INVENTAIRE DU PATRIMOINE BÂTI AGRICOLE DE LA MRC DE L'ISLET

Rapport final • Décembre 2020

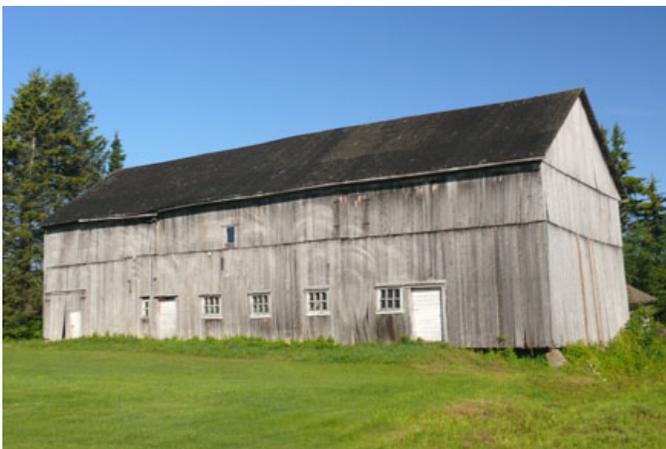
Grange-étable située au 16, chemin Taché Ouest, à Saint-Marcel.

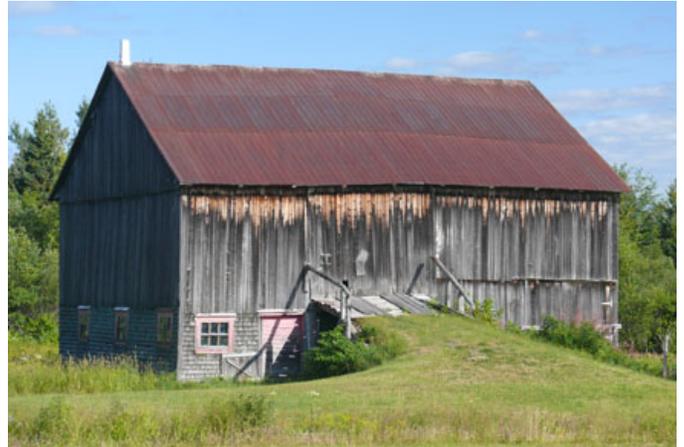
Grange-étable située au 654, rang Saint-Camille, à Sainte-Félicité.

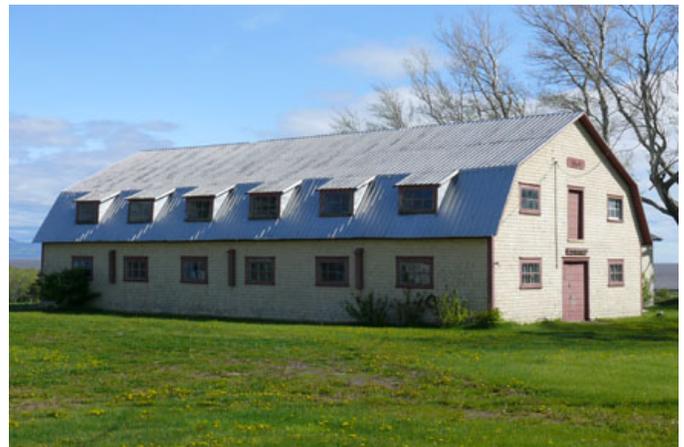
Grange-étable située au 1112, route de la Seigneurie, à Saint-Roch-des-Aulnaies.

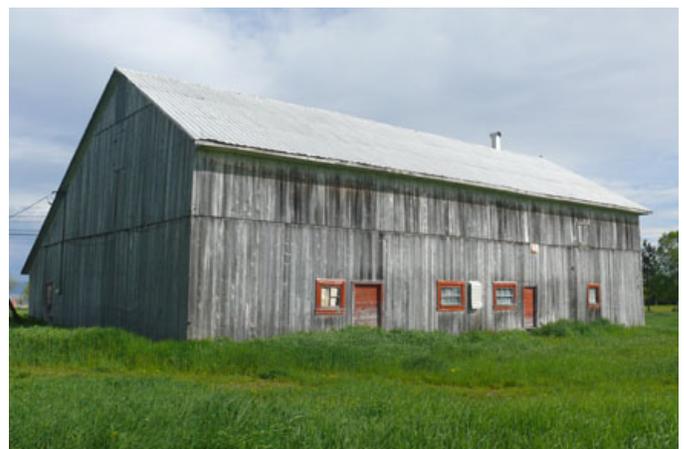
Grange-étable située près du 434, chemin des Pionniers Est, à L'Islet.

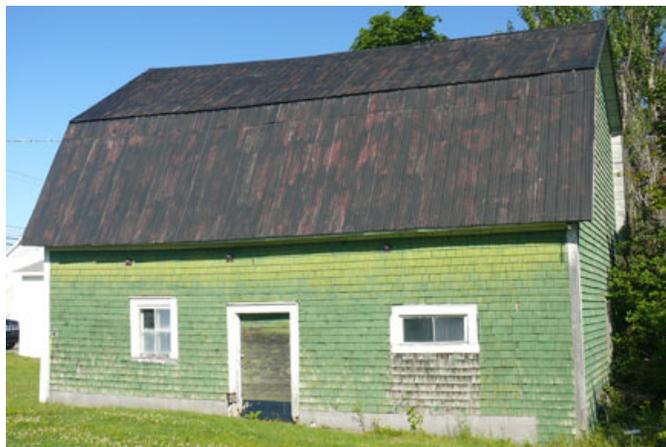
Écurie située au 277, rue Principale Sud, à Sainte-Perpétue.

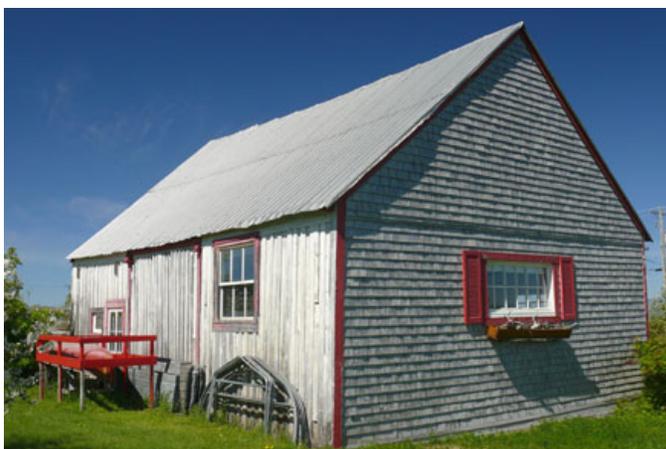
Écurie située au 236, 3^e Rang Ouest, à Saint-Aubert.

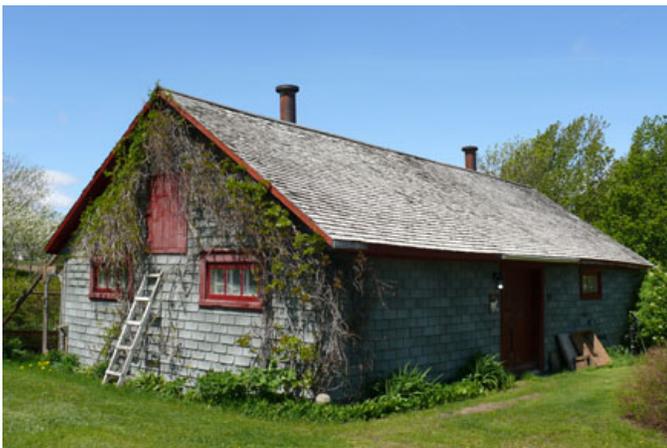
Porcherie située au 905, route de la Seigneurie, à Saint-Roch-des-Aulnaies.

Quelques porcheries ont pu être identifiées sur les sites visités. Ce type de bâtiment, aussi appelé « soue », est de plan carré ou rectangulaire, coiffé d'un toit à deux versants, mansardés ou asymétriques et habituellement revêtu de bois.

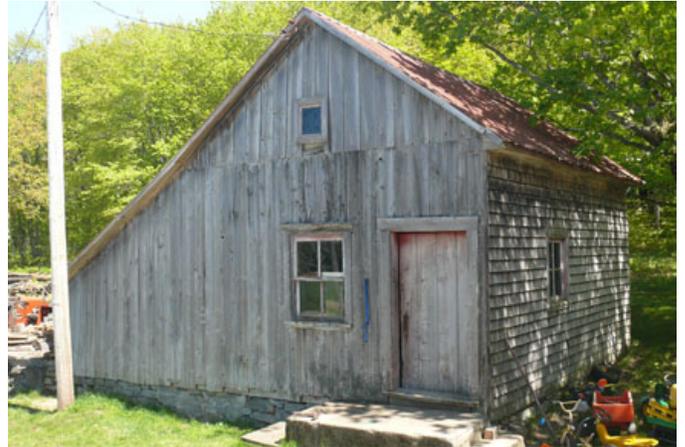
Porcherie située au 140-146, rang des Jumeaux-Pelletier, à Saint-Aubert.

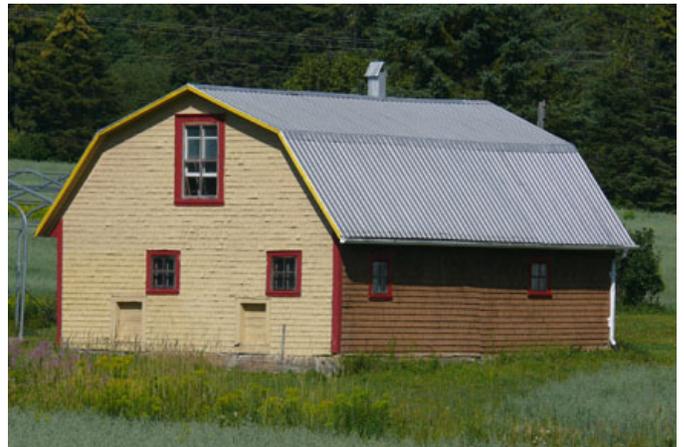
Porcherie située au 95, route Amédée-Pelletier, à Saint-Pamphile.

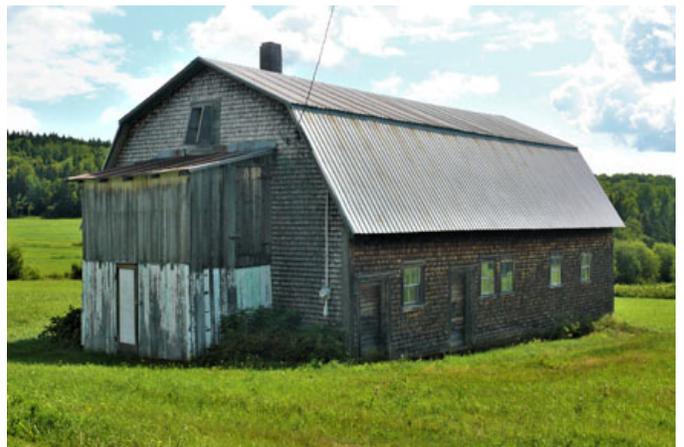
Porcherie située près du 52, route 204 Est, à Saint-Adalbert.

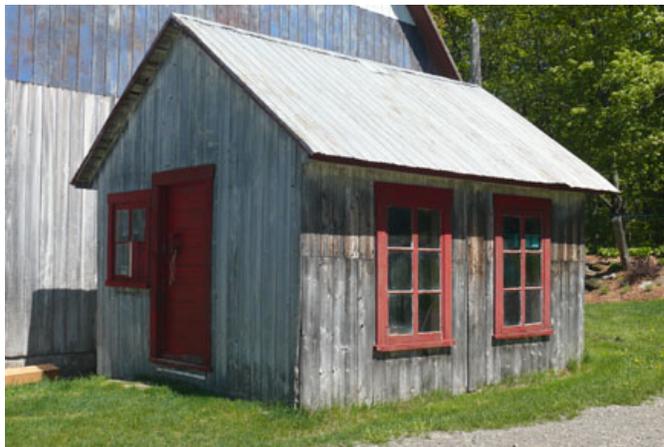
Poulailler situé au 140, rang des Jumeaux-Pelletier, à Saint-Aubert.

Habituellement, les éléments communs aux poulaillers restent la fenestration présente sur une ou plusieurs façades, afin de favoriser un ensoleillement maximal à l'intérieur du bâtiment tout au long de l'année, et les petites ouvertures pratiquées dans le bas des façades. En plus de procurer la lumière dont les volailles ont besoin pour

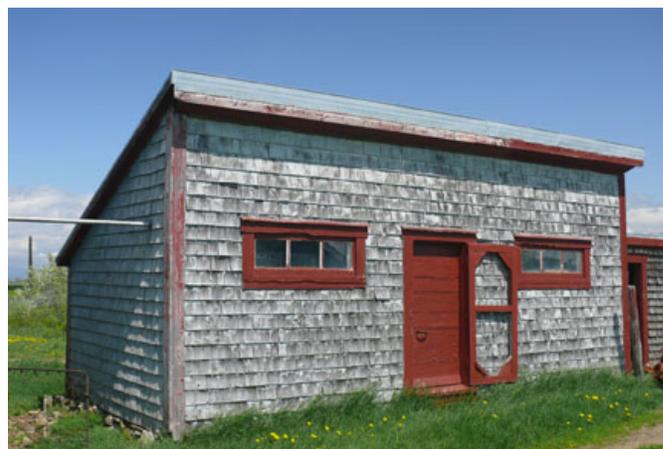
Poulailler situé au 925, 3^e Rang Est, à Sainte-Louise.

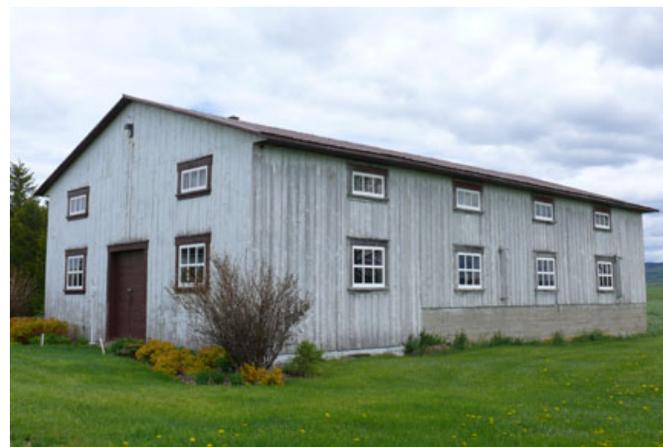
Poulailler situé au 473, route de la Seigneurie, à Saint-Roch-des-Aulnaies.

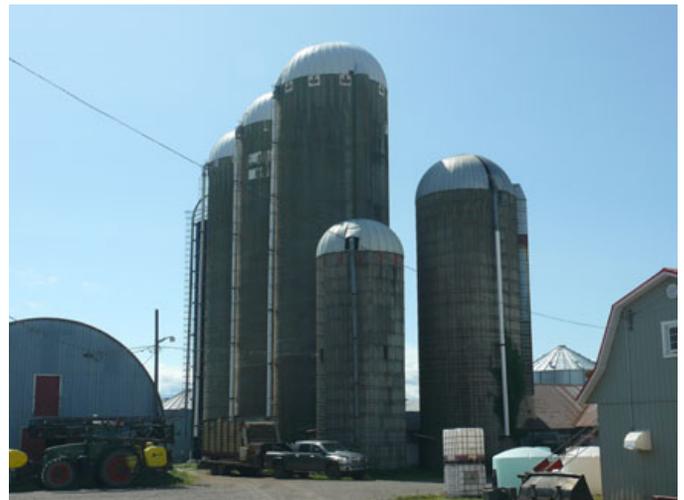
Silos en béton préfabriqué situés à L'Islet.

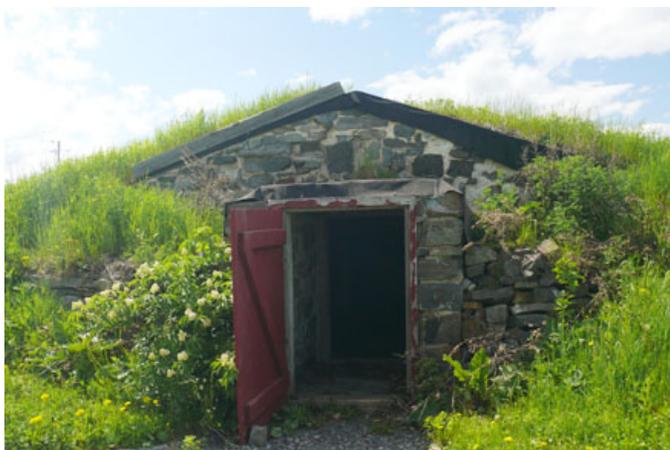
Caveau à légumes construit au 19^e siècle situé au 710, avenue de Gaspé Ouest, à Saint-Jean-Port-Joli. Il fait partie du site patrimonial de Philippe-Aubert-de-Gaspé.

Son toit voûté recouvert de terre, de même que son unique façade en pierre sans fenêtre et munie d'une porte double ou d'une trappe, assure une température adéquate à la conservation des denrées, protégeant les aliments dans les grandes chaleurs d'été comme des grands froids d'hiver. Le caveau est souvent aménagé dans une dénivellation naturelle du terrain, à l'abri de l'ensoleillement. On retrouve également des exemples de caveaux semi-enterrés dont seule la toiture à deux versants est sortie du sol. Palliant bien souvent à l'absence de cave intérieure à l'intérieur de la résidence, le caveau sert parfois de laiterie ou de glacière durant la période estivale.

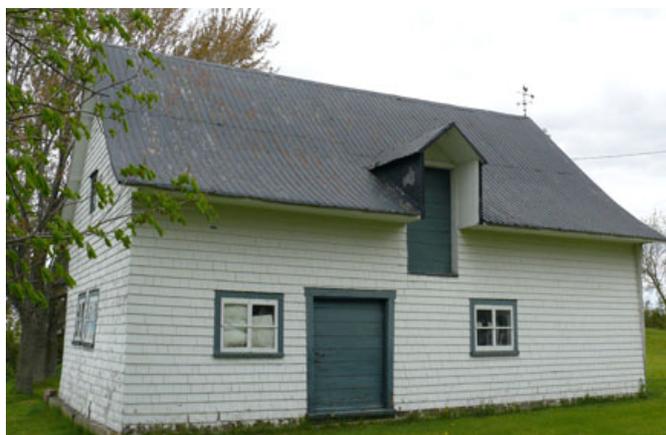
Ce bâtiment avec sa lucarne à palan permettant de hisser de lourdes charges à l'étage aurait pu avoir servi de hangar à grains. Il est situé au 198, route de la Seigneurie, à Saint-Roch-des-Aulnaies

Destiné à conserver les grains récoltés des plantes céréalières tels le blé, l'avoine, l'orge, le seigle et le sarrasin, le hangar à grain se caractérise généralement par son plan au sol de forme rectangulaire s'élevant sur un étage et demi et sa toiture à deux versants droits. La partie supérieure de la structure, qui sert à l'entreposage des récoltes de grains afin d'éviter les problèmes liés à l'humidité et à la présence de vermine, est parfois accessible par une porte à battant aménagée dans la partie supérieure du mur-pignon. Le rez-de-chaussée du bâtiment est pour sa part utilisé pour divers besoins (atelier, remise pour les instruments aratoires ou entreposage des voitures). Bien que ce type de construction ait possiblement été fortement répandu sur l'ensemble du territoire de la MRC de L'Islet et que plusieurs exemplaires sont probablement toujours existants, ce type de bâtiments reste aujourd'hui difficile à identifier avec exactitude.

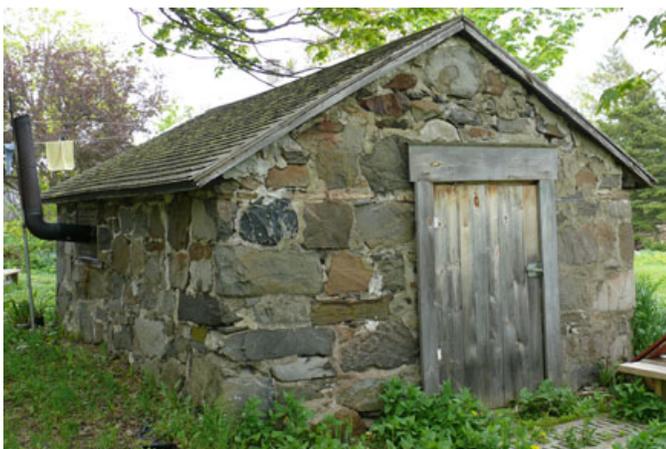
Laiterie située au 1143, 2^e Rang, à Saint-Roch-des-Aulnaies.

Les laiteries sont généralement démunies d'ouvertures afin de mieux préserver la fraîcheur à l'intérieur de l'enceinte. Caractérisées à leur origine par leur structure en pierre, les laiteries tendent progressivement à se construire avec une charpente de bois en pièce sur pièce. L'absence d'ornements témoigne de la fonction utilitaire du bâtiment.

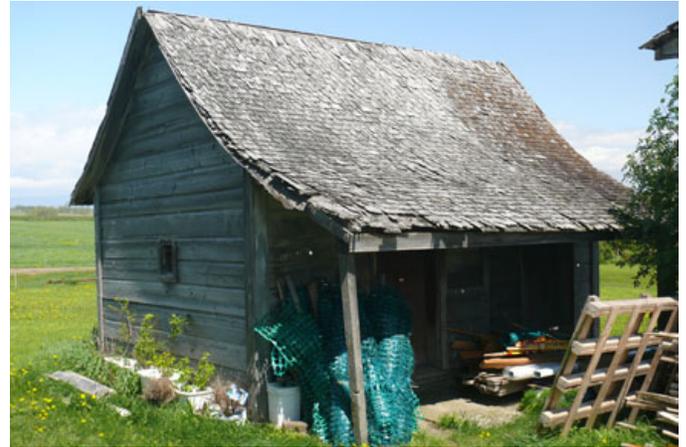
Laiterie située au 903, 3 Rang Est, à Sainte-Louise.

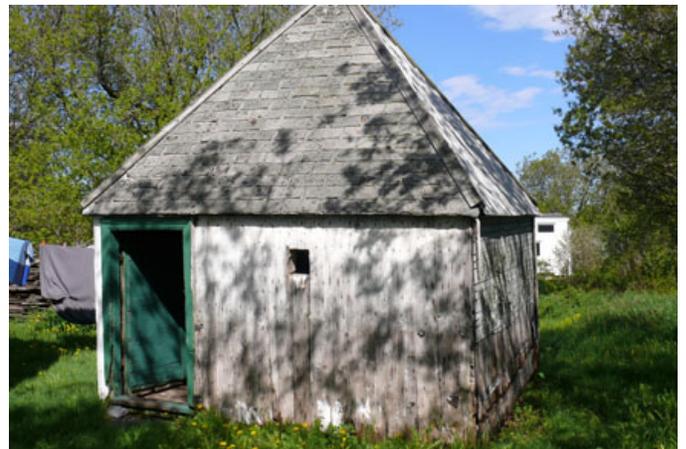
Laiterie située au 851, avenue de Gaspé Est, à Saint-Jean-Port-Joli.

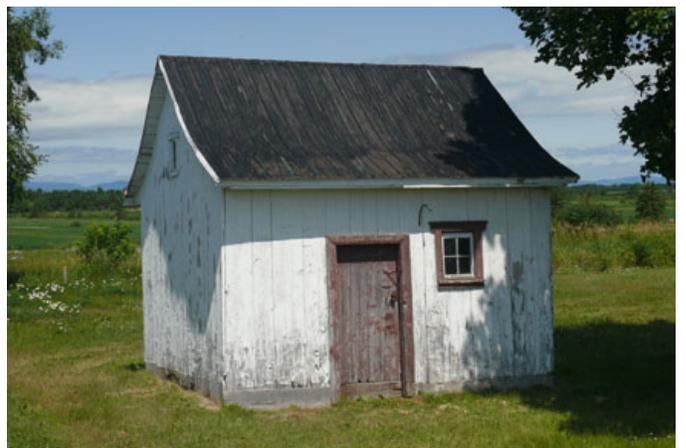
Laiterie située au 255, chemin des Belles-Amours, à L'Islet.

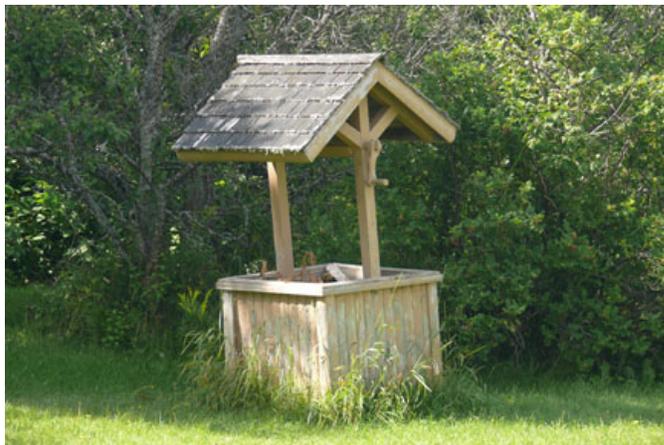
Puits situé près de la rue Caron, à Saint-Adalbert.

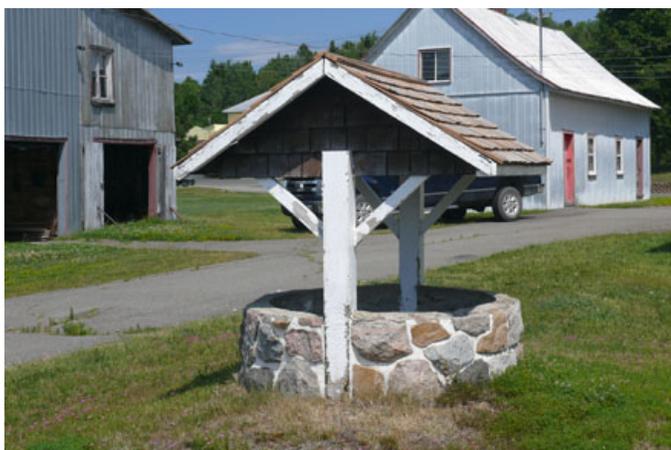
Puits situé sur la propriété du 13, chemin du Village Est, à Saint-Damase-de-L'Islet.

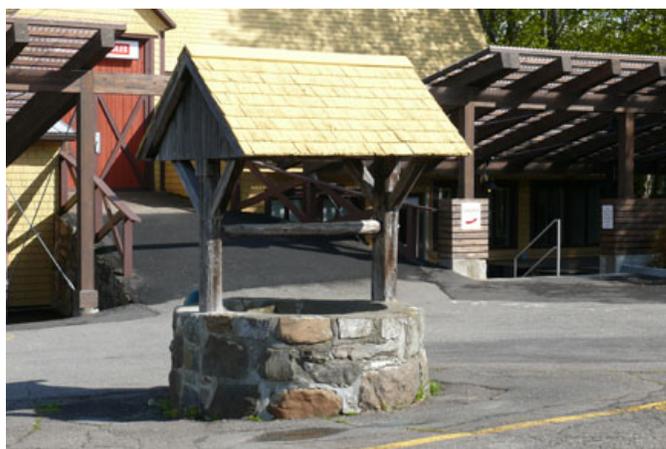
Puits situé dans le stationnement de La Roche à Veillon, au 547, avenue de Gaspé Est, à Saint-Jean-Port-Joli. Il pourrait s'agir d'une réplique.

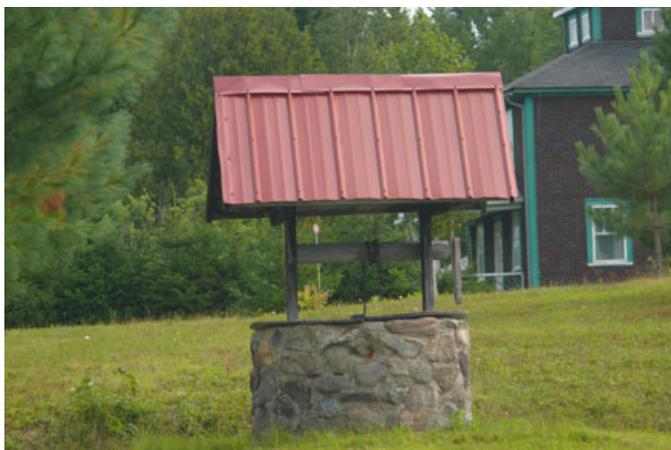
Puits dans le rang des Pelletier, à Saint-Omer.

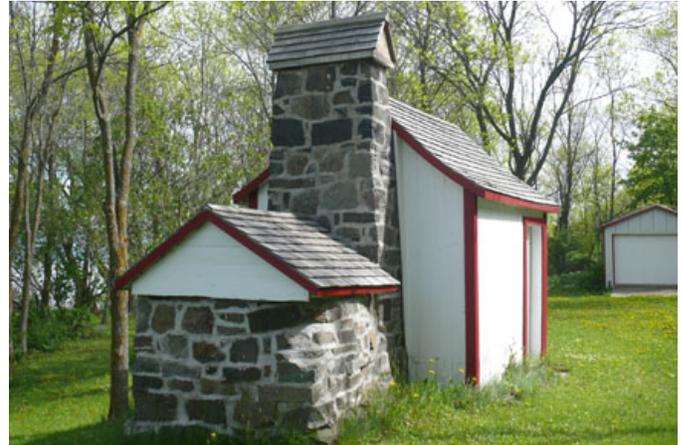
Four à pain situé au 373, chemin des Pionniers Est, à L'Islet.

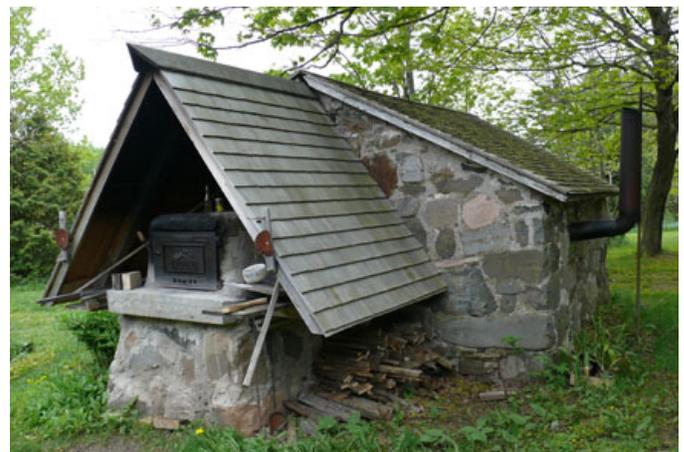
Four à pain situé au 1143, 2^e Rang, à Saint-Roch-des-Aulnaies.

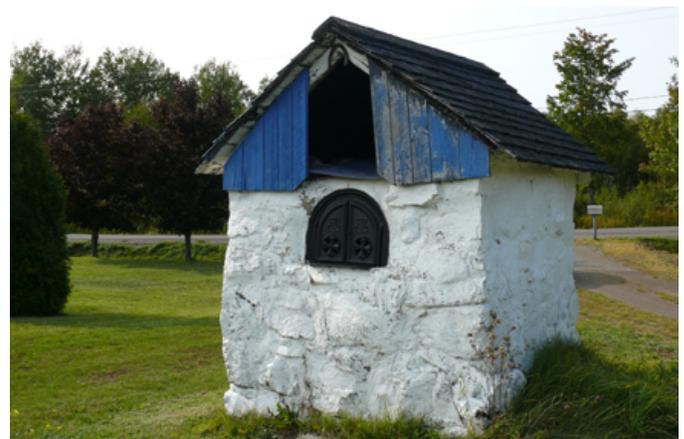
Four à pain situé au 636, 6^e Rang, à Saint-Damase-de-L'Islet.

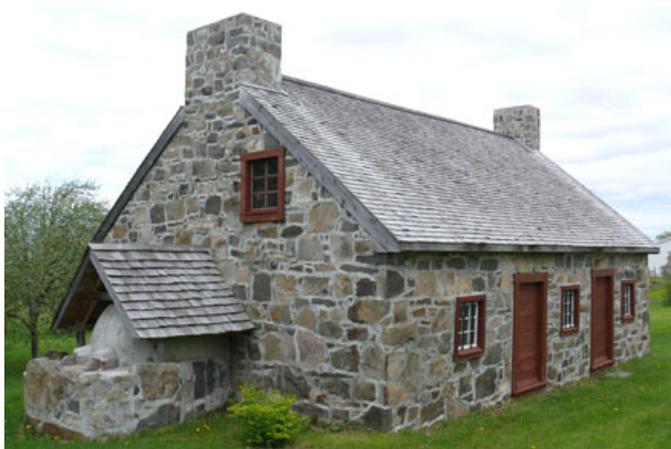
Fournil situé au 328, route de la Seigneurie, à Saint-Roch-des-Aulnaies. Autrefois, on retrouvait plusieurs dépendances en pierre utilisées comme fournil dans cette localité. Peu d'entre elles ont traversé le passage du temps.

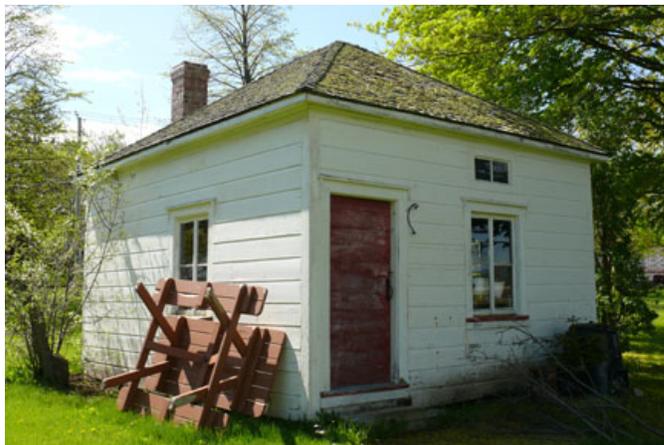
Fournil situé sur la route de la Seigneurie, à Saint-Roch-des-Aulnaies.

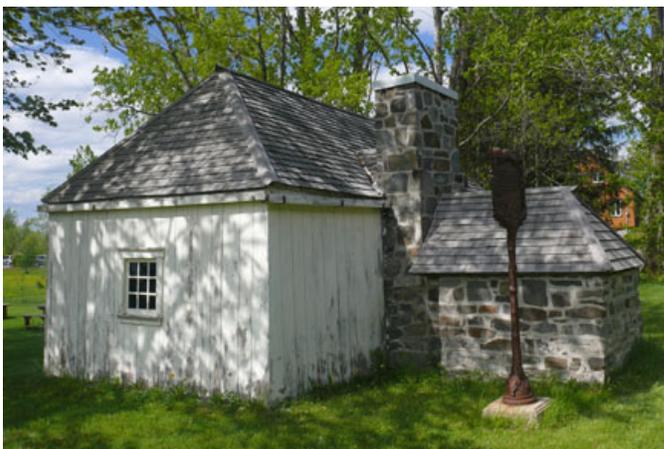
Fournil situé au 710, avenue de Gaspé Ouest, à Saint-Jean-Port-Joli. Ce bâtiment fait partie du site patrimonial de Philippe-Aubert-de-Gaspé.

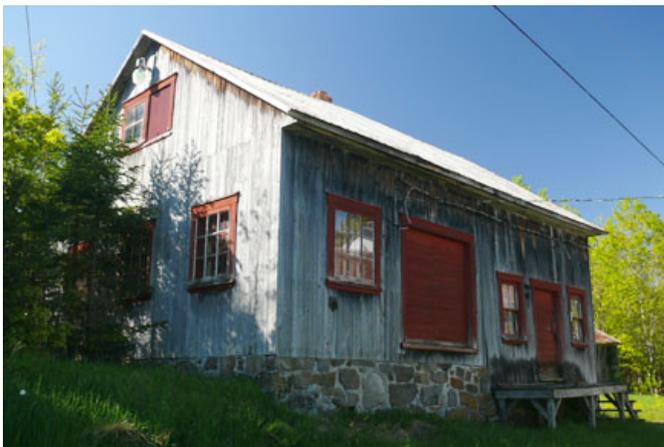
Fournil situé au 46, 4 Rang, à Saint-Aubert. Ce bâtiment aurait pu aussi être utilisé comme forge.

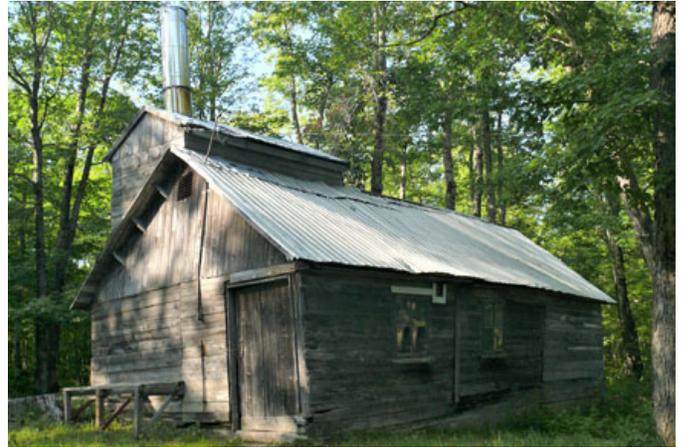
Cabane à sucre située dans le 7^e Rang Ouest, à Saint-Marcel.

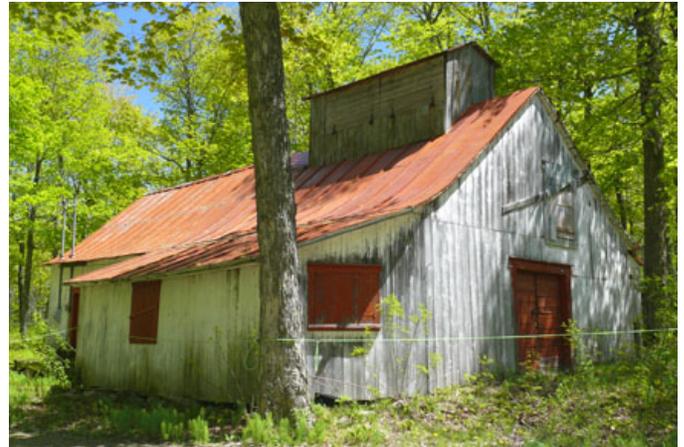
Cabane à sucre située au 618, rue de la Haute-Ville, à Sainte-Louise. Il s'agit de l'une des trois sucreries-écoles fondées au début du 20^e siècle par le gouvernement provincial pour améliorer la qualité des produits de l'érable et offrir des prix raisonnables sur le marché.

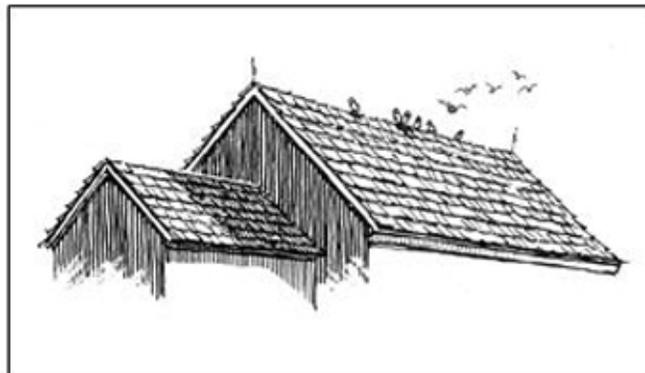
Bâtiment coiffé d'un toit à deux versants. Source: Eric Sloane. *American Barns and Covered Bridges*. Mineola (New York) USA, Dover Publications Inc., 2002, p. 62.

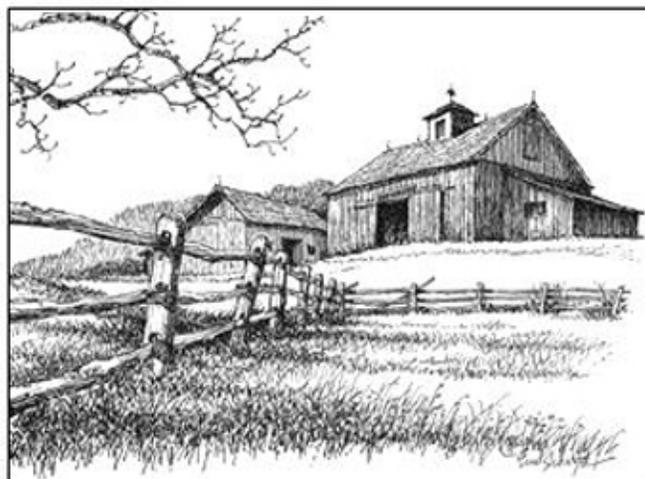
Grange-étable à toit à deux versants droits. Source : Eric Sloane. *Recollections in Black and White*. Mineola (New York) USA, Dover Publications Inc., 2006, p. 48.

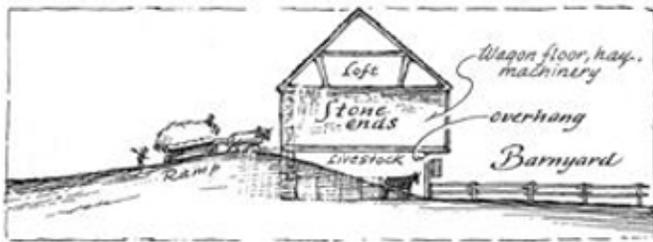
Grange-étable de deux étages à pignon droit accolée à une colline afin de faciliter l'accès à la batterie. Source : Eric Sloane. *American Barns and Covered Bridges*. Mineola (New York) USA, Dover Publications, 2002, p. 68.

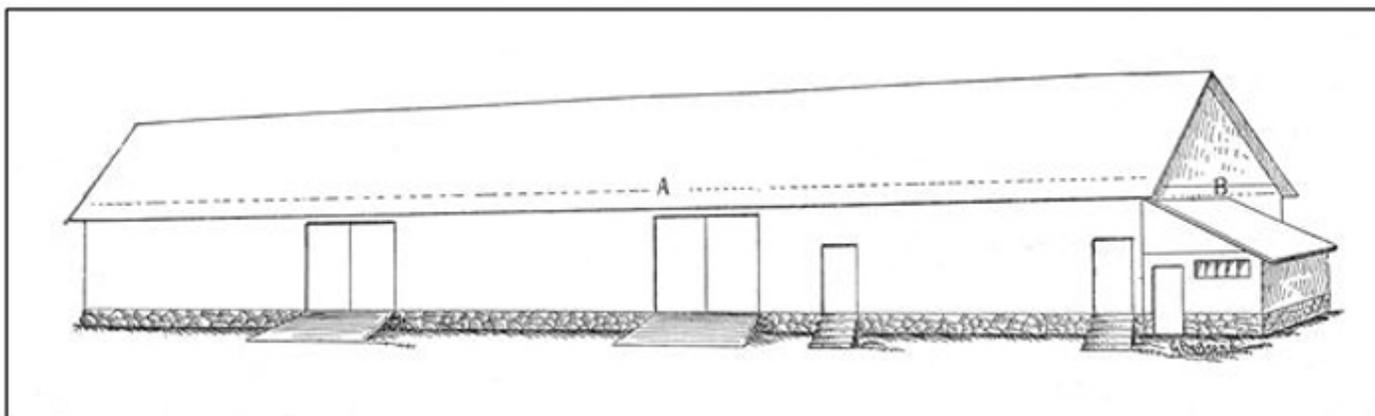
Grange-étable longue d'un étage et demi, mesurant 90 pieds de longueur par 26 pieds de largeur. Source : *Le Journal d'agriculture illustré* . Montréal, vol. XI, n° 4, avril 1888, p. 61.

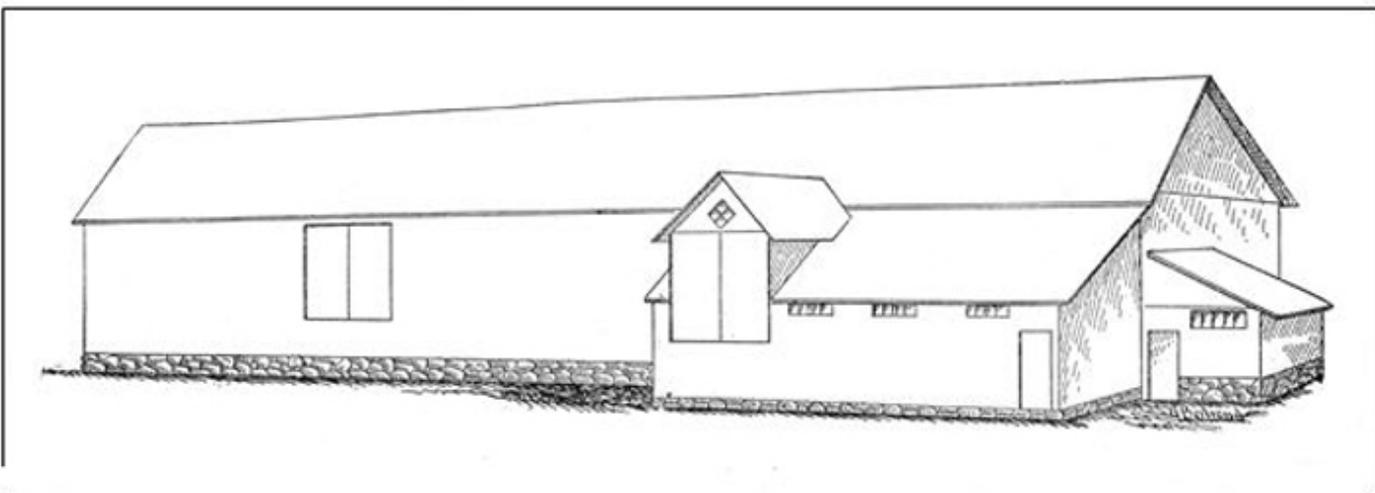
Grange-étable longue plus élancée ayant fait l'objet d'un surhaussement de quatre à cinq pieds afin d'aménager la batterie à l'étage supérieure et l'étable au rez-de-chaussée. Source : *Le Journal d'agriculture illustré* . Montréal, vol. XI, n° 4, avril 1888, p. 61.

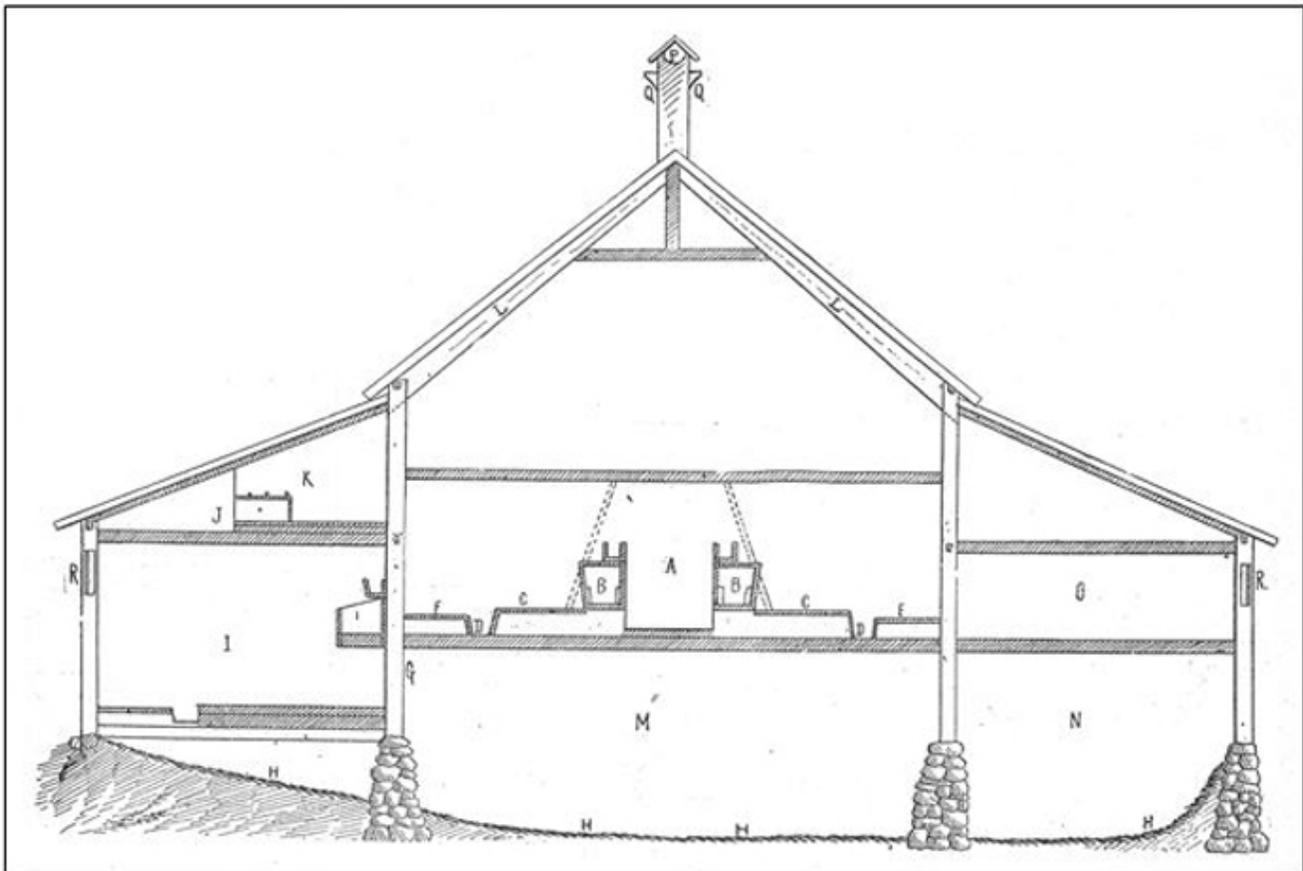
Coupe transversale d'une grange-étable à pignon droit d'un étage et demi. Gravure et légende présentées dans *Le Journal d'agriculture illustré*. Montréal, vol. XI, n° 4, avril 1888. p. 62.

- A. Passage de 4 pieds pour soigner les animaux par la tête ;
- B. Crèches surmontées d'une auge ;
- C. Pontage de 4 pieds et demi de longueur ;
- D. Dalles à fumier de 10 pouces et demi au fond ;

- E. Passage derrière les vaches ;
- F. Passage plus large derrière les vaches et servant d'allée pour soigner les chevaux par la tête ;
- G. Ouverture pour jeter le fumier dans la cave. Le pavé de chevaux serait espacé d'un pouce entre chaque madrier, de manière à faire écouler les urines directement dans la cave à fumier, laquelle serait entièrement couverte d'un lit de glaise battue (H) ;

- I. Écurie ;
- J. Ouverture dans toute la longueur de manière à éclairer le poulailler et le réchauffer par la chaleur ascendante de l'écurie ;
- K. Poulailler ;

- L. Ventilateur ;
- M. Cave à fumier ;
- N. Remise à fumier ;
- O. Porcherie ou étable à veaux, etc. ;
- R. Fenêtres. L'écurie serait boisée sous les chevrons et l'espace libre entre cette boiserie et la couverture serait rempli de sable, de tan ou de bran de scie, afin de conserver la chaleur.

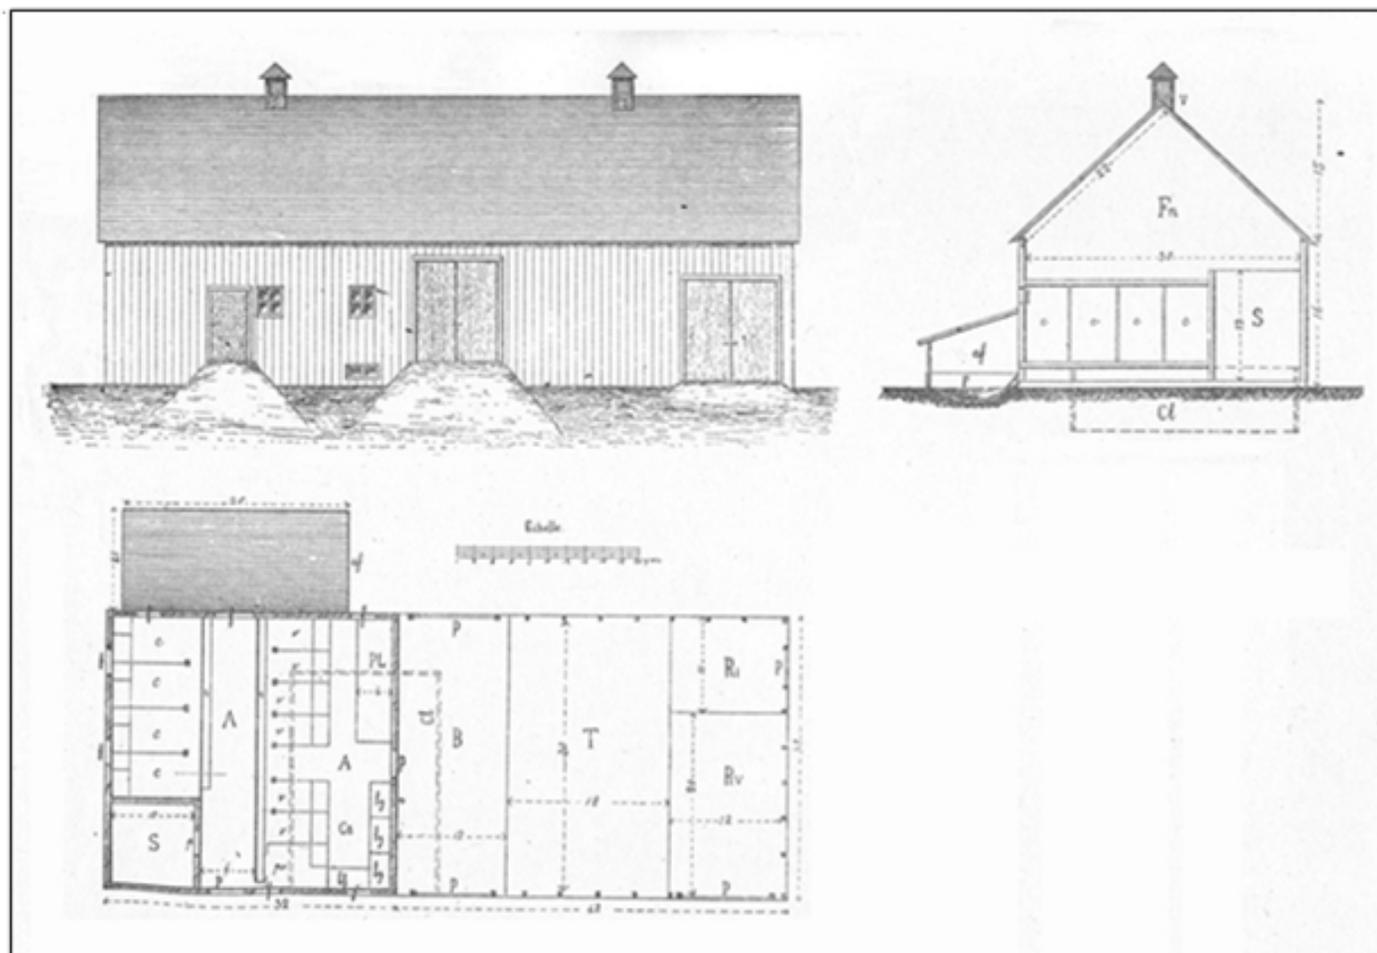
Plan d'une grange-étable pouvant être construite pour un montant de 600 \$ (74 pieds de longueur par 31 pieds de largeur). Gravure et légende présentées dans *Le Journal d'agriculture illustré*. Montréal, vol. XVII, n° 2, 16 février 1894. p. 31.

A. Allée	Fn. Fenil
af. Abri pour le fumier	P. Portes
B. Batterie	p. Porte du silo
bf. Boîte de fermentation	PL. Poulailler
bg. Boîtes à grains, moulée, etc.	Ri. Remise pour instruments aratoires, etc.
Ca. Chambre d'alimentation	Rv. Remise pour voitures, etc.
c. Stalles des chevaux	S. Silo
Cl. Cave à légumes	T. Tasserie
F. Fumière avec fond de glaise battue	V. Ventilateurs

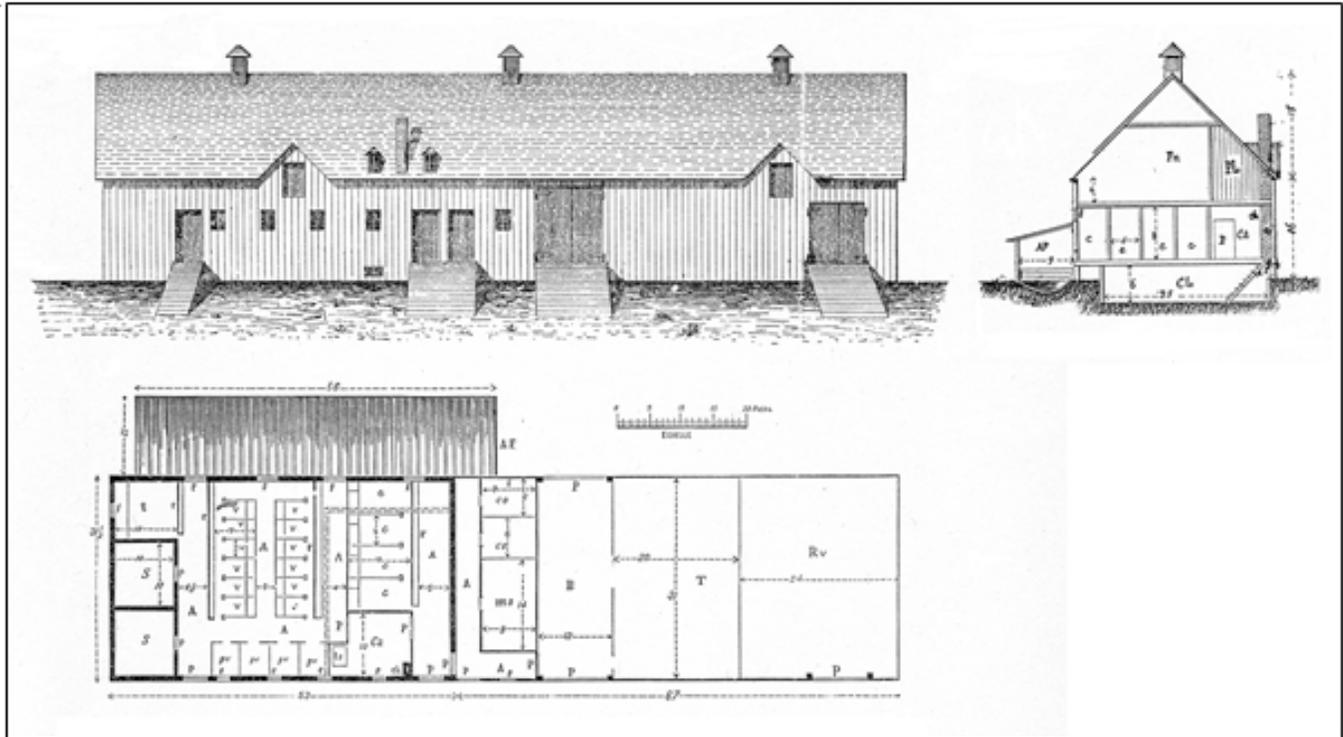
Plan d'une grange-étable pouvant être construite pour un montant de 900 \$ (120 pieds de longueur par 31 pieds de largeur). Gravure et légende présentées dans *Le Journal d'agriculture illustré*. Montréal, vol. 17, n° 8, 15 août 1894. p. 151.

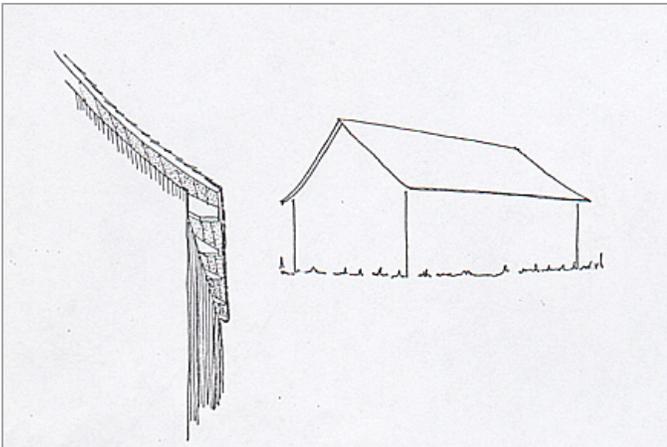
Bâtiment à toit à deux versants à base recourbée.
Source : Michel Bergeron et Paul-Aimé Lacroix. *Les dépendances agricoles à l'île d'Orléans : une approche typologique*. Québec, Ministère des Affaires Culturelles, 1979, p. 28.

Les bâtiments à toit à deux versants à base recourbée sont construits sur le même modèle que bien des maisons traditionnelles québécoises d'inspiration néoclassique. Reconnaisable par la base recourbée (ou retroussée) des toitures qui débordent du mur gouttereau (le long mur), ce type de toiture présente l'avantage d'évacuer la pluie, la neige ou la glace sans que les murs soient lessivés et altérés par l'eau de ruissellement. Ce type de construction est possible grâce à l'ajout de coyaux, ces pièces aux profils arrondis ajoutés à la base des chevrons ou des arbalétriers de la charpente du toit. Chronologiquement, le bâtiment à toit à deux versants à base recourbée se situe entre le bâtiment à toit à deux versants droits et le bâtiment à toit à deux versants avec larmiers. Il est même fréquent que des bâtiments à toit à deux versants droits aient fait plus tard l'objet de modifications par l'ajout de coyaux, modifiant ainsi la silhouette ou le profil du toit. Selon l'importance des coyaux, la projection au-delà du mur gouttereau et des murs pignons est plus ou moins importante.

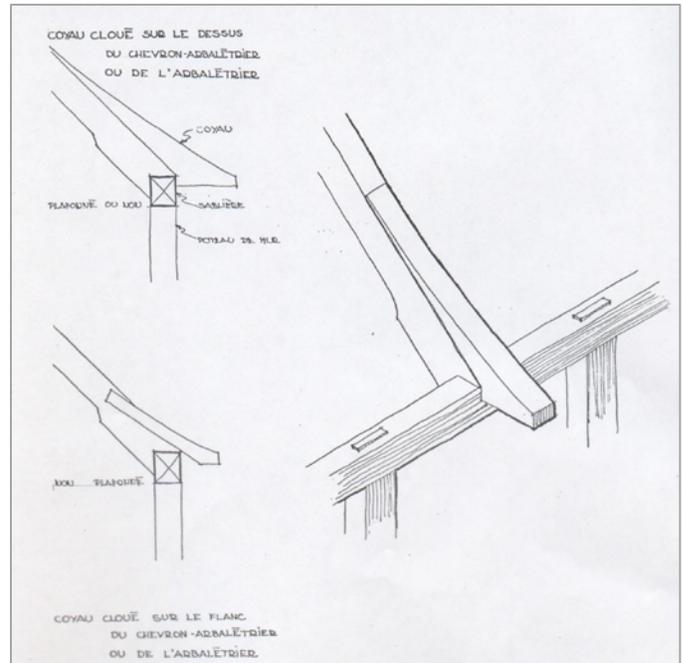
Détail d'assemblage du toit à deux versants avec coyaux.
Source : Michel Bergeron et Paul-Aimé Lacroix. *Les dépendances agricoles à l'île d'Orléans : une approche typologique*. Québec, Ministère des Affaires Culturelles, 1979, p. 29.

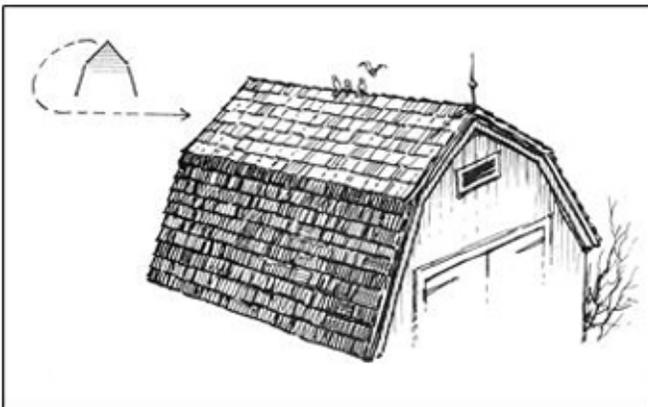
Bâtiment coiffé d'un toit brisé. Source : Eric Sloane. *American Barns and Covered Bridges*. Mineola (New York) USA, Dover Publications Inc., 2002, p. 63.

Plus spacieux que le modèle à toit à deux versants, le bâtiment à toit brisé fait son apparition dans les années 1860, avant de connaître un véritable engouement dans le milieu agricole à partir des années 1890 par l'entremise des journaux d'agriculture, tant américains que canadiens, qui vantent les mérites de la nouvelle structure. En plus d'accroître considérablement l'espace des combles, permettant ainsi l'entreposage d'une plus grande quantité de fourrage tout en assurant une meilleure isolation pour les animaux installés au niveau du rez-de-chaussée, ce nouveau modèle présente l'avantage d'augmenter la superficie occupée par la tasserie, qui est située de part et d'autre de la batterie. Il permet également de combiner diverses activités agricoles dans un même lieu - étable, écurie, poulailler, porcherie, etc. - évitant ainsi la construction d'une multitude de dépendances annexes destinées exclusivement pour chacune de ses activités.

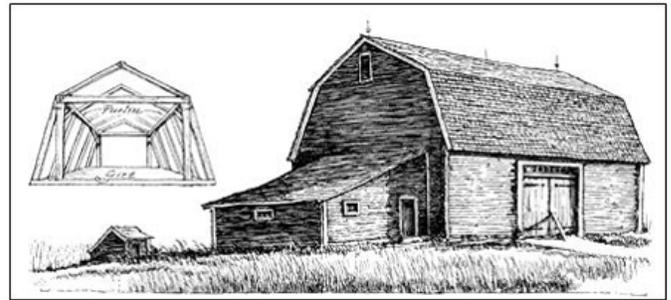
Grange-étable à toit brisé. Source : Eric Sloane. *An Age of Barns : An Illustrated Review of Classic Barn Styles and Construction*. Stillwater (MN) USA, Voyageur Press, 2001, p.43.

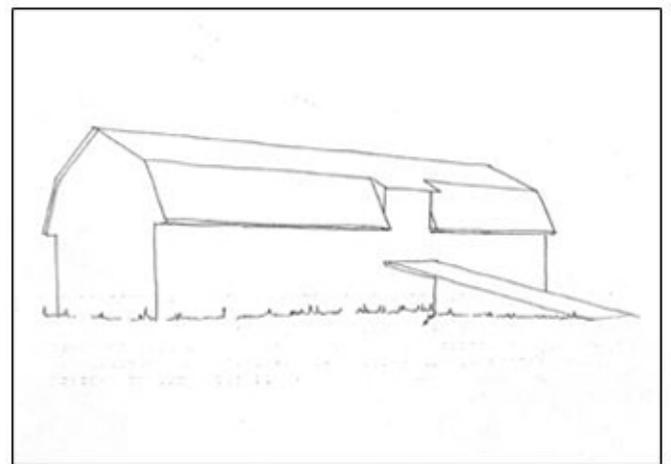
Grange-étable à toit brisé comportant un garnaud permettant d'accéder à la batterie aménagée dans l'espace des combles (fenil). Source : Michel Bergeron et Paul-Aimé Lacroix. *Les dépendances agricoles à l'île d'Orléans : une approche typologique*. Québec, Ministère des Affaires Culturelles, 1979, p. 35.

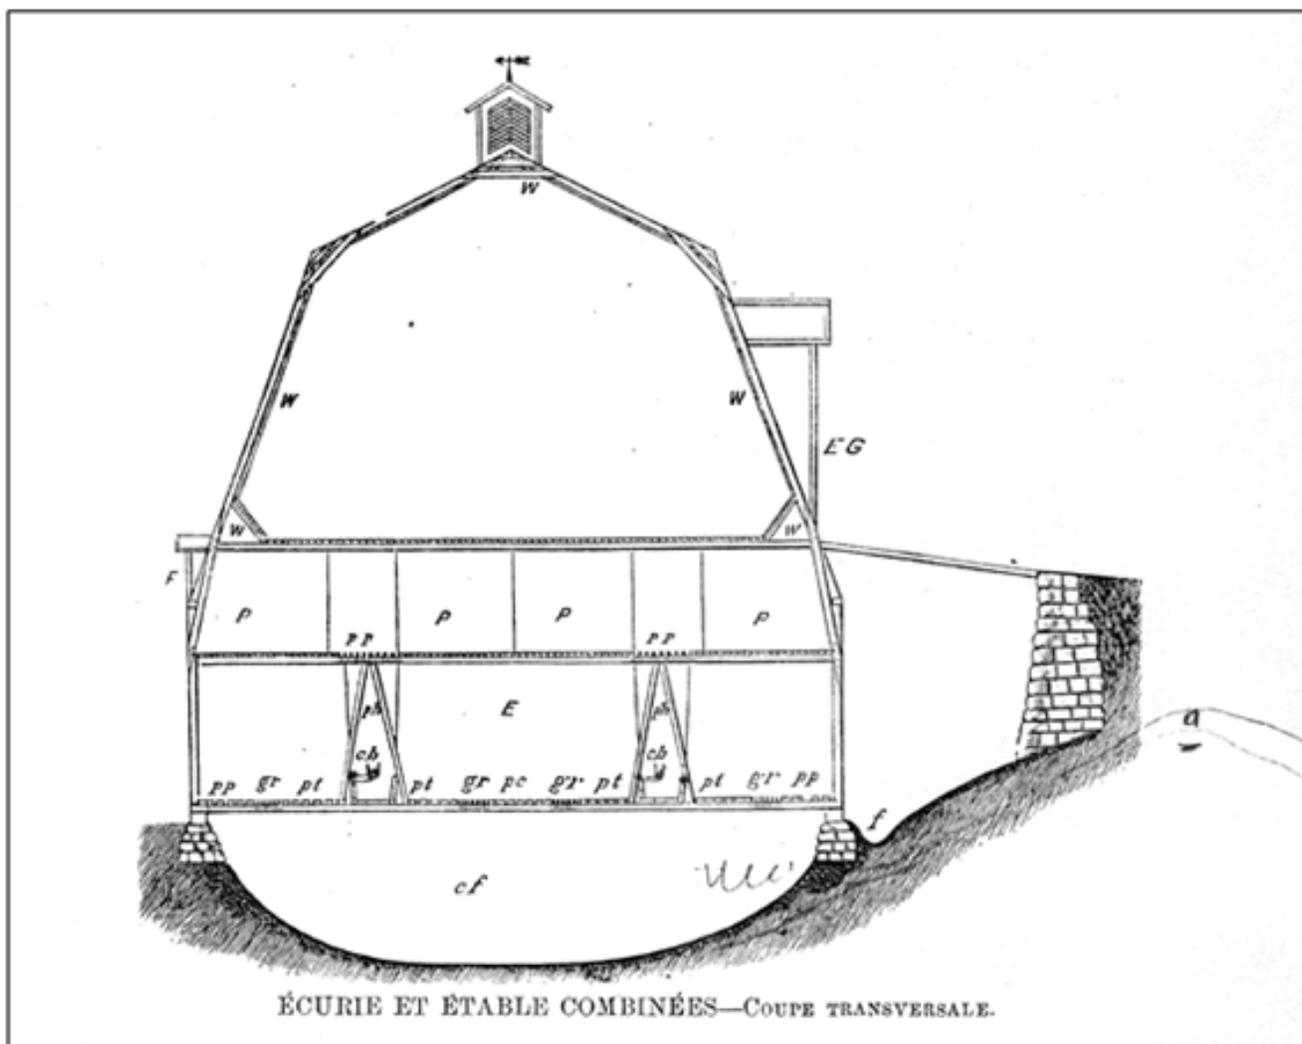
Coupe transversale d'une grange à toit brisé combinant les fonctions d'étable et d'écurie. Gravure et légende présentées dans *Le Journal d'agriculture illustré*, Montréal, vol. XVI, n° 5, 15 mai 1893, p. 90.

ac. Crèche et abreuvoir	hh. Harnais
c. Crèche	S. Silo
cb. Crèche et boîte à fourrage	P. Poulailler
cf. Cave à fumier	pc. Passage central
ch. Chaufferie	ph. Perche d'attache pour les animaux
C. Chevaux	pp. Passage
E. Étable	pt. Pontage
EG. Entrée de grange	T. Taureau
F. Fenêtre	vh. Vache
gr. Grillage	vv. Veaux
f. Fossé	w Ventilateurs
G. Grange

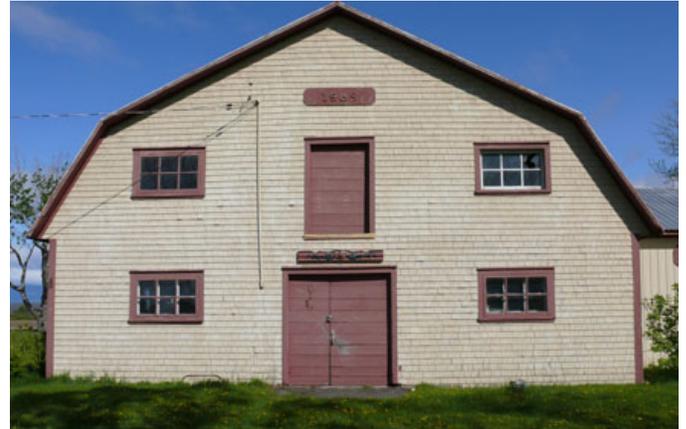
Façade latérale d'une grange-étable à toit brisé, au profil plutôt évasé, située au 1112, route de la Seigneurie, à Saint-Roch-des-Aulnaies.

Les toutes premières granges-étables à toit brisé à avoir été construites sur le territoire sont facilement identifiables par les jeux d'angle particuliers de leur toiture, qui diffèrent d'un bâtiment à l'autre. Le territoire de la MRC de L'Islet compte à ce jour encore quelques spécimens de ces bâtiments de la première heure. La grange-étable à toit brisé devient rapidement le modèle préconisé par les écoles d'agriculture et est adoptée par plusieurs cultivateurs.

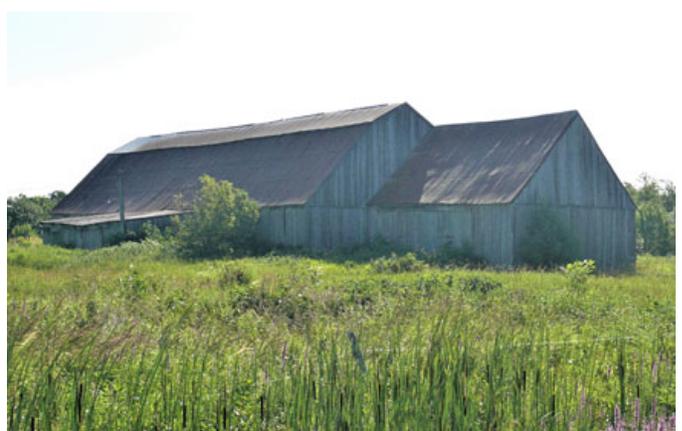
Grange-étable à toit brisé, au profil particulièrement évasé, située derrière le 278, chemin des Pionniers Ouest, à L'Islet.

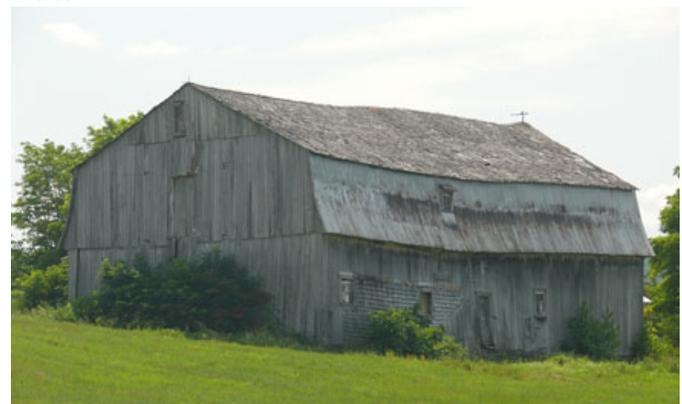
Grange-étable à toit brisé, au profil plutôt évasé, située au 534, 5^e Rang, à Saint-Damase-de-L'Islet.
