INVENTAIRE DU PATRIMOINE BÂTI AGRICOLE DE LA MRC DE L'ISLET

Rapport final • Décembre 2020

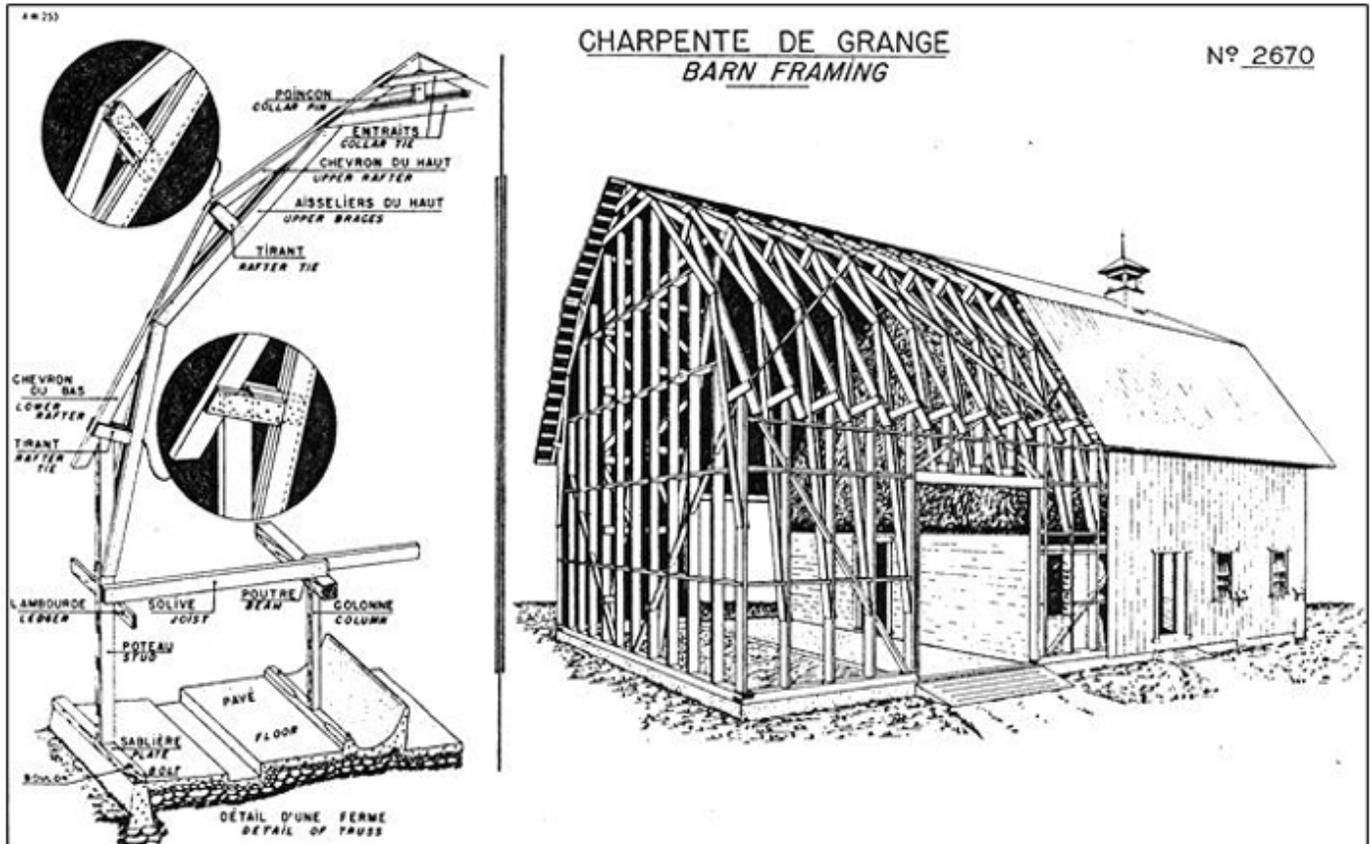
Exemple de plans de granges-étables diffusés par l'ancienne Direction des constructions agricoles du MAPAQ. Tiré de Jean Provencher *Le patrimoine agricole et horticole au Québec*. Québec, La Commission des biens culturels du Québec, 1984, p. 30.

Cette tendance sera d'autant plus renforcée avec la création, vers les années 1913, d'un service de conception et de dessin de plans de dépendances destinés à l'usage des agriculteurs québécois, mis en place par un groupe d'agronomes de L'Islet, à l'emploi du ministère de l'Agriculture et de la Colonisation. Guidée par une volonté commune de normaliser les pratiques architecturales dans le milieu agricole afin d'identifier quel type de dépendance convient à une situation et à des besoins spécifiques (utilisation projetée, dimensions du bâtiment, nombre de bêtes à loger, quantité de foin, etc.), la Direction des constructions agricoles entreprend de dessiner des plans-types pouvant être appliqués sur l'ensemble du territoire québécois⁶.

Bien que ce service ne semble pas avoir perduré au-delà de 1923, cette nouvelle approche a laissé ses traces tout particulièrement au niveau de la forme des granges-étables à toit brisé, les angles de la toiture étant dorénavant

standardisés et uniformisés en comparaison des constructions antérieures de même type. Le profil des granges est ainsi plus élancé comparativement aux granges précédentes dont le toit était davantage évasé.

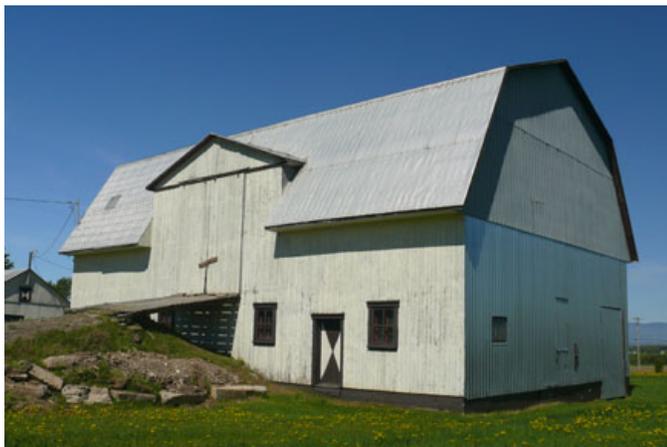
Grange-étable à toit brisé, au profil élancé, située au 194, 3^e Rang Ouest, à Saint-Aubert.

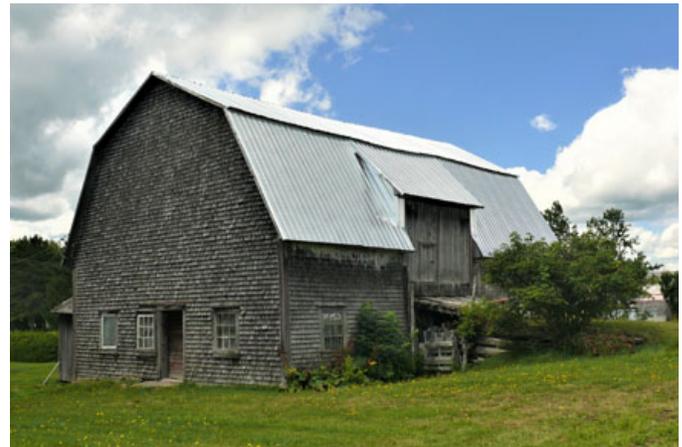
Grange-étable à toit brisé, au profil élancé, située au 480, rue Principale Sud, à Saint-Pamphile.

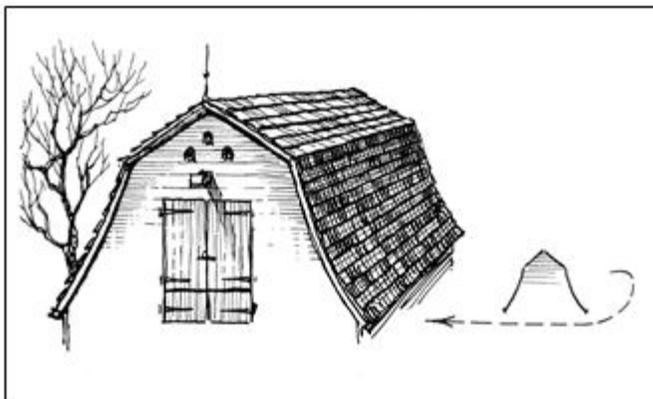
Bâtiment coiffé d'un toit mansardé recourbé. Source : Eric Sloane. *American Barns and Covered Bridges*. Mineola (New York) USA, Dover Publications Inc., 2002, p. 63.

Reprenant tous les éléments caractéristiques de la charpente à toit brisé, la grange-étable à toit brisé à base recourbée se caractérise par la présence de coyaux à la base des arbalétriers des fermes du toit, qui ont pour effet d'incurver légèrement la base de la toiture et ainsi d'éloigner l'eau des murs. Cette variante architecturale est visible sur quelques bâtiments agricoles et dépendances de la MRC de L'Islet.

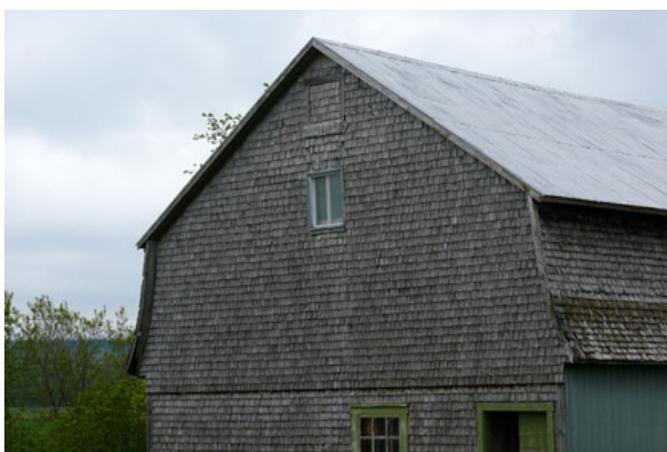
Profil d'un toit brisé courbé sur une grange-étable située au 130, 3^e Rang Ouest, à Sainte-Louise.

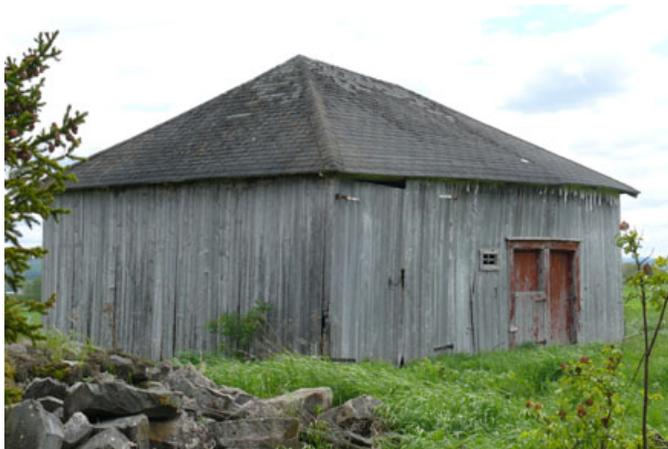
Hangar surmonté d'un toit à quatre versants (en croupe) situé au 473, route de la Seigneurie, à Saint-Roch-des-Aulnaies.

Relativement peu fréquents sur le territoire de la MRC de L'Islet, les bâtiments à toit à quatre versants sont surtout des constructions de faibles dimensions (laiteries, hangars, remises) dont les pentes de toitures sont moins accentuées. Ce genre de construction demande une charpente un peu plus complexe. Le toit en pavillon est un toit à base carrée qui a la forme d'une pyramide. Les quatre versants se rejoignent au centre. Le toit à croupes a habituellement une base rectangulaire et les extrémités sont tronquées à partir de la base.

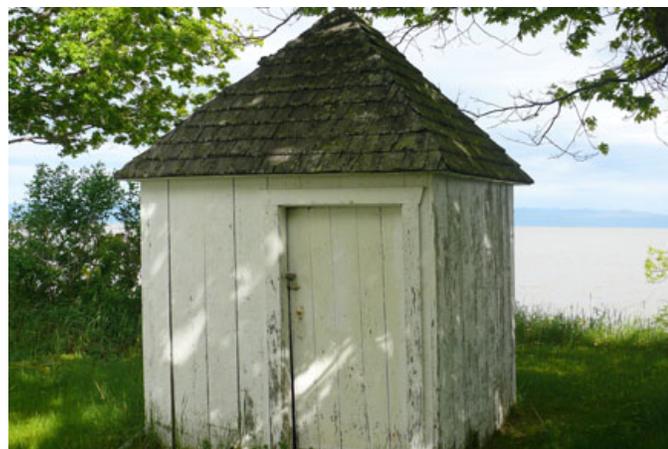
Laiterie à toit à quatre versants (en pavillon) située au 581, chemin des Pionniers Est, à L'Islet.

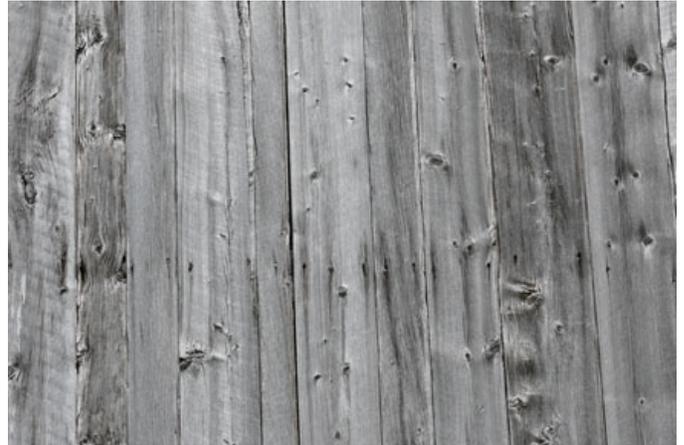
Revêtement de planches de bois verticales laissé à nu sur un poulailler situé au 45, 2^e Rang Ouest, à Saint-Jean-Port-Joli.

Traditionnellement, les planches verticales, emboutées ou juxtaposées, constituent l'assemblage le plus courant pour recouvrir les granges-étables et autres bâtiments agricoles. D'ailleurs, ce type de parement se retrouve sur la majorité des bâtiments inventoriés.

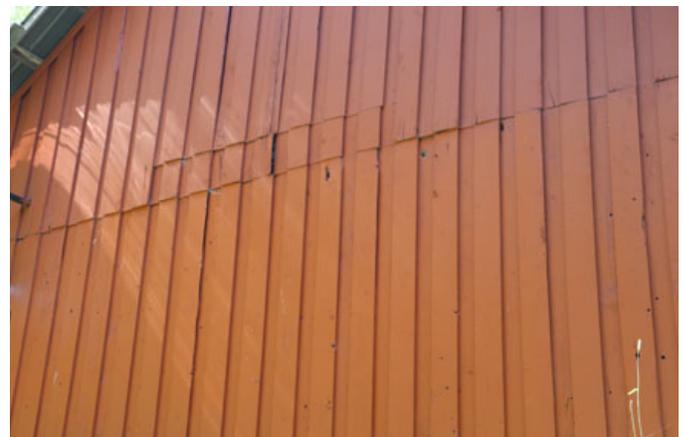
Revêtement de planches de bois verticales à couvre-joint sur un bâtiment du 4^e Rang Est, à Saint-Adalbert.

Parmi les bâtiments de l'inventaire, quelques exemples présentent un recouvrement dit « à couvre-joint ». Ce type d'assemblage est formé de planches de bois apposées verticalement et dont les interstices sont recouverts de baguettes de bois visant à étanchéifier le parement extérieur des murs. Ce type de revêtement est plutôt rare dans la MRC de L'Islet.

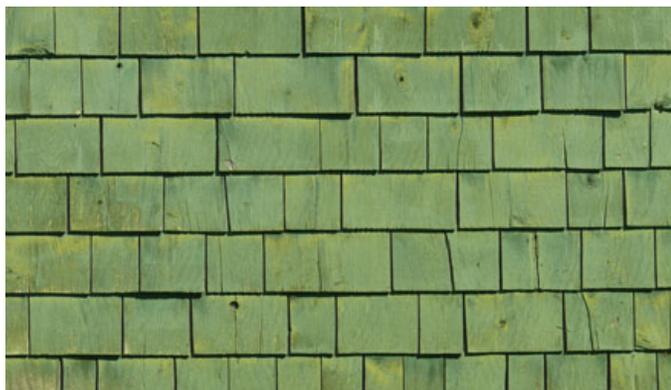
Revêtement de bardeaux de bois teints en vert sur une écurie située au 277, rue Principale Sud, à Sainte-Perpétue.

Résistant très bien à l'eau et à l'humidité, le bardeau de cèdre est couramment utilisé autant pour le recouvrement de la toiture des dépendances agricoles que pour les murs exposés aux intempéries et aux vents violents, ainsi que pour les portions faiblement exposées au soleil souvent localisées dans le haut des murs pignons. D'une grande polyvalence, cette mince planchette, assemblée de façon à ce que les joints et les trous de clouage soient protégés des intempéries, est durable et esthétique. On la retrouve autant comme parement extérieur pour les volumes en saillie ajoutés ultérieurement au corps de bâtiment principal d'une grange-étable, que pour calfeutrer la partie inférieure des murs. Sur les couvertures, le bardeau de cèdre est habituellement laissé à l'état naturel. Comme revêtement de mur, il est souvent peint, teint ou chaulé.

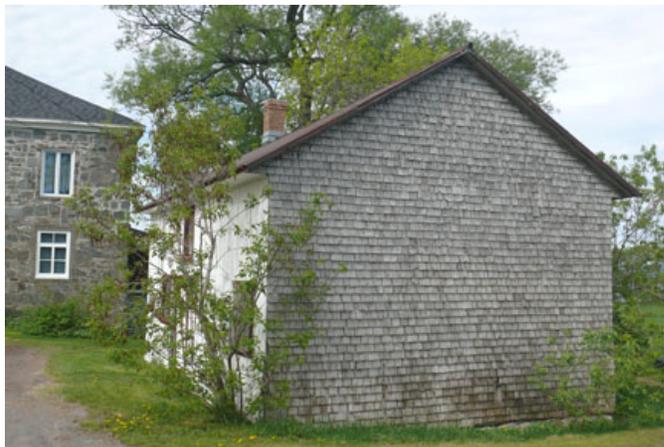
Revêtement de bardeaux de bois sur un ancien fournil situé au 854, avenue de Gaspé Ouest, à Saint-Jean-Port-Joli.

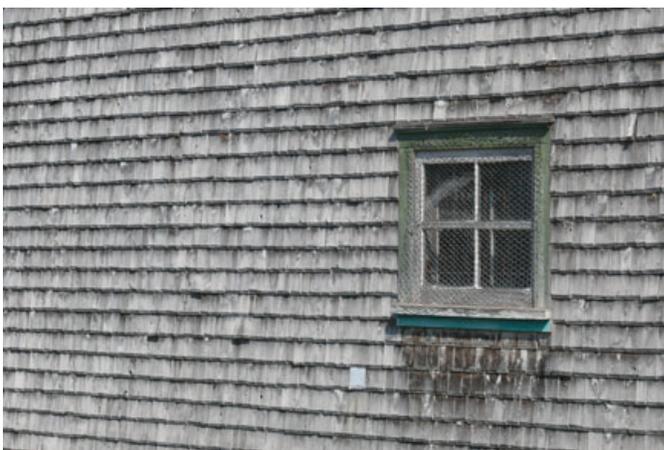
Revêtement de bardeaux de bois sur une grange-étable située au 32, chemin Lamartine Ouest, à L'Islet.

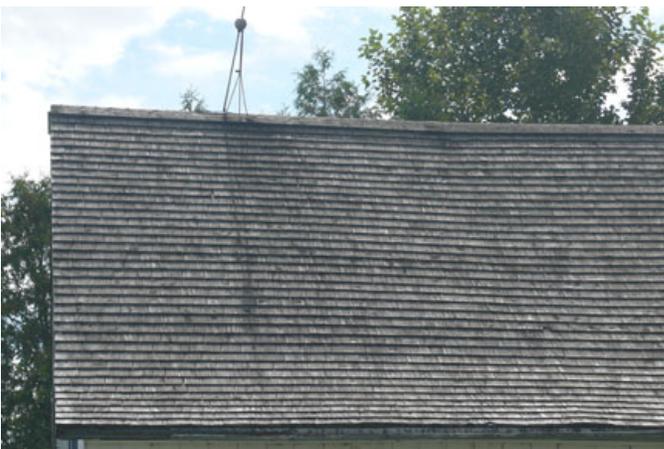
Revêtement de bardeaux de bois sur la toiture d'un hangar situé au 1369, rang Double, à Saint-Pamphile.

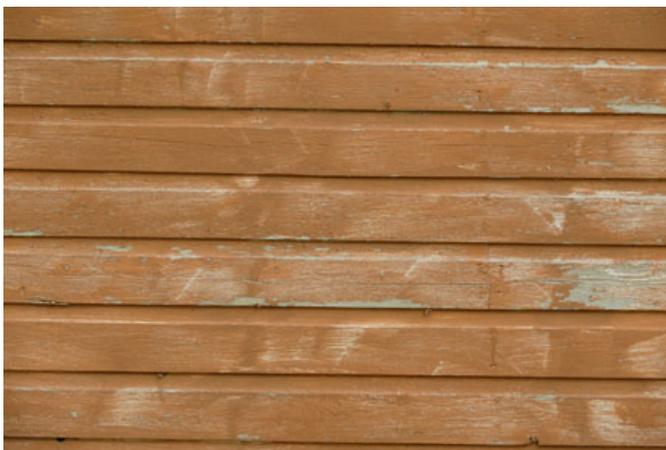
Revêtement de planches de bois horizontales à feuillures sur un hangar situé au 45, avenue de Gaspé Est, à Saint-Jean-Port-Joli.

Les granges-étables et dépendances agricoles comportent plus fréquemment un parement composé de planches à feuillures ou à gorge. Apposé horizontalement, ce type de parement se caractérise par la présence d'une entaille concave (gorge) ou d'un biseau permettant d'emboîter les pièces l'une dans l'autre.

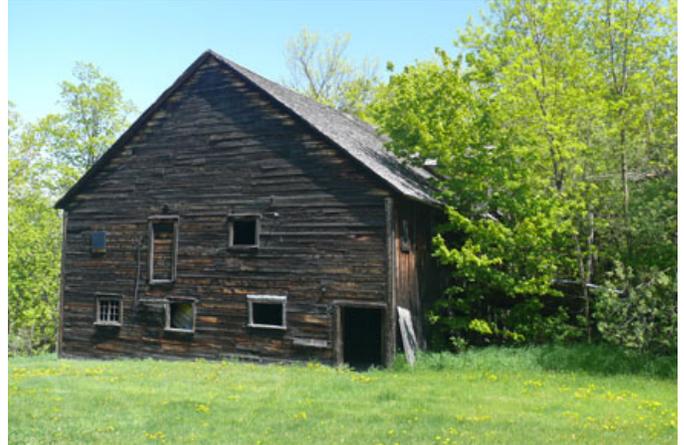
Revêtement de planches à feuillures sur un moulin situé au 833, rang de la Haute-Ville, à Sainte-Louise.

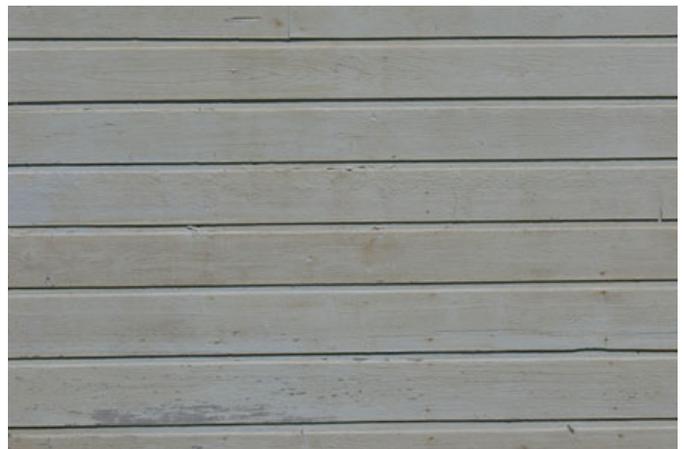
Revêtement de planches de bois horizontales à feuillures sur un fournil situé sur la route de la Seigneurie, à Saint-Roch-des-Aulnaies.

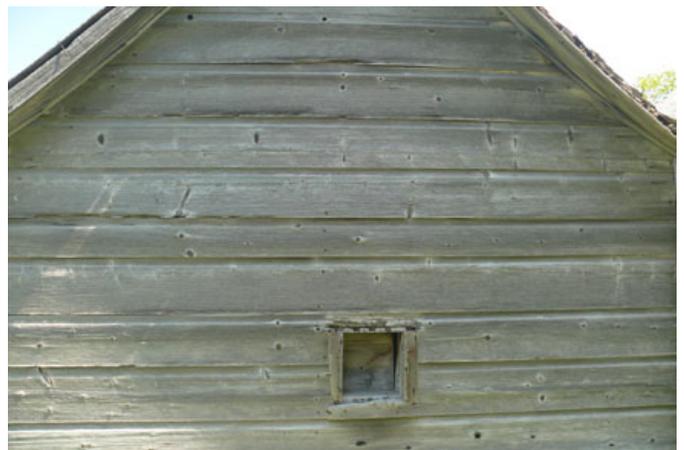
Revêtement de planches de bois horizontales à feuillures sur une laiterie située au 903, 3^e Rang Est, à Sainte-Louise.

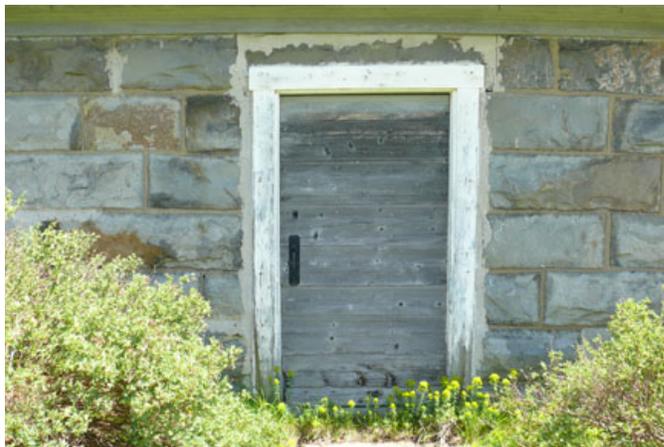
Mur en maçonnerie de pierre taillée sur une laiterie située au 805, côte des Chênes, à Saint-Jean-Port-Joli.

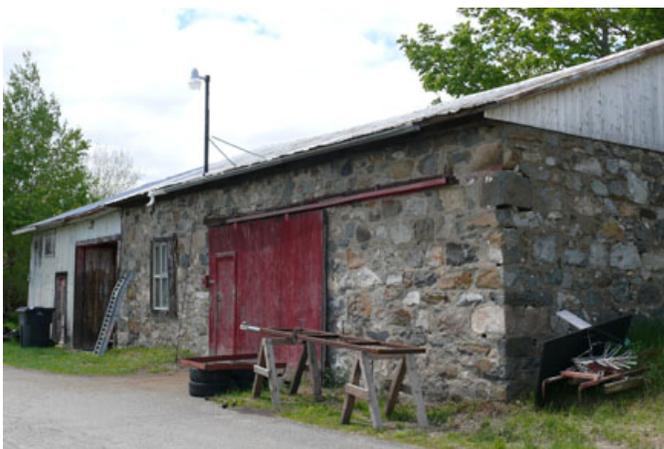
Maçonnerie en pierre sur une très ancienne maison transformée en hangar situé au 117, route de la Seigneurie, à Saint-Roch-des-Aulnaies.

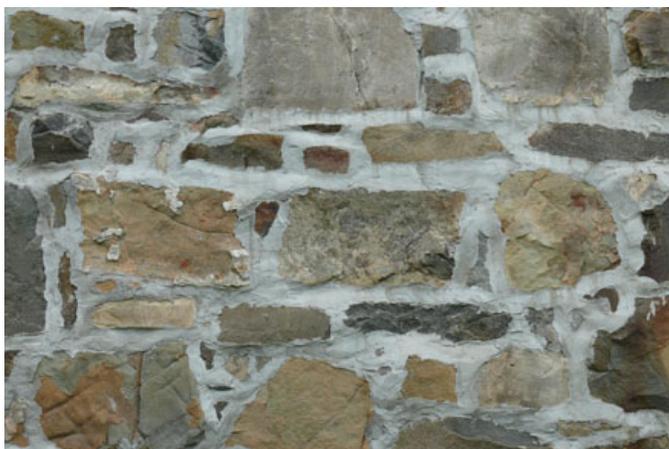
Mur en maçonnerie de pierre sur un fournil situé au 328, route de la Seigneurie, à Saint-Roch-des-Aulnaies.

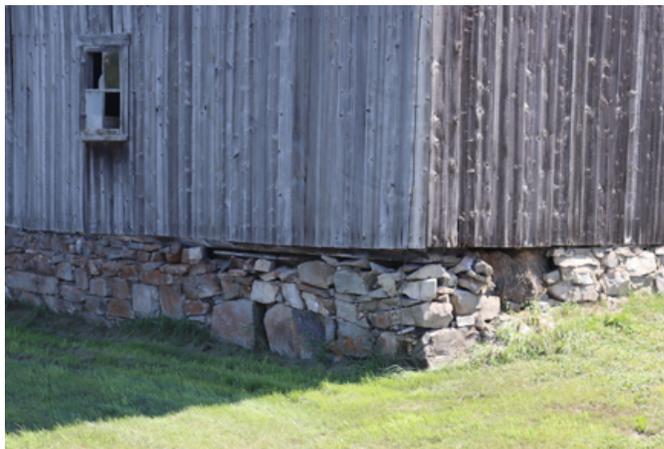
Fondations en pierre d'une grange-étable située au 333, route du Lac-Trois-Saumons, à Saint-Aubert.

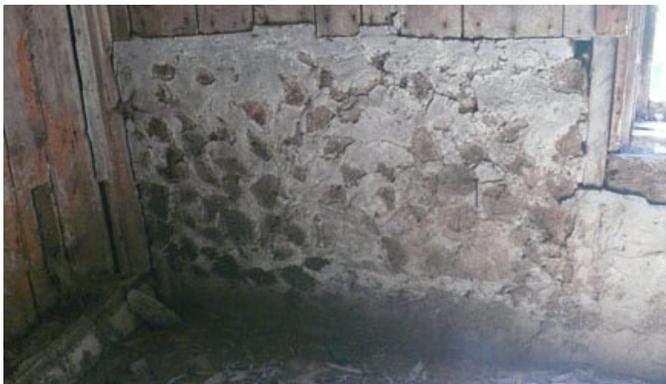
Partie d'un mur constitué de billots de bois noyés dans le mortier sur une grange-étable située au 390, chemin des Belles-Amours, à L'Islet.

Certains bâtiments agricoles possèdent des structures composées de billes de bois noyées dans le mortier. On en retrouve un peu partout au Québec, notamment dans les régions de l'Assomption, de Portneuf, des Cantons de l'Est, de Berthier, près de la frontière ontarienne, dans Lotbinière et ici dans L'Islet. Les murs de ces structures sont constitués de billes de bois coupées en longueur de dix pouces à 1 pied. Ces billes de bois sont ensuite cordées et noyées dans le mortier ou le ciment, donnant ainsi l'apparence d'une structure en maçonnerie. Cette façon de faire provient des États-Unis et est utilisée au Québec entre 1900 et 1940 environ. Adoptée afin d'assurer une meilleure isolation de l'étable, cette technique sera toutefois abandonnée. En 1950, une mise en garde du Ministère de l'Agriculture dénonce la pauvre valeur isolante de ce type de structure et sa faiblesse à contrer l'humidité. Par ailleurs, les brusques changements de température et l'effet du gel ont pour effet de gonfler la structure et de déplacer les bûches, exigeant ensuite d'intégrer des tirants de fer dans les murs pour les aider à tenir. En raison des problèmes qu'elle engendrait, cette méthode de construction particulière n'a pas connu de succès considérable au Québec. Habituellement dissimulée sous un revêtement de planches ou de tôle, cette technique reste difficilement repérable sur le terrain.

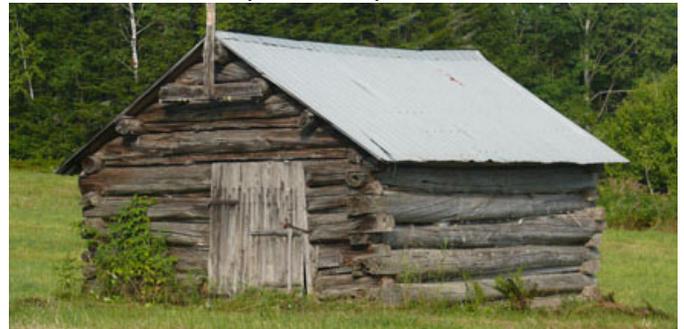
Construction de bois rond située au 662, rang Saint-Camille, à Sainte-Félicité.

Les bâtiments en bois rond possèdent une structure constituée de billots de bois souvent non écorcés, empilés les uns sur les autres. De construction rapide, cette technique est privilégiée dans les constructions temporaires telles que les camps de bûcherons et les premières maisons d'établissement dans les secteurs de colonisation. Devenus inutilisés suite à la construction d'une maison plus spacieuse, ces bâtiments rudimentaires sont parfois réutilisés en dépendance agricole.

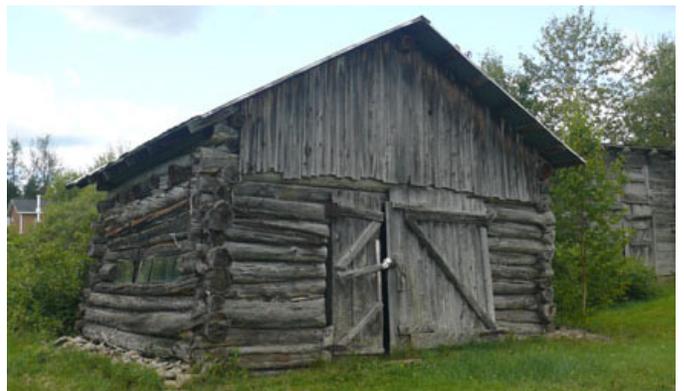
Garage en bois ronds construit dans les années 1960 et situé au 529, route Principale, à Sainte-Félicité.

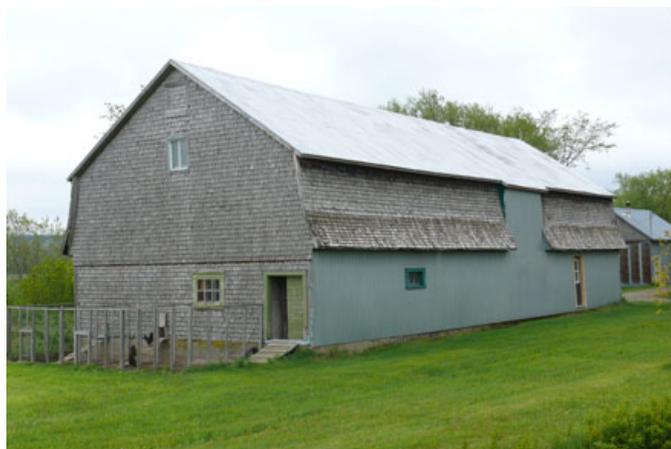
Un revêtement de tôle ondulée recouvre la façade principale d'une grange-étable originellement toute en bardeau de bois au 130, 3e Rang Ouest, à Sainte-Louise.

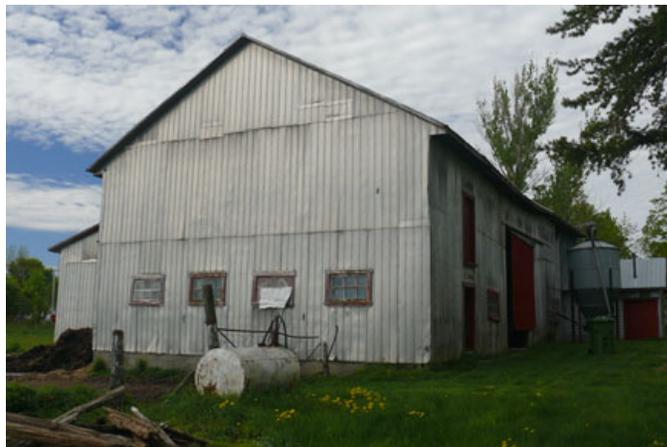
Façade latérale revêtue de tôle ondulée sur une grange-étable située au 57, avenue de Gaspé Ouest, à Saint-Jean-Port-Joli.

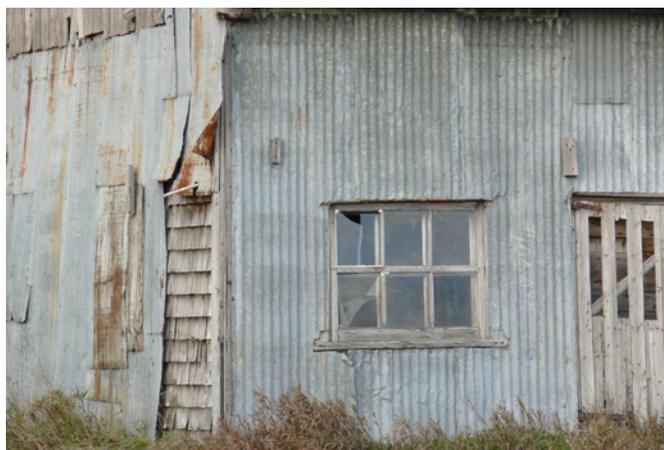
Les revêtements de tôle ondulée qui recouvrent les murs extérieurs des bâtiments agricoles anciens cachent très souvent des revêtements de bois faits de bardeaux ou de planches.

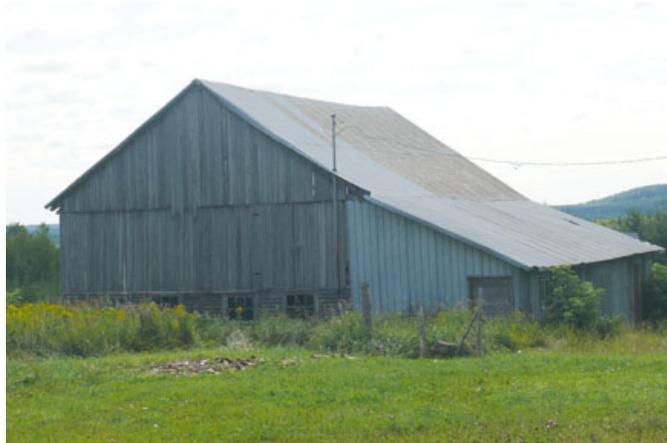
Toiture et annexe recouvertes de tôle ondulée sur une grange-étable située au 304, rang des Pelletier, à Saint-Omer.

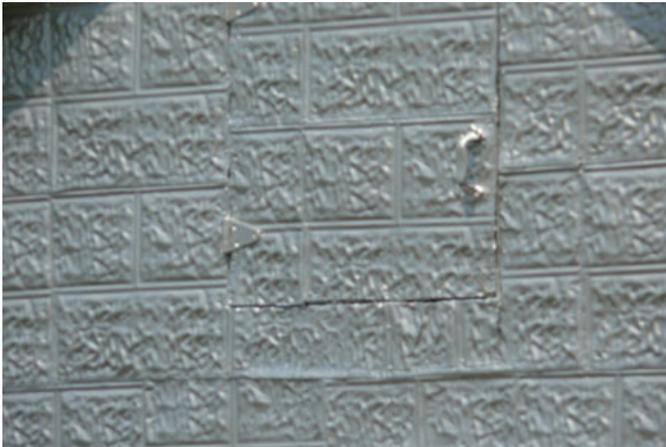
Revêtement de tôle embossée sur une remise située au 23, chemin Lamartine Est, à L'Islet.

Moins fréquente sur les bâtiments agricoles et dépendances de la MRC de L'Islet, la tôle embossée, plus ancienne que la tôle ondulée, était aussi utilisée autrefois pour recouvrir l'enveloppe extérieure de certaines façades de bâtiments agricoles.

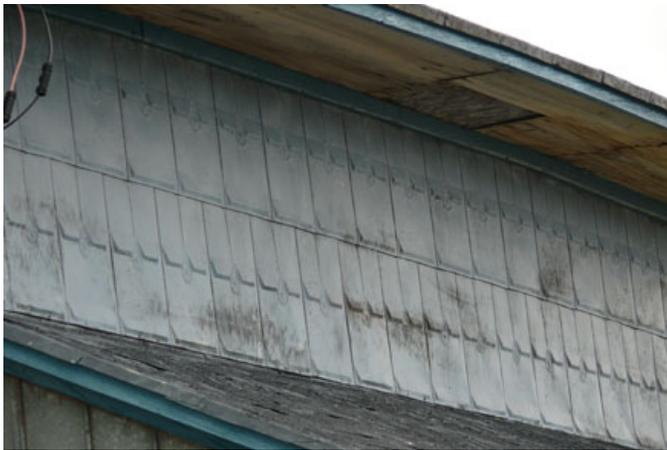
Revêtement de tôle embossée sur une grange-étable située au 475, chemin des Castonguay, à Saint-Roch-des-Aulnaies.

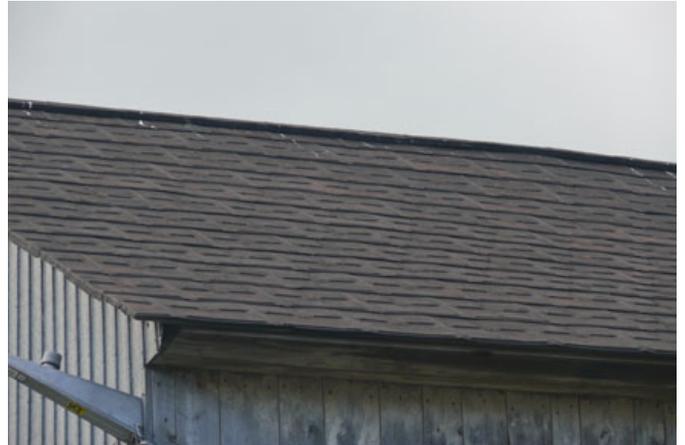
Revêtement de tôle embossée sur une grange-étable située au 490, chemin des Pionniers Ouest, à L'Islet.

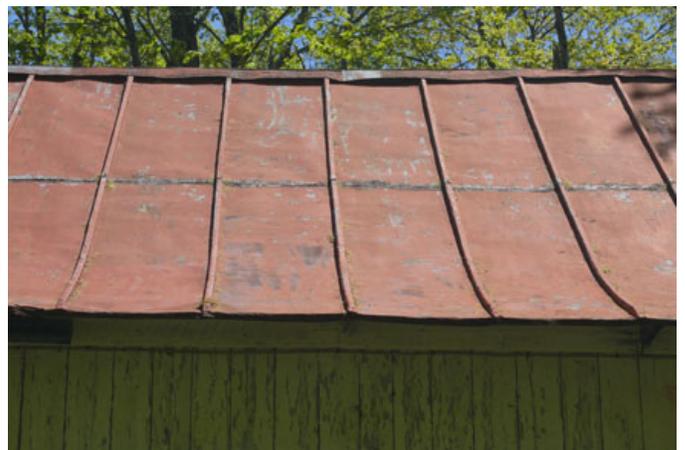
Revêtement de tôle à baguettes sur une cabane à sucre (ancienne sucrerie-école) située au 618, rue de la Haute-Ville, à Sainte-Louise.

Anciennement, les toitures des bâtiments agricoles étaient recouvertes de chaume, de planches de bois, de bardeaux de bois et de différents types de revêtements métalliques. Parmi ces derniers, on retrouvait de la tôle à la canadienne, de la tôle en plaques, de la tôle à baguettes et de la tôle pincée. Encore aujourd'hui, plusieurs bâtiments agricoles de L'Islet ont conservé leur revêtement métallique d'autrefois.

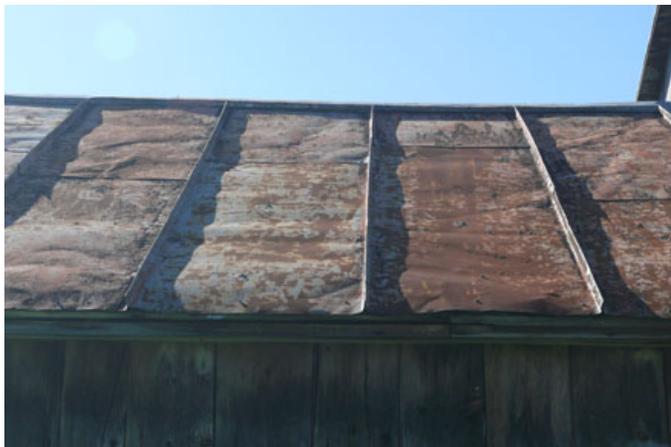
Revêtement de tôle pincée sur le toit d'un poulailler situé au 46, 4^e Rang, à Saint-Aubert.

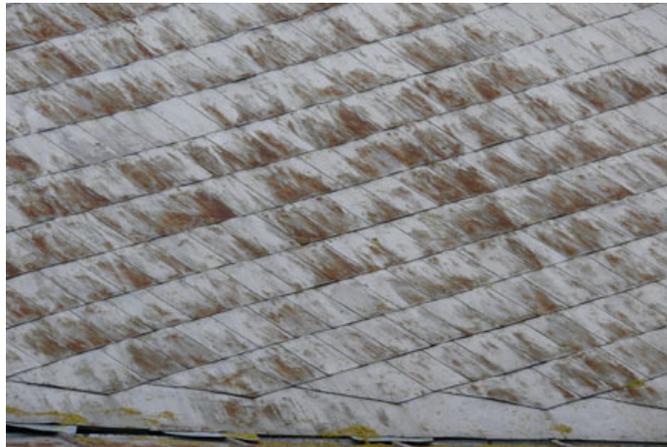
Revêtement de tôle à la canadienne sur un hangar situé au 56, rue de l'Ermitage, à Saint-Jean-Port-Joli.

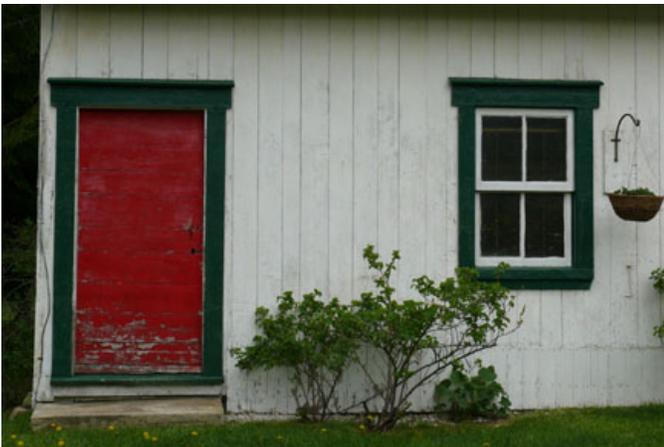
Porte et fenêtre sur un hangar situé au 515, route de la Seigneurie, à Saint-Roch-des-Aulnaies.

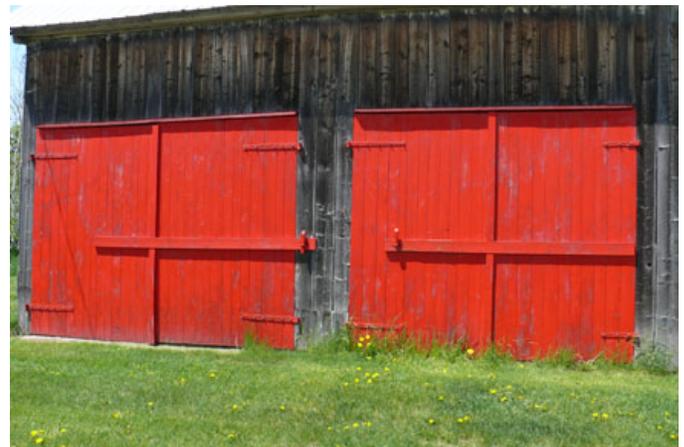
Portes à battants sur une grange-étable située au 584, côte des Chênes, à Saint-Jean-Port-Joli.

Les portes à deux battants, fixées de part et d'autre par des ferrures de formes plus ou moins diversifiées, constituent les premiers modèles à avoir été installés sur les granges-étables. Simple d'utilisation et permettant un apport accru de luminosité et de ventilation à l'intérieur de la structure lorsqu'elles sont ouvertes, les portes à battants sont utilisées tant pour abriter l'imposant accès menant au fenil, pour les entrées secondaires que pour les ouvertures de moindre importance destinées à faciliter l'aération et l'engrangement du foin.

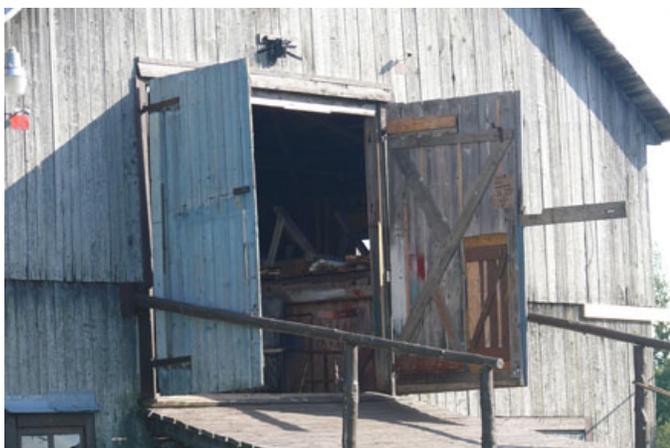
Portes à battants sur une grange-étable située au 227, chemin Taché Ouest, à Saint-Marcel.

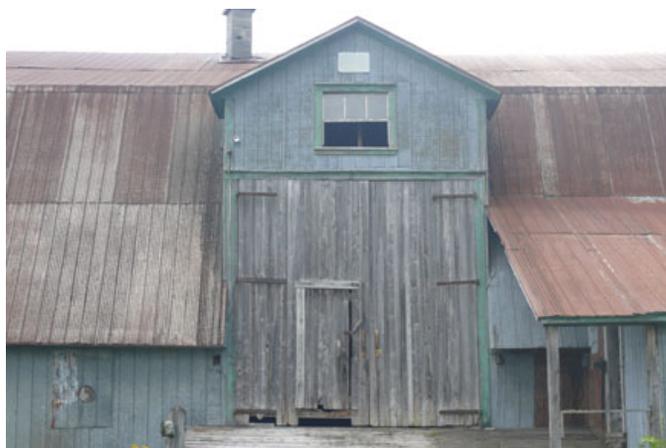
Portes à battants avec guichet sur une grange-étable située au 599, route Principale, à Sainte-Félicité.

Toutefois, elles comportent l'inconvénient d'exposer largement l'intérieur de l'enceinte aux intempéries et sont difficilement manœuvrables en période de forts vents. Pour contrecarrer cette situation, certains agriculteurs pratiquent une ouverture à échelle humaine, appelée guichet, à l'intérieur de l'un des deux vantaux. Les allées et venues quotidiennes dans la grange-étable en sont ainsi facilitées. Cette *porte dans la porte* est pratiquée en quasi-exclusivité sur les portes à battants et présente également l'avantage de limiter les pertes de chaleur et les dommages occasionnés par leur ouverture lors d'intempéries.

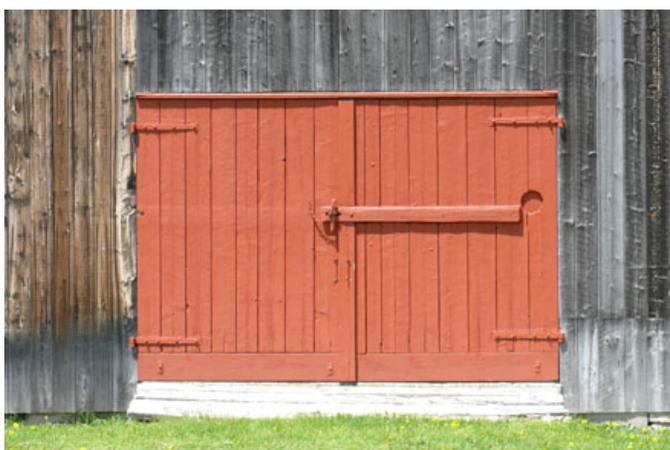
Portes à battants sur une grange-étable située au 610, côte des Chênes, à Saint-Jean-Port-Joli.

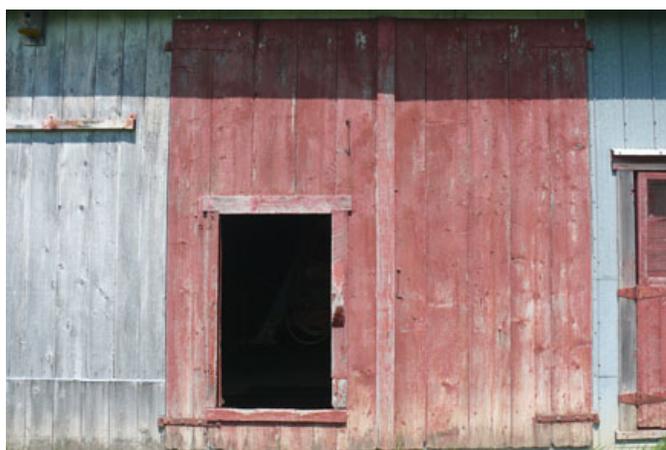
Portes à battants avec guichet sur une grange-étable située au 925, 3e Rang Est, à Sainte-Louise.

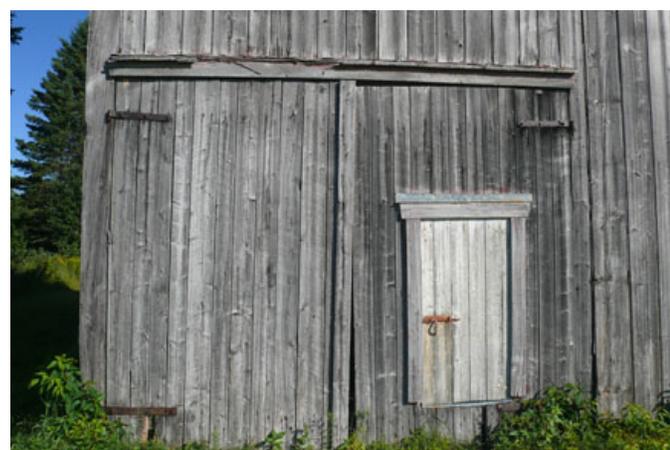
Portes à battants avec guichet sur une grange-étable située au 16, chemin Lamartine Ouest, à L'Islet.

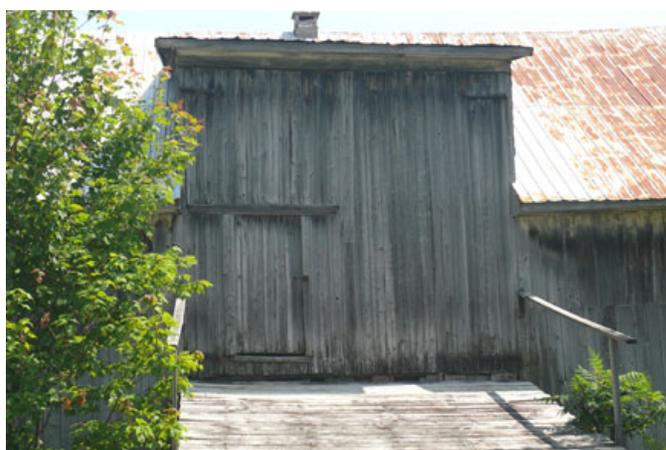
Portes à battants avec guichet une grange-étable située au 628, 6e Rang, à Saint-Damase-de-L'Islet.

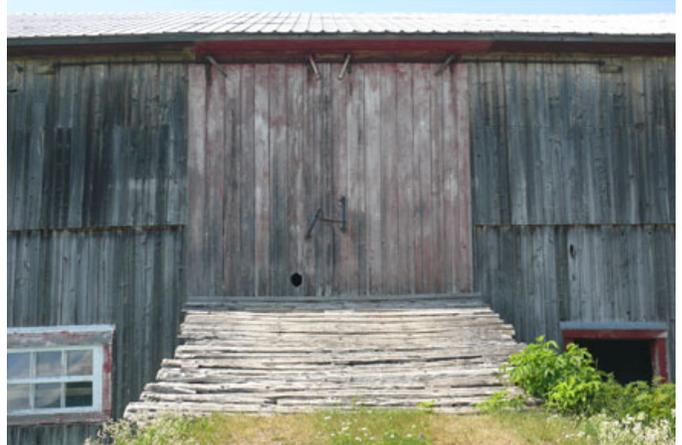
Portes coulissantes sur rail sur une grange-étable située au 320, chemin Lamartine Ouest, à L'Islet.

Inspirées du mécanisme à glissière des wagons de marchandises, les portes coulissantes gagnent rapidement en popularité dans le milieu agricole à partir des années 1880, supplantant rapidement la prédominance des portes à battants. Plus facile à actionner, ce nouveau système d'origine typiquement états-unienne offre davantage de robustesse, les portes n'étant plus soufflées hors de leurs gonds par les forts vents, et constitue un gain d'espace, les portes coulissantes ne nécessitant pas d'aire de dégagement pour les battants.

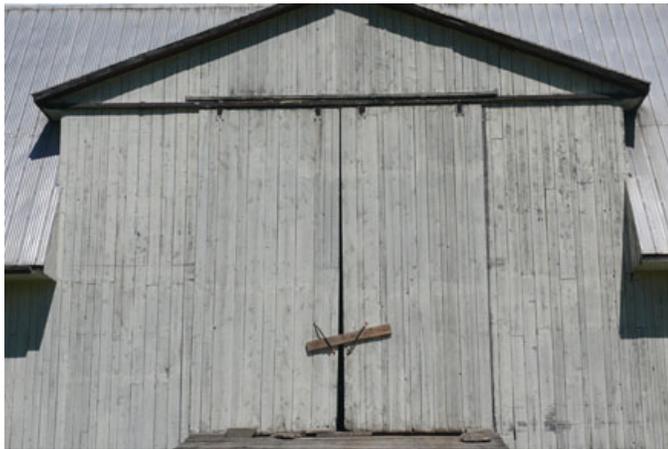
Portes coulissantes sur rail sur une grange-étable située au 194, 3^e Rang Ouest, à Saint-Aubert.

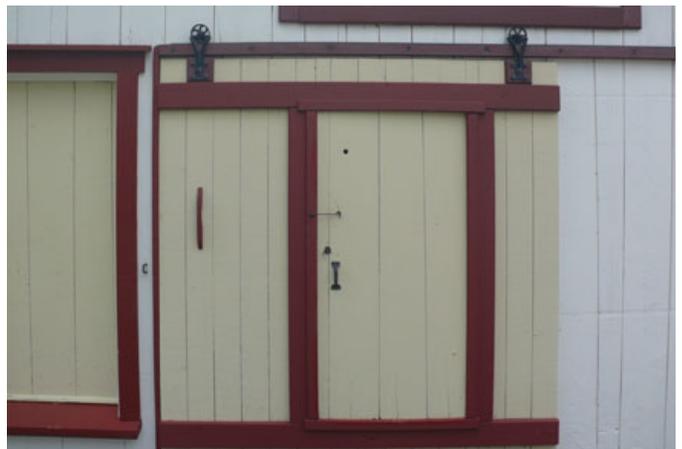
Portes coulissantes sur rail sur un hangar situé au 224, chemin des Pionniers Est, à L'Islet.

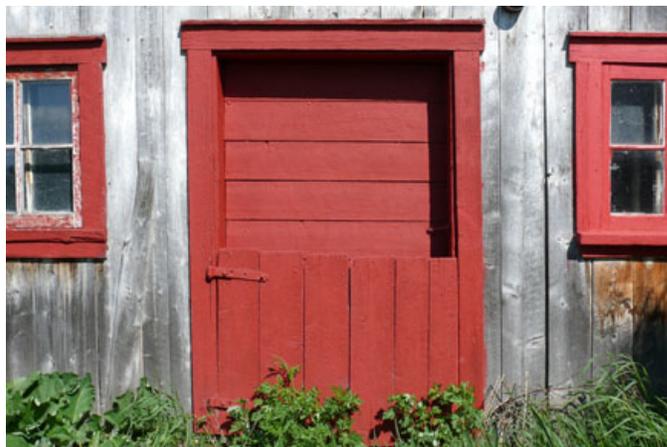
Porte piétonne avec demie-contre-porte sur une grange-étable située au 851, avenue de Gaspé Est, à Saint-Jean-Port-Joli.

Les portes destinées à la circulation piétonnière, que l'on retrouve habituellement au rez-de-chaussée des granges-étables et sur d'autres dépendances agricoles, sont habituellement simples et peu ornementées. Souvent composées que de planches massives, ces portes sont parfois munies de contre-portes ajourées (ou à claire-voie) ou de baies vitrées qui permettent une certaine aération durant la belle saison. Ces portes sont habituellement peintes d'une couleur contrastante par rapport aux murs du bâtiment.

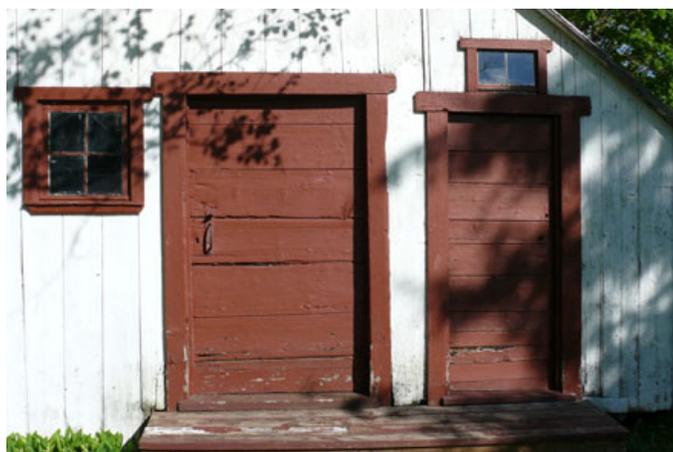
Portes piétonnes sur un hangar situé au 1458, route de la Seigneurie, à Saint-Roch-des-Aulnaies.

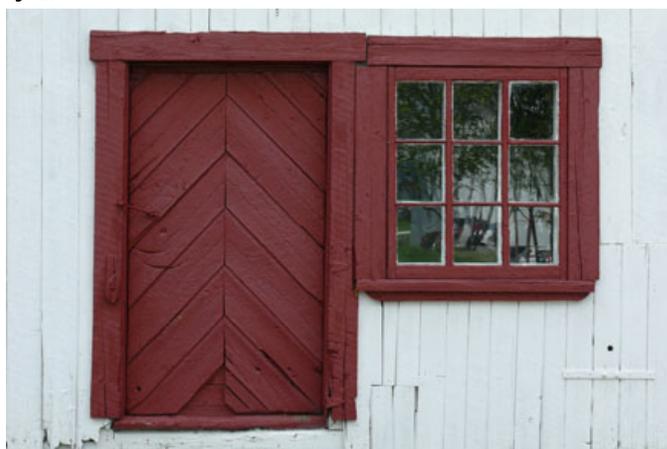
Porte piétonne constituée de planches disposées de façon oblique sur une grange-étable située près du 125, avenue de Gaspé Ouest, à Saint-Jean-Port-Joli.

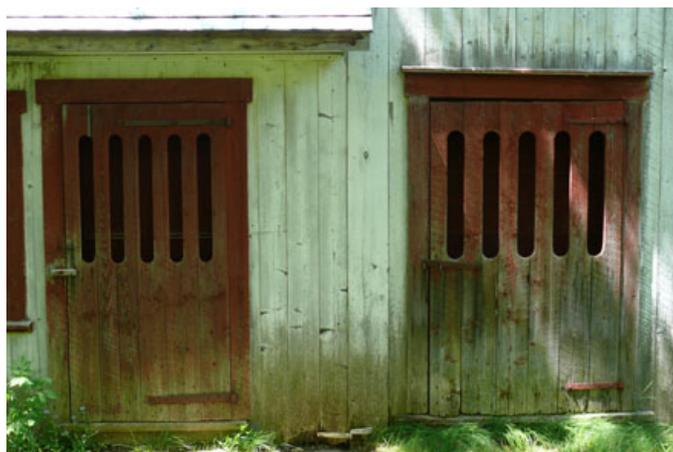
Portes piétonnes ajourées sur une grange-étable située au 520, route Caronnette, à Saint-Jean-Port-Joli.

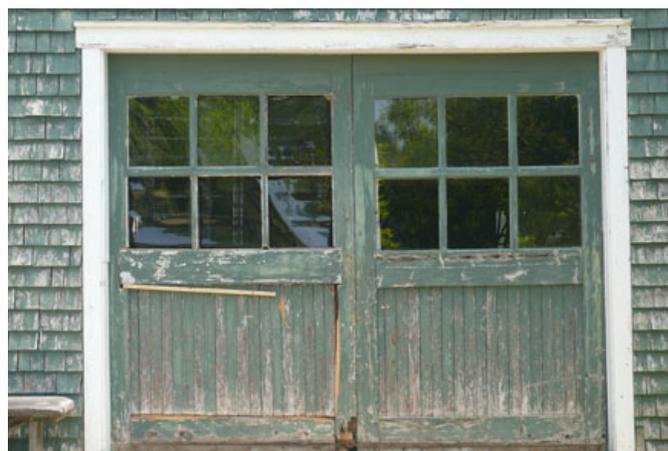
Portes à double vantail sur un garage situé au 10, chemin Lessard Est, à Saint-Cyrille-de-Lessard.

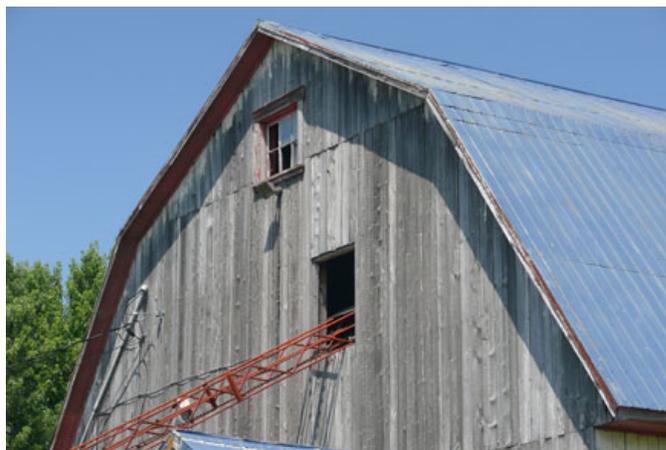
Trappe permettant d'acheminer le foin à l'étage d'une grange-étable située au 171, chemin Lamartine Est, à L'Islet.

Les bâtiments agricoles, et particulièrement les granges-étables, sont généralement dotés de nombreuses trappes d'accès à l'étage, tant sur les murs-pignons que sur les murs gouttereaux. Sur ces dernières, ces trappes de petites dimensions et de facture simple, servent d'entrées lors de l'entreposage du foin tout en offrant de l'aération. Sur certains bâtiments, on retrouve aussi des palans au-dessus de ces trappes qui permettent d'élever des charges au niveau supérieur à l'aide d'un système de câbles et de poulies.

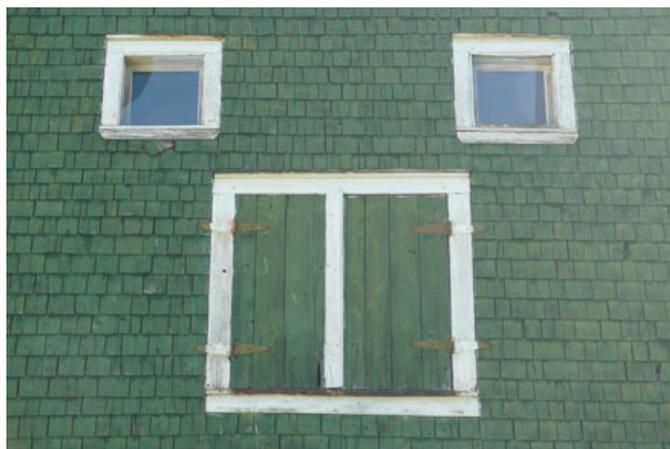
Ouvertures disposées dans le pignon d'une écurie située au 277, rue Principale Sud, à Sainte-Perpétue.

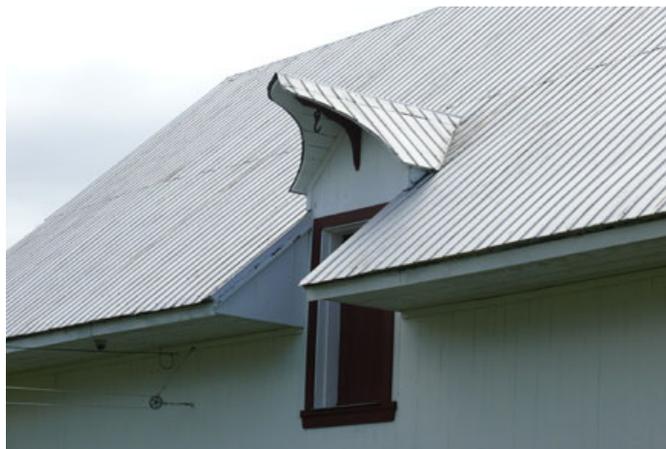
Palan aménagé dans le toit d'une grange-étable située au 1015, route de la Seigneurie, à Saint-Roch-des-Aulnaies.

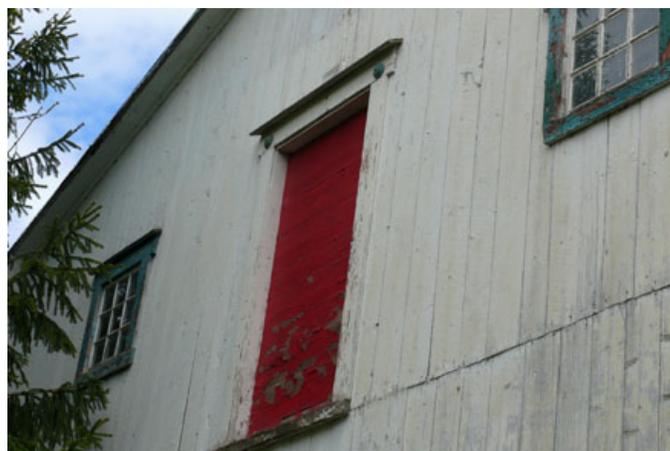
Porte aménagée au deuxième étage d'un hangar situé au 515, route de la Seigneurie, à Saint-Roch-des-Aulnaies.

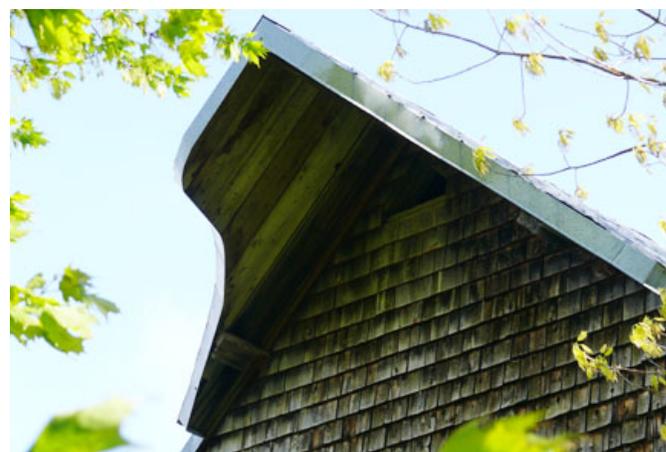
Avancée du toit, appelée coyau de faitage, qui servait à protéger un palan au sommet de cette grange située au 693, avenue de Gaspé Est, à Saint-Jean-Port-Joli.

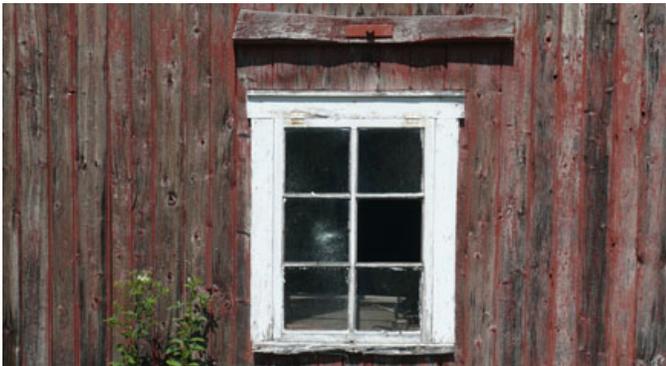
Fenêtre d'un hangar situé au 238, 9^e Rang, à Tourville.

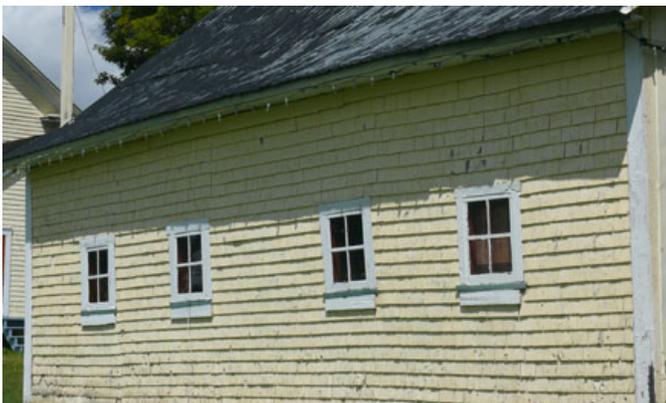
Fenêtres d'un hangar situé au 30, rue Fraser, à Saint-Pamphile.

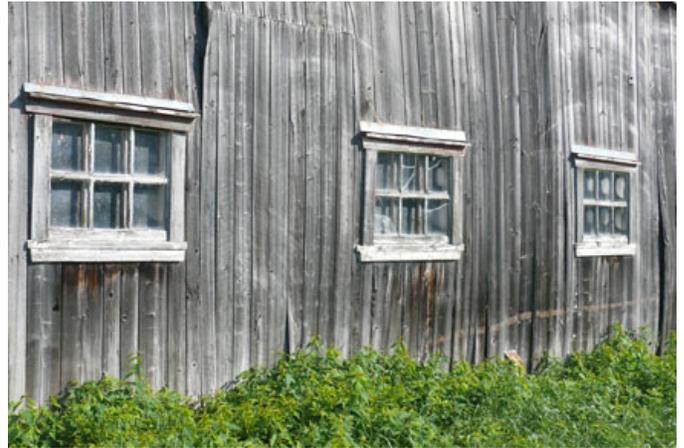
Fenêtres d'une grange-étable située au 16, chemin Taché Ouest, à Saint-Marcel.

Excepté les poulaillers, les bâtiments agricoles comportent habituellement peu de fenêtres. Principalement visibles au niveau du rez-de-chaussée de la grange-étable, les fenêtres ont pour principale fonction de fournir l'apport de lumière nécessaire à l'entretien et à la bonne santé des bovins et des vaches laitières qui sont logés dans l'étable. Qu'elles soient ouvrantes ou fixes, les modèles de fenêtres des bâtiments agricoles adoptent généralement une forme carrée ou rectangulaire soulignée d'un chambranle de bois épuré et comportent dans la plupart des cas un cadre de bois comptant de quatre à dix carreaux. Le nombre d'ouvertures et la superficie occupée par les fenêtres varient selon l'époque de construction, au gré des modèles préconisés et de l'évolution constante des préoccupations sanitaires en lien avec le bien-être des animaux.
