INVENTAIRE DU PATRIMOINE BÂTI AGRICOLE DE LA MRC DE L'ISLET

Rapport final • Décembre 2020

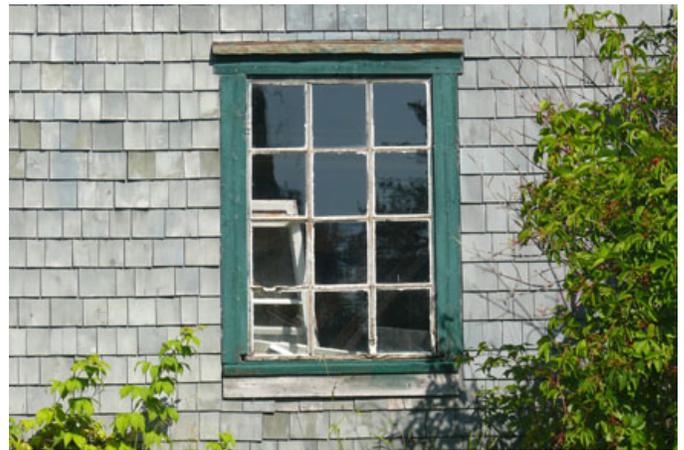
Fenêtre d'un hangar situé au 145, rue Principale Sud, à Sainte-Perpétue.

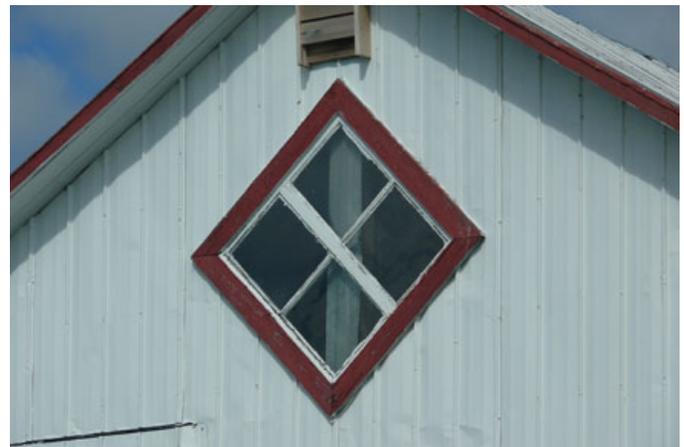
Fenêtre losangée d'une grange-étable située au 183, rang des Gagnon, à Saint-Omer.

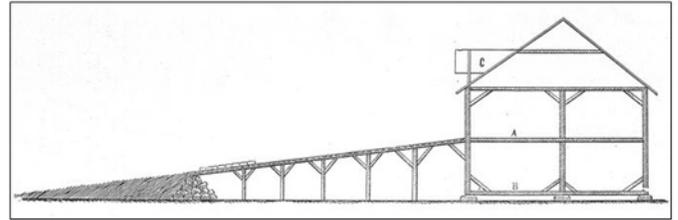
Pont d'accès mesurant un pied de hauteur sur huit pieds de longueur menant à la batterie. Gravure présentée dans *Le Journal d'agriculture illustré*. Montréal, vol. XI, no 4, avril 1888, p. 64.

Que ce soit sous la forme d'une faible dénivellation, d'un ponceau de bois comportant à peine quelques planches ou d'un pont d'accès plus élaboré, la grande majorité des granges-étables construites tout au long du 19^e et au début du 20^e siècle dans la MRC de L'Islet comportent des accès permettant aux voitures de foin de pénétrer à l'intérieur de l'enceinte des granges-étables, au niveau du fenil, afin d'y décharger les moissons.

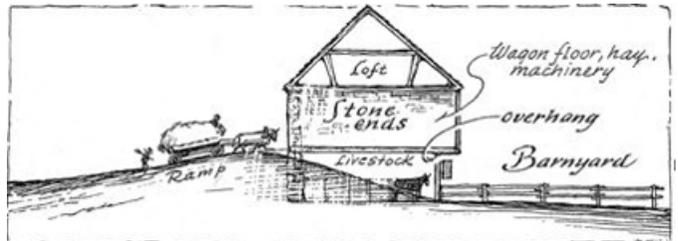
Grange-étable accolée à une colline afin de faciliter l'accès à la batterie. Source : Eric Sloane. *American Barns and Covered Bridges*. Mineola (New York) USA, Dover Publications Inc., 2002, p. 68.

Profitant de la dénivellation des lieux, certaines granges-étables s'adossent sur une colline plus ou moins escarpée ou à la partie haute d'un talus ou d'une pente. Introduite en Nouvelle-Angleterre par les Allemands venus s'installer en Pennsylvanie, cette nouvelle occupation du territoire comporte plusieurs avantages, le bâtiment se trouvant abrité des vents dominants par l'élévation du site, tout en facilitant l'accès direct à l'espace des combles (fenil) par l'entremise d'une rampe de contournement.

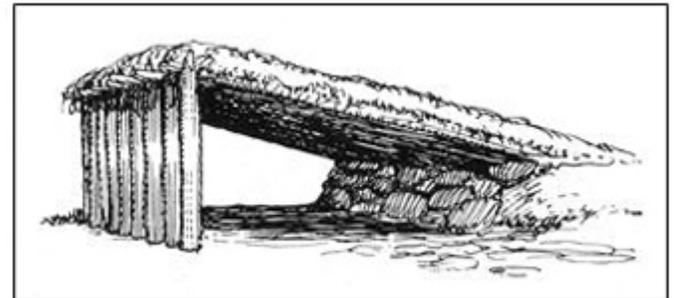
Pont d'accès composé de billots de bois et de monticules de pierre. Source : Eric Sloane. *An Age of Barns : An Illustrated Review of Classic Barn Styles and Constructions*. Stillwater (MN) USA, Voyageur Press, 2011, p. 22.

Si la configuration du site ne nécessite parfois que quelques planches pour faciliter l'accès à la batterie, certaines granges-étables se voient doter d'une rampe d'accès parfois imposante, composée d'un assemblage de billots de bois et de pierres, qui a pour but d'assurer la stabilité du pont en bois qu'elle supporte. En d'autres rares cas, la partie en bois du pont est entièrement fermée par une construction, comme pour un pont couvert.

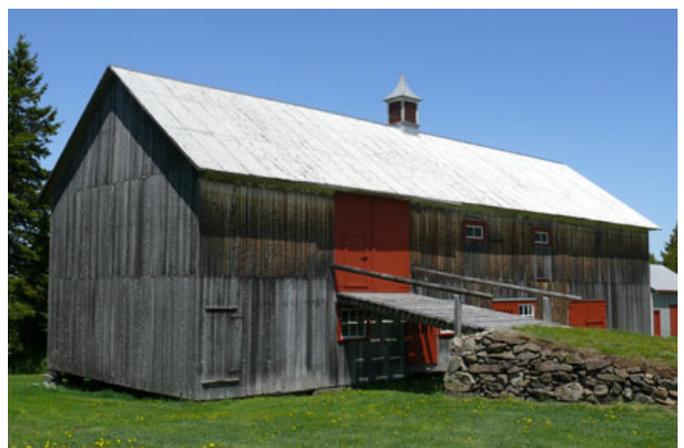
Grange-étable avec un pont d'accès en pierres des champs, située au 610, côte des Chênes, à Saint-Jean-Port-Joli.

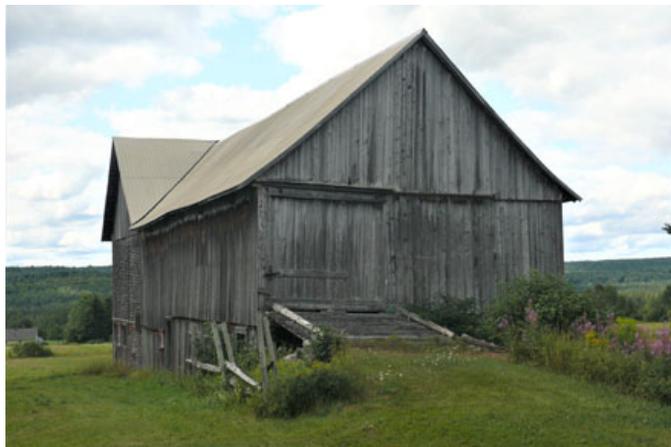
Grange-étable avec pont d'accès sur le mur-pignon au 566, rang Taché Ouest, à Sainte-Félicité.

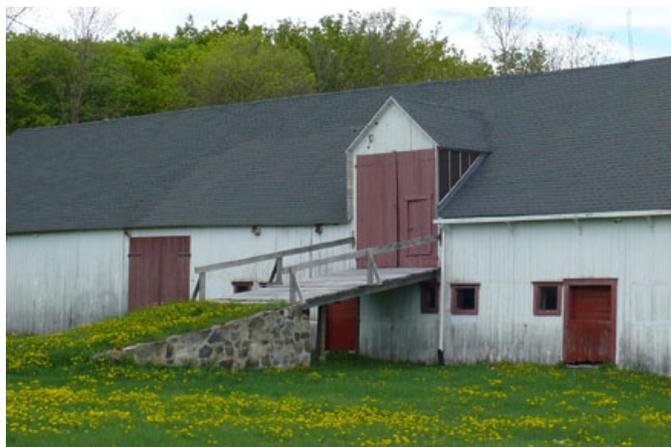
Pont d'accès d'une grange-étable située au 344, route de la Seigneurie, à Saint-Roch-des-Aulnaies.

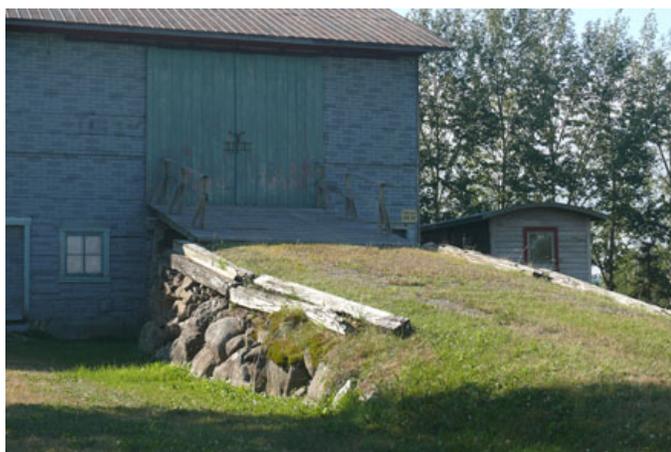
Pont d'accès en pierres des champs d'une grange-étable située au 338, chemin des Pionniers Ouest, à L'Islet.

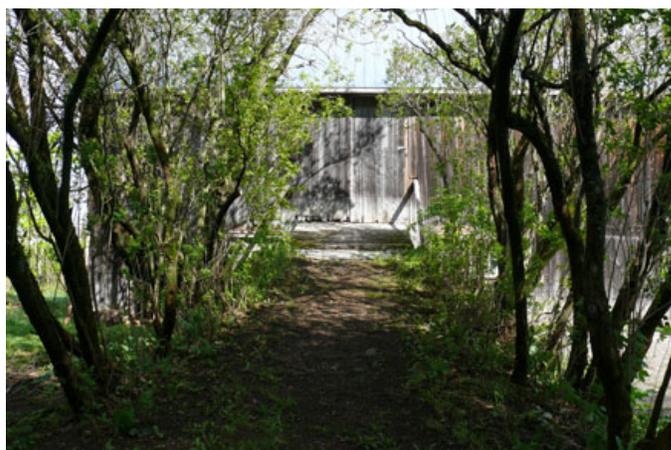
Pont d'accès envahi de végétation sur une grange-étable située sur l'avenue de Gaspé Est, à Saint-Jean-Port-Joli.

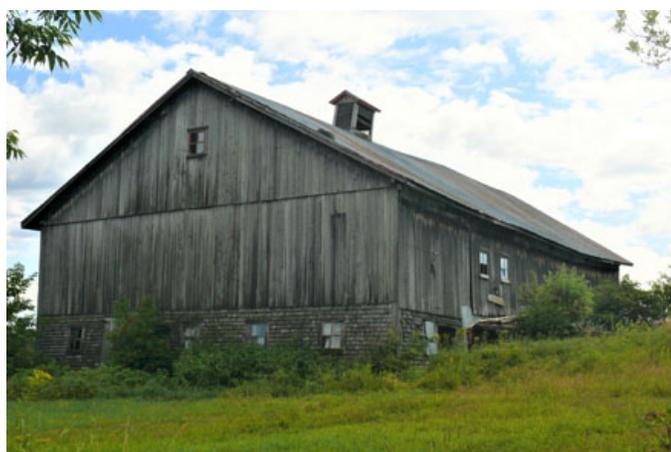
Grange-étable avec un pont d'accès envahi de végétation, située au 200, route 204 Est, à Saint-Adalbert.

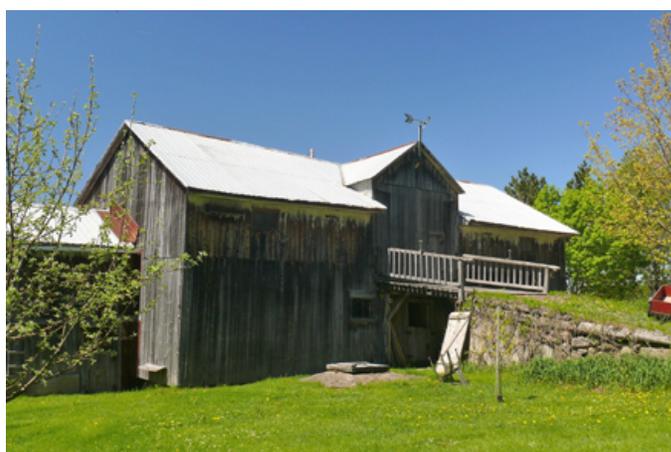
Pont d'accès bien entretenu sur une grange-étable située au 220, rang des Jumeaux-Pelletier, à Saint-Aubert.

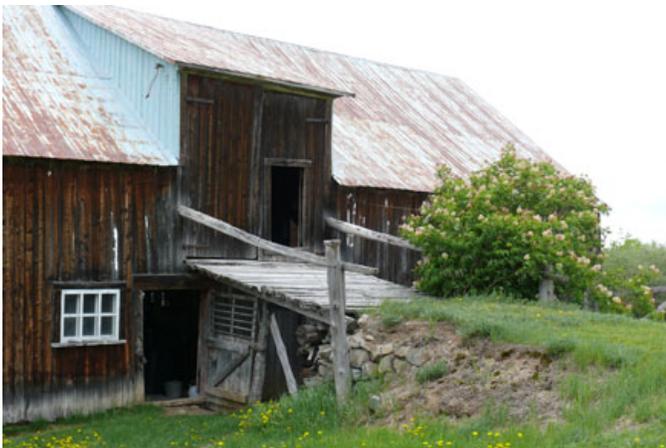
Lucarne de garnaud en appentis sur une grange-étable située au 328, route de la Seigneurie, à Saint-Roch-des-Aulnaies.

Provenant probablement des anglicismes « going-way », « gone way » ou « gan-way », le garnaud désigne l'accès permettant le passage des charrettes chargées de fourrages jusqu'à la batterie ou le fenil. Il arrive fréquemment qu'une imposante lucarne, dans laquelle est pratiquée une large ouverture, soit aménagée sur les granges-étables à toit à deux versants ou brisé de la MRC de L'Islet pour faciliter l'accès au deuxième niveau de la structure. Qu'il s'agisse d'une lucarne à pignon ou en appentis (en chien assis), cette ouverture appelée lucarne de garnaud était traditionnellement nécessaire pour permettre la circulation des charrettes de foin à l'intérieur de l'enceinte des granges-étables dans le but d'y entreposer les récoltes saisonnières.

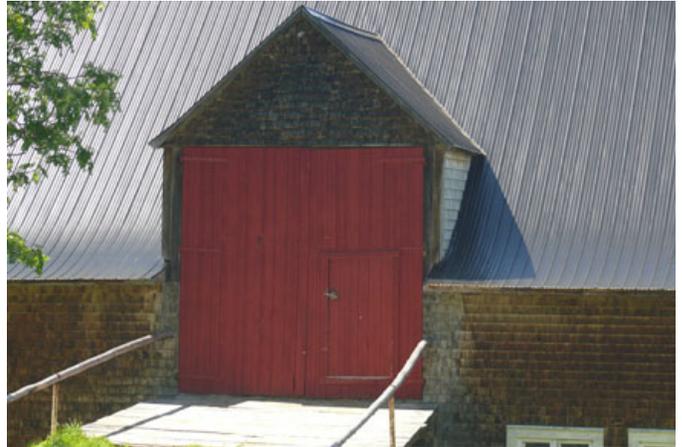
Lucarne de garnaud à pignon sur une grange-étable située au 75, rang des Jumeaux-Pelletier, à Saint-Aubert.

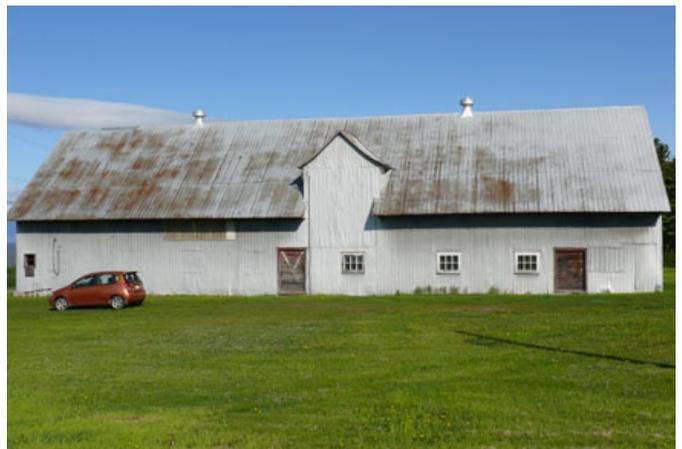
Lucarne de garnaud dépouillée de son pont d'accès et dont l'ouverture a été tôleée. Grange-étable située près du 1466, route de la Seigneurie, à Saint-Roch-des-Aulnaies.

De nos jours, plusieurs lucarnes de garnaud se retrouvent juchées dans les airs sans possibilité d'y accéder en raison du démantèlement fréquent des ponts d'accès qui les reliaient à la terre. Cette perte des ponts d'accès crée une situation où la compréhension du bâtiment devient difficile, appauvrissant d'autant plus la signification du bâtiment. La MRC de L'Islet compte à ce jour de nombreux exemples de lucarnes de garnaud, avec ou sans leurs ponts d'accès d'origine, qui sont observables dans l'ensemble des municipalités de son territoire.

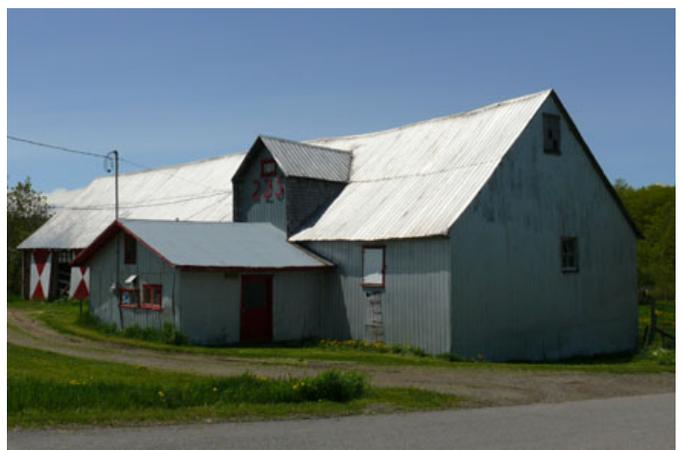
Lucarne de garnaud condamnée et greffée d'un volume annexe ayant probablement servi de laiterie. Grange-étable située au 311, 3^e Rang Est, à Saint-Aubert.

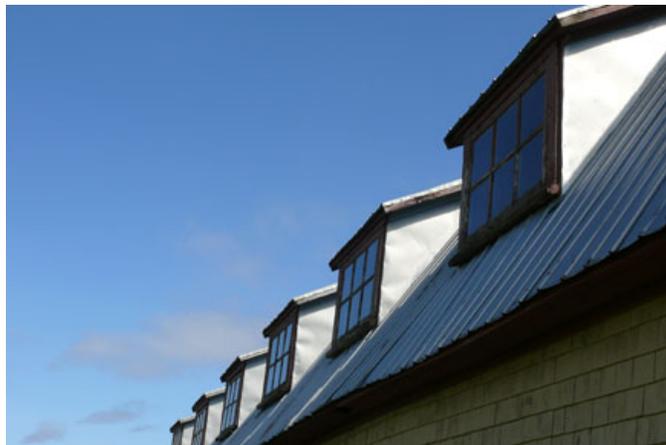
Série de lucarnes sur une grange-étable située au 1112, route de la Seigneurie, à Saint-Roch-des-Aulnaies.

Moins répandues que les campaniles et événements de toiture, les lucarnes sont principalement destinées à ventiler et éclairer l'intérieur des granges, tout en facilitant l'engrangement du foin dans le fenil. Pourvues de fenêtres à carreaux ou de portes à battants sans vitrage, les lucarnes se déclinent généralement sous trois formes : la lucarne à pignon droit, la lucarne rampante (en appentis) et la lucarne à toit brisé. Ces ouvertures rappellent celles des résidences anciennes de la MRC de L'Islet.

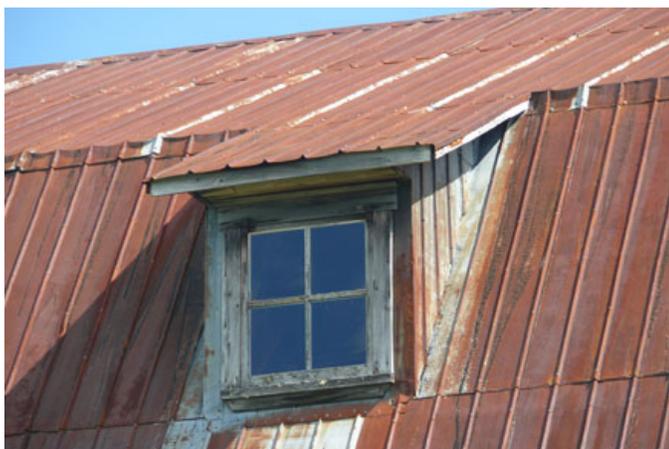
Lucarne en appentis (ou en chien assis) sur une grange-étable située au 197, rang Taché Ouest, à Sainte-Perpétue.

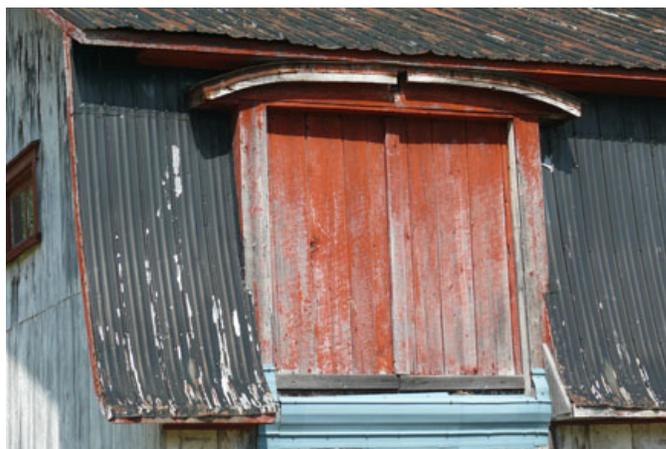
Grande lucarne munie de deux portes permettant de faire entrer du fourrage sur un hangar situé au 121, chemin Lamartine Ouest, à L'Islet.

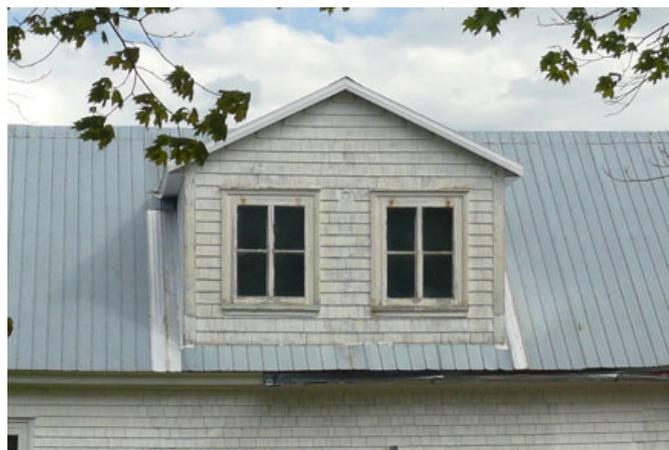
Grande lucarne à pignon sur une ancienne école de rang transformée en bâtiment agricole située au 753, chemin du Grand-Village à Saint-Jean-Port-Joli.

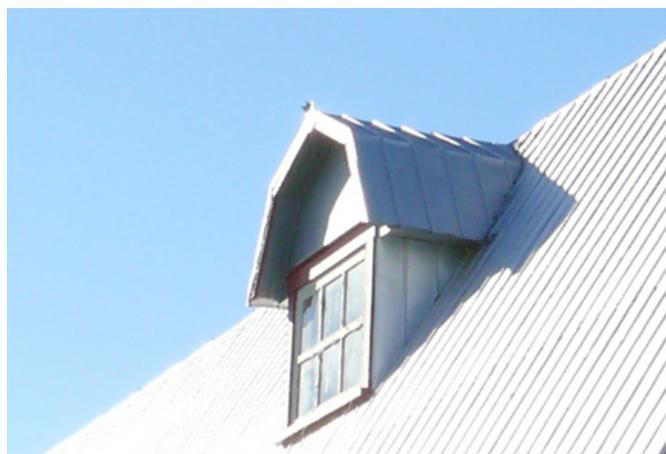
Lucarne à toit brisé sur une grange-étable située au 729A-729B, chemin du Grand-Village, à Saint-Jean-Port-Joli.

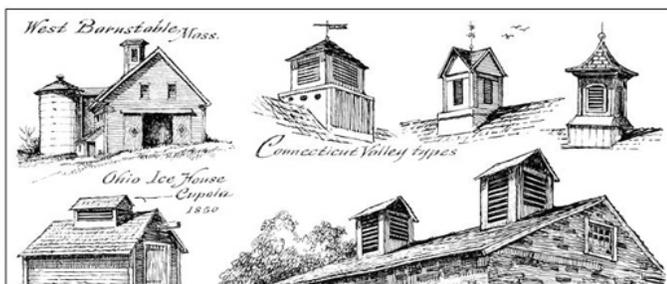
Modèles de campaniles et lanterneaux. Source : Eric Sloane. *An Age of Barns : An Illustrated Review of Classic Barn Styles and Constructions*. Stillwater (MN) USA, Voyageur Press, 2001, p. 88.

Les campaniles, aussi appelés lanterneaux, ont pour principale fonction de ventiler l'espace intérieur de la grange-étable en permettant à l'air chaud qui s'accumule au sommet de la structure de s'échapper à l'extérieur, assurant ainsi une relative climatisation tout en contribuant à maintenir une température égale à l'intérieur de l'enceinte. Fortement inspirées des clochers d'églises, ces tours miniatures sont souvent percées sur au moins deux côtés d'ouvertures munies de lamelles obliques (abat-vent) ou de persiennes destinées à laisser pénétrer l'air tout en limitant l'entrée de la pluie et des oiseaux. Allant de la forme la plus rudimentaire à la plus élaborée, les campaniles se déclinent sous divers modèles, selon les habiletés du menuisier et les influences régionales, et se voient parfois dotés d'une girouette au sommet de leur faîte.

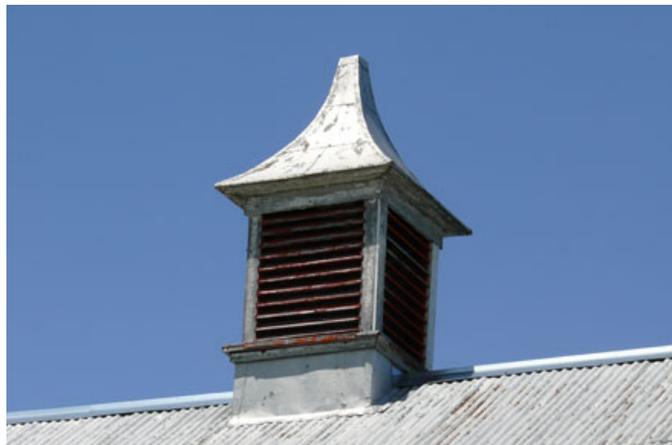
Campanile d'une grange-étable située au 610, côte des Chênes, à Saint-Jean-Port-Joli.

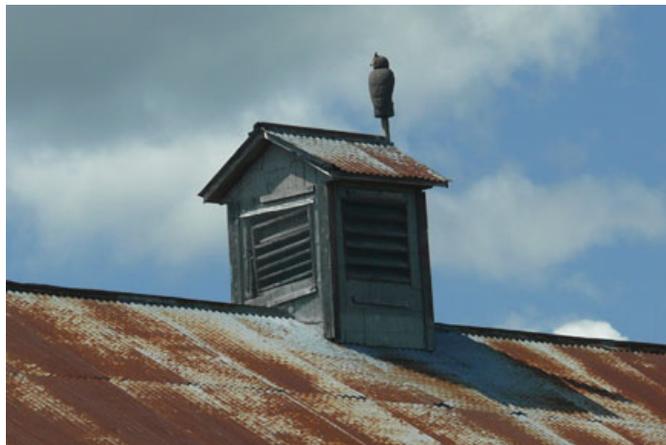
Campanile d'une grange-étable située au 40, rue Principale Sud, à Sainte-Perpétue.

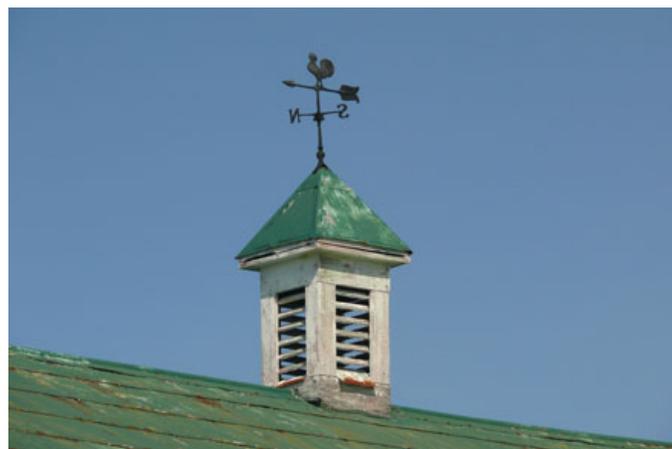
Campanile d'une grange-étable située au 32, chemin Lamartine Ouest, à L'Islet.

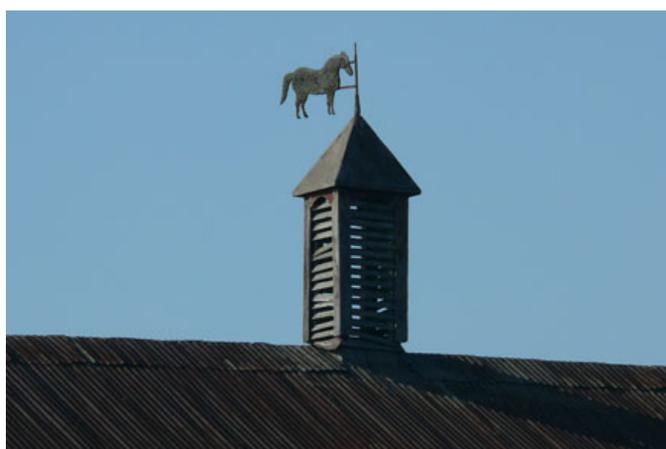
Campanile d'une grange-étable située au 158, 5^e Rang Est, à Saint-Cyrille-de-Lessard.

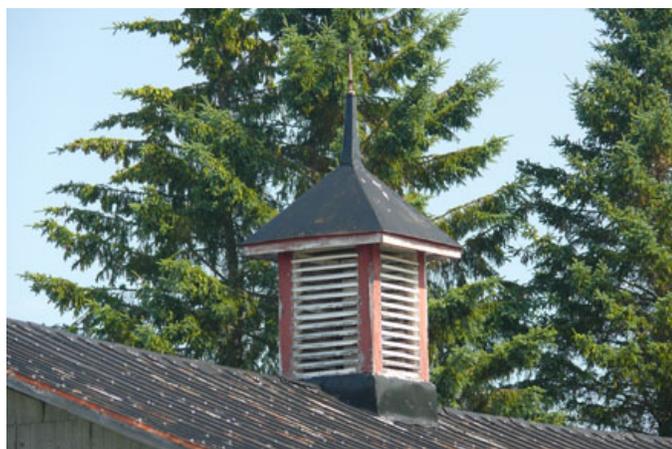
Campanile d'un poulailler situé au 278, rue Principale, à Saint-Cyrille-de-Lessard.

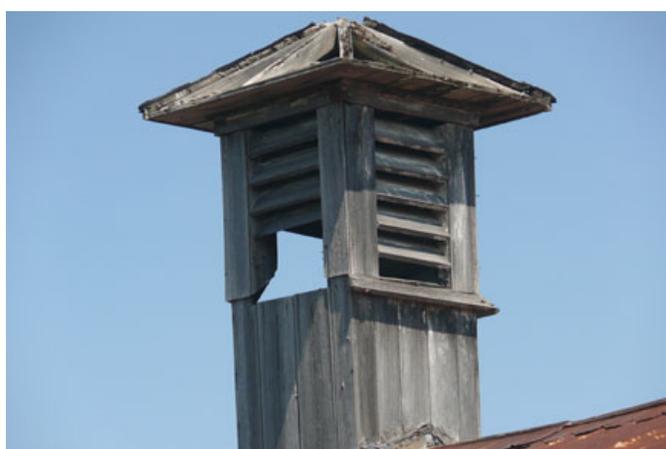
Campanile d'un garage situé au 77, 9^e Rue, à L'Islet.

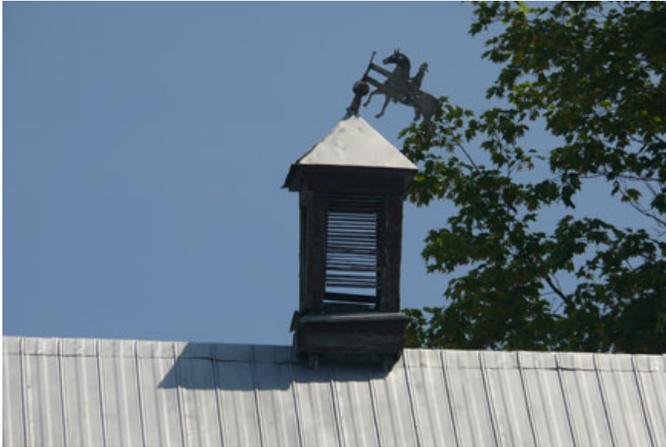
Campanile d'une grange-étable située au 16, chemin Lamartine Ouest, à L'Islet.

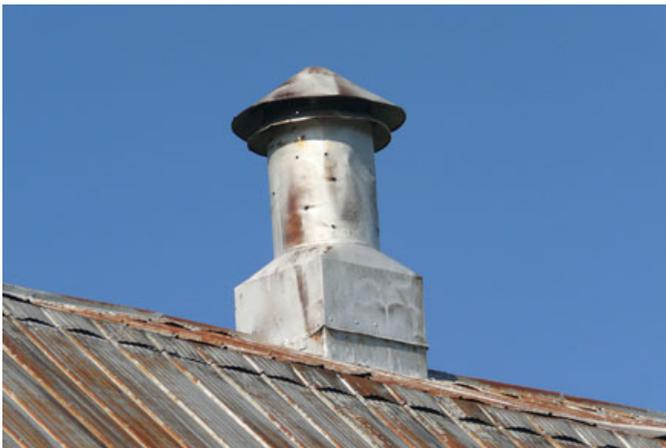
Évent d'une grange-étable située près de la rue Principale Sud, à Sainte-Perpétue.

À l'image des campaniles, les événements de toitures servent de puits d'aération afin de limiter les risques de combustion dans la partie supérieure des dépendances agricoles. De forme plus ou moins rudimentaire, les premiers événements de toiture en bois en viennent à être progressivement remplacés, au cours des premières décennies du 20^e siècle, par des ventilateurs métalliques de forme cylindrique dont les palmes sont activées par l'ascension des courants d'air chaud générés par l'entreposage du foin dans les fenils des granges.

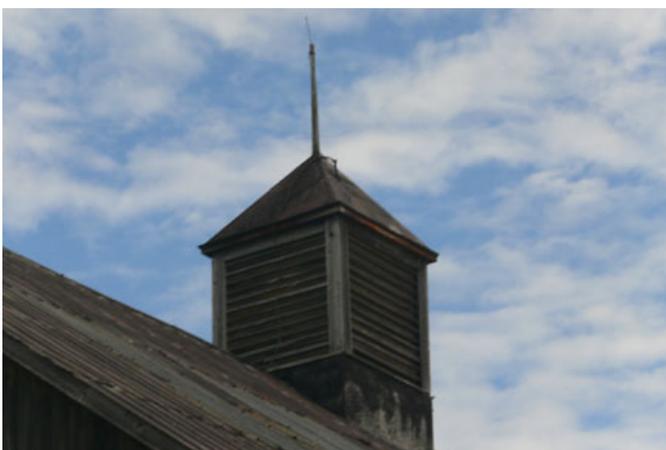
Campanile d'une grange-étable située au 83, avenue de Gaspé Ouest, à Saint-Jean-Port-Joli.

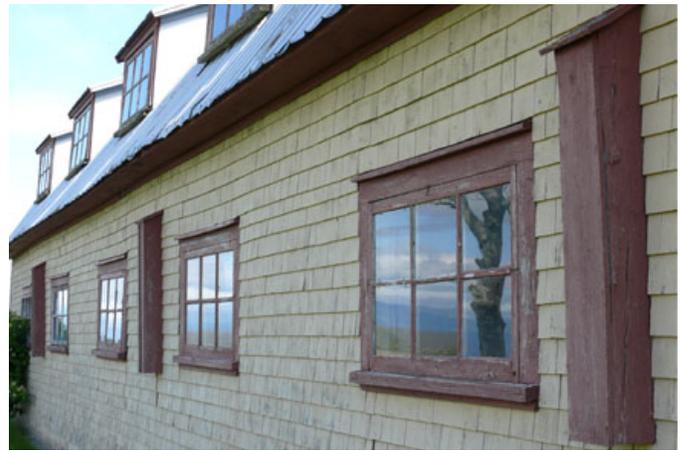
Cheminées d'aération verticales d'une grange-étable située au 1112, route de la Seigneurie, à Saint-Roch-des-Aulnaies.

Pour les plus petits bâtiments, d'autres dispositifs d'aération sont présents, comme les petites cheminées verticales disposées sur les murs des poulaillers qui permettent de ventiler adéquatement les espaces intérieurs. De nos jours, sur des bâtiments plus récents, la ventilation est généralement assurée par des équipements mécaniques plus performants.

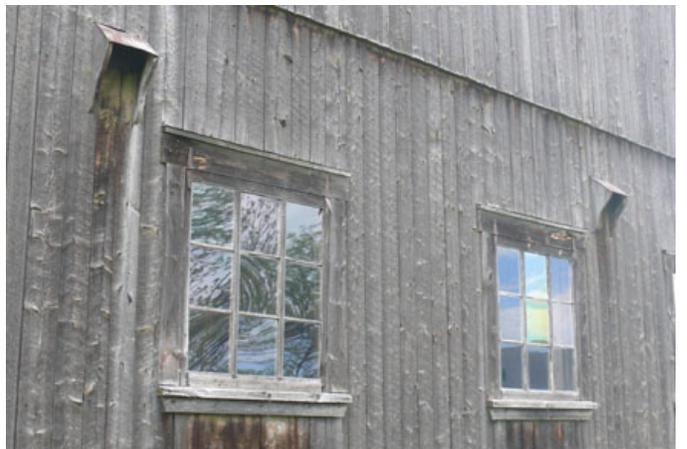
Évents muraux d'une grange-étable située au 83, avenue de Gaspé Ouest, à Saint-Jean-Port-Joli.

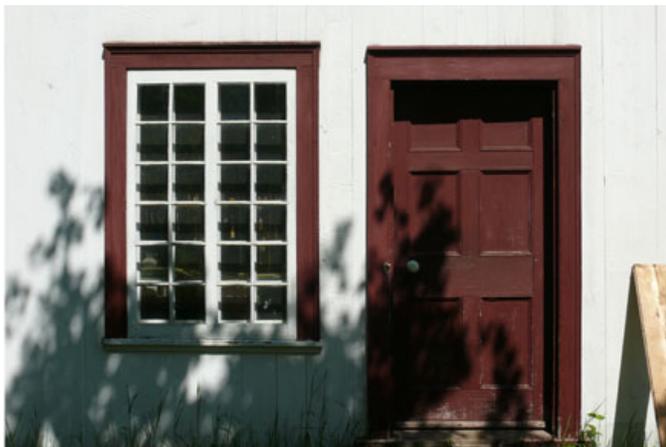
Ouvertures traditionnelles soulignées par des chambranles peints en rouge sur un revêtement de bois peint en blanc sur un atelier construit avec des matériaux anciens situé au 272, avenue de Gaspé Est, à Saint-Jean-Port-Joli.

Quant aux chambranles, il s'agit de planches de finition entourant les ouvertures (portes et fenêtres). Bien que ceux-ci peuvent être sculptés, moulurés ou chantournés, comme sur les résidences, on retrouve habituellement des planches simples sans ornementation. La planche supérieure est quelques fois en forme de fronton (triangulaire) surbaissé.

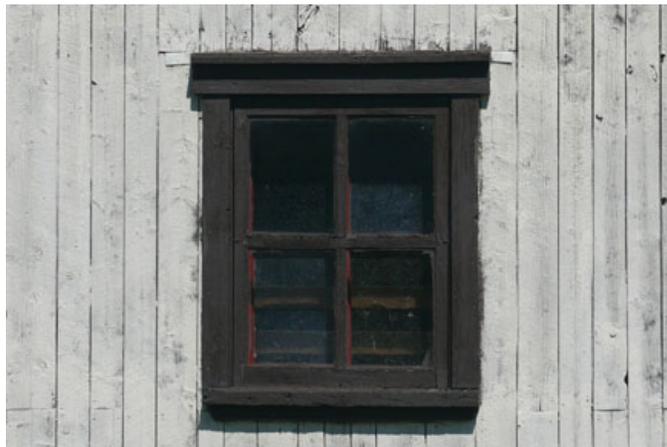
Chambranle encadrant une fenêtre sur un hangar situé au 194, 3e Rang Ouest, à Saint-Aubert.

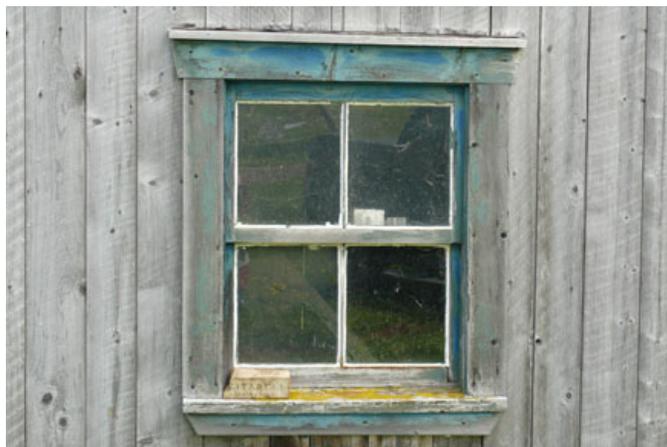
Chambranle encadrant une fenêtre sur un poulailler situé au 45, 2e Rang Ouest, à Saint-Jean-Port-Joli.

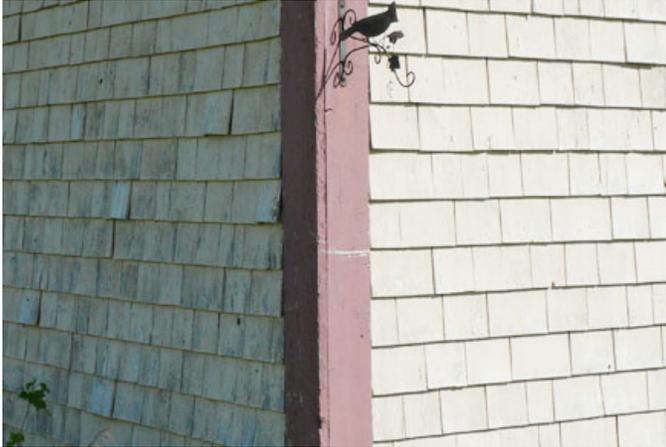
Planche cornière sur une grange-étable située au 1112, route de la Seigneurie, à Saint-Roch-des-Aulnaies.

Le même principe s'applique, sans toutefois le rôle structural, dans un revêtement de planches horizontales (ou de bardeaux de bois) où une planche verticale, appelée planche cornière, vient fermer le coin pour une meilleure finition.

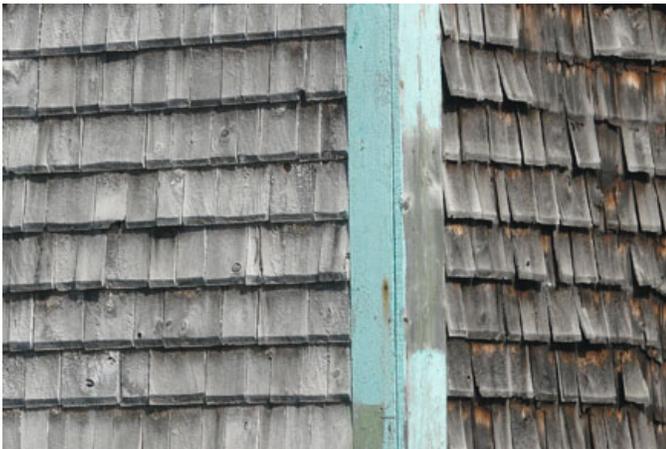
Planche cornière sur une grange-étable située au 32, chemin Lamartine Ouest, à L'Islet.

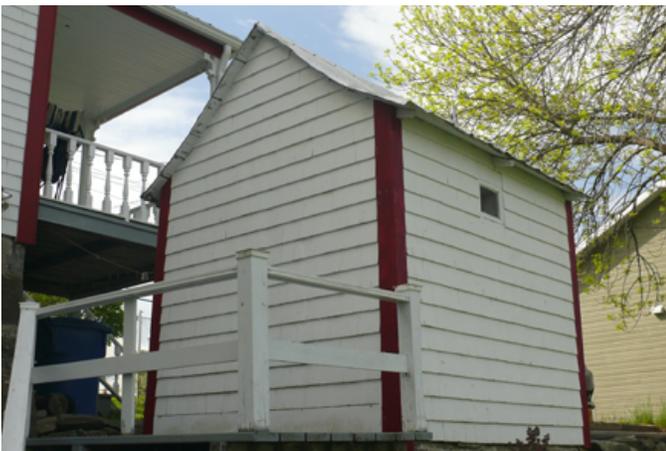
Laiterie dotée de planches cornières située au 373, chemin des Pionniers Est, à L'Islet.

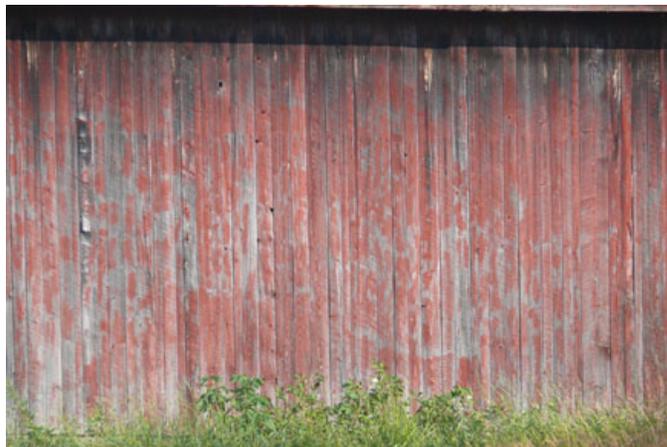
Couleur rouge sang-de-bœuf du revêtement d'un hangar situé près du 7^e Rang Ouest, à Saint-Marcel.

bœuf est générée par l'entremise de l'oxyde de fer rouge qui possède la particularité d'empêcher le bois de noircir et de pourrir sous les effets combinés du soleil et de l'humidité. Présent en abondance dans le sol, l'oxyde de fer constituait un substitut économique au goudron et aux autres produits imperméabilisants, tout en laissant respirer le bois. Cette couleur offrait également l'avantage d'absorber les rayons du soleil, contribuant par le fait même à conserver la chaleur à l'intérieur du bâtiment.

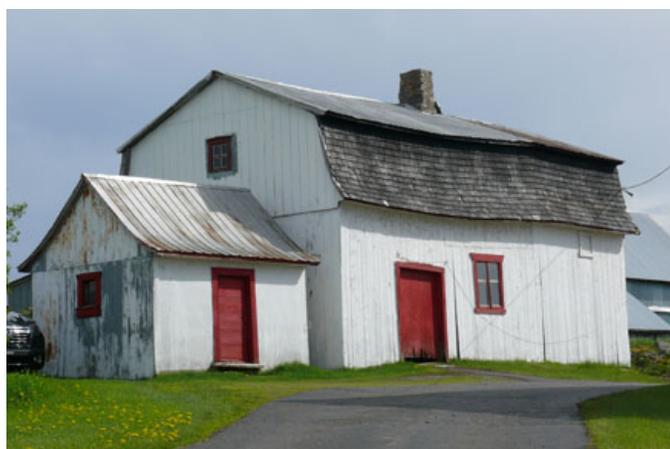
Laiterie et hangar peints en blanc avec des détails et des portes en rouge situés au 301, avenue de Gaspé Ouest, à Saint-Jean-Port-Joli.

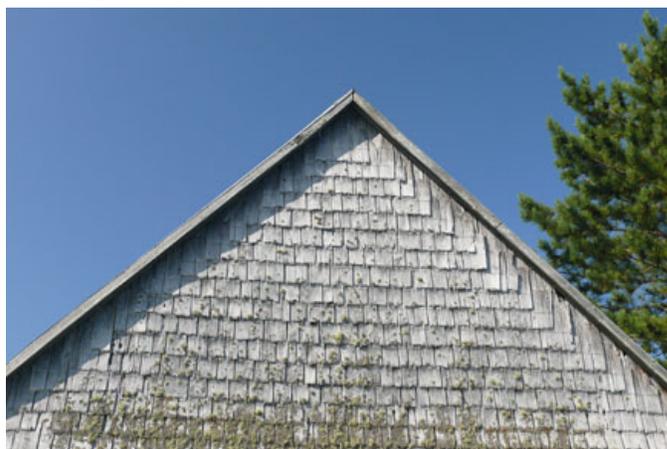
Parement de bardeau de bois autrefois blanchi à la chaux (chaulé) sur un hangar situé au 152, 5^e Rang Est, à Saint-Cyrille-de-Lessard.

D'un blanc éclatant, le badigeon de lait de chaux est obtenu à partir d'un mélange d'oxyde de calcium (chaux) et d'eau. Bien que la technique du chaulage semble avoir laissé place à nombre d'endroits à la peinture de couleur blanche, un certain nombre de granges-étables ont conservé au fil du temps leur coloration laiteuse. Si cette coloration était traditionnellement la plus courante, on assiste aujourd'hui à une diversification des couleurs en raison des produits de peinture et des matériaux prépeints présents sur le marché. De façon générale, les couleurs foncées, plus coûteuses, se retrouvent sur les portes ainsi que sur les encadrements de portes et de fenêtres (chambranles) afin de les souligner par contraste.

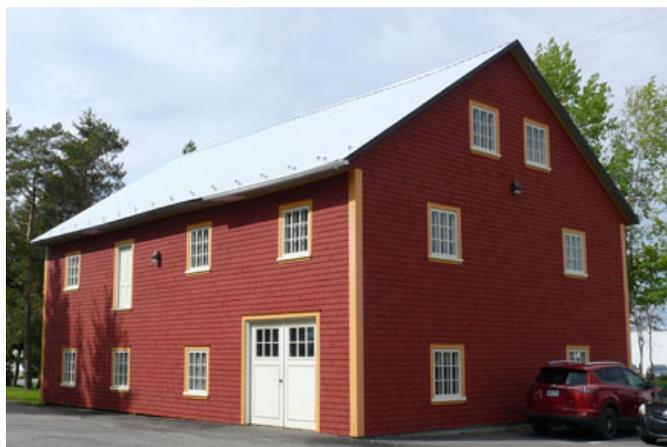
Ancien moulin, dont les murs sont peints en rouge, conformément à la tradition, situé au 117, avenue de Gaspé Ouest, à Saint-Jean-Port-Joli.

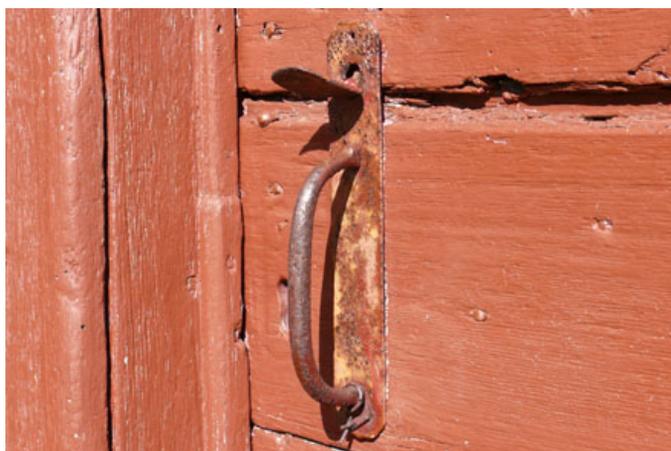
Poignée métallique d'une porte sur un hangar situé au 1458, route de la Seigneurie, à Saint-Roch-des-Aulnaies.

Les bâtiments agricoles anciens comportent généralement tout un attirail de pentures, de gonds, de poignées, de clenches et de loquets métalliques de formes et de dimensions plus ou moins variées, destinées à maintenir en place les ouvertures telles les portes à battants. Souvent copiées à partir d'un modèle aperçu en région, les ferrures sont, selon les cas, fabriquées par les fermiers eux-mêmes ou confectionnées par un forgeron œuvrant en milieu rural.

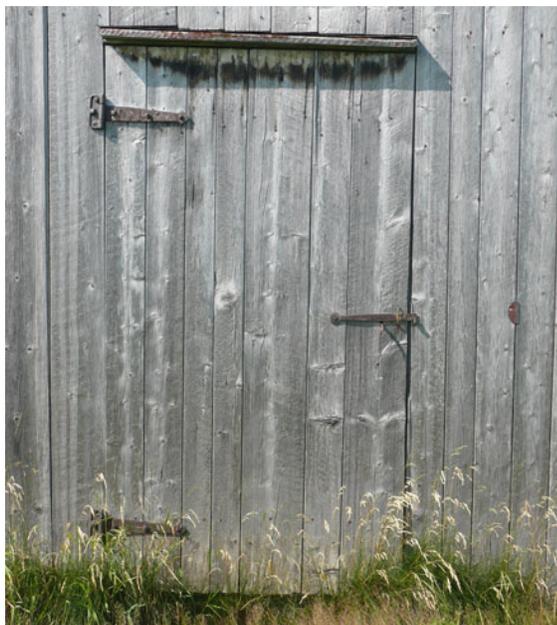
Porte munie de ses ferrures anciennes sur une grange-étable située au 112, chemin Lessard Ouest, à Saint-Cyrille-de-Lessard.

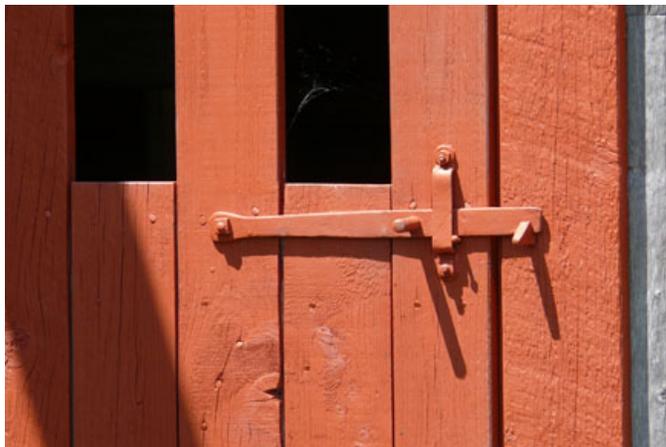
Poignée avec clenche sur une grange-étable située au 610, côte des Chênes, à Saint-Jean-Port-Joli.

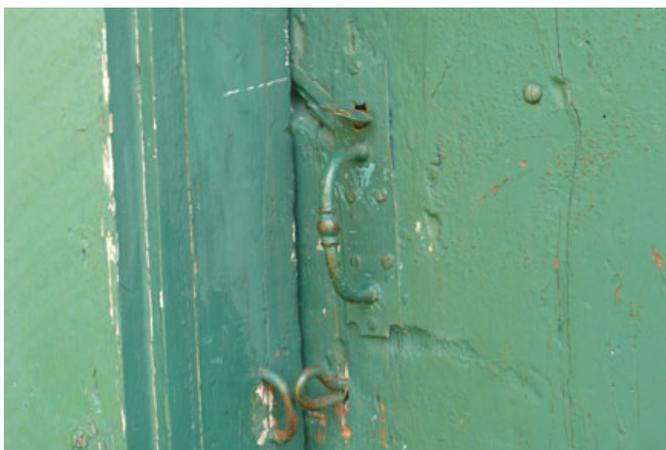
Poignée métallique ancienne sur un fournil situé au 176, chemin des Pionniers Est, à L'Islet.

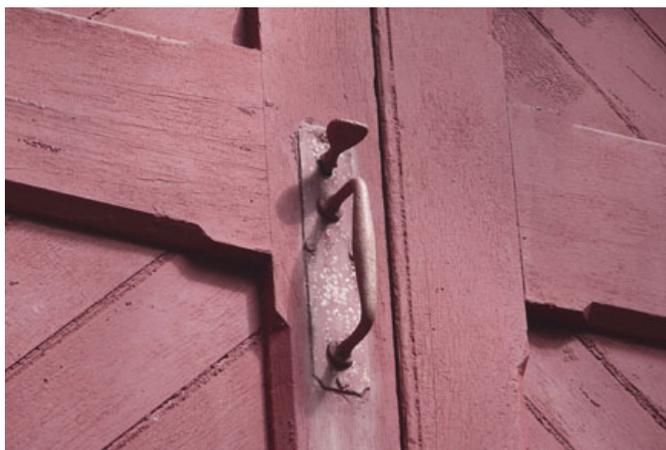
Poignée métallique ancienne sur une grange-étable située au 5, route du Quai, à L'Islet.

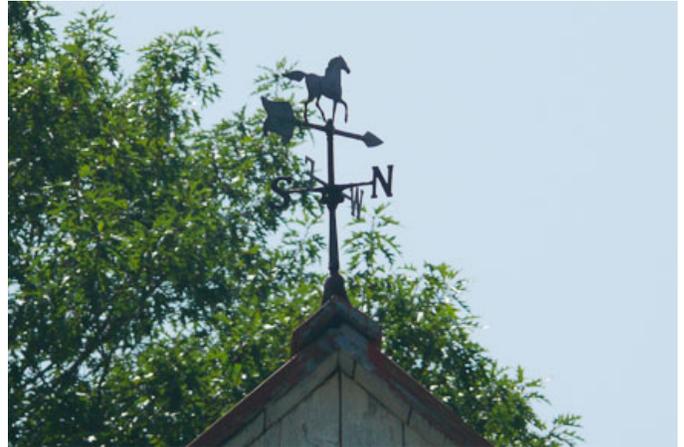
Girouette ornée d'un cheval sur une grange-étable située au 83, avenue de Gaspé Ouest, à Saint-Jean-Port-Joli.

Souvent posée sur le faîte des bâtiments agricoles, la girouette est habituellement composée d'une plaque métallique qui, en tournant autour d'un axe vertical, indique par son orientation la direction du vent. Les points cardinaux sont souvent indiqués à la base de cet équipement artisanal. La girouette peut prendre différentes formes à des fins d'ornementation, dont celle d'un coq stylisé, d'autres animaux de la ferme (canard, cheval, mouton, vache, etc.), d'animaux sauvages (castor outarde) ou d'autres symboles comme un voilier.

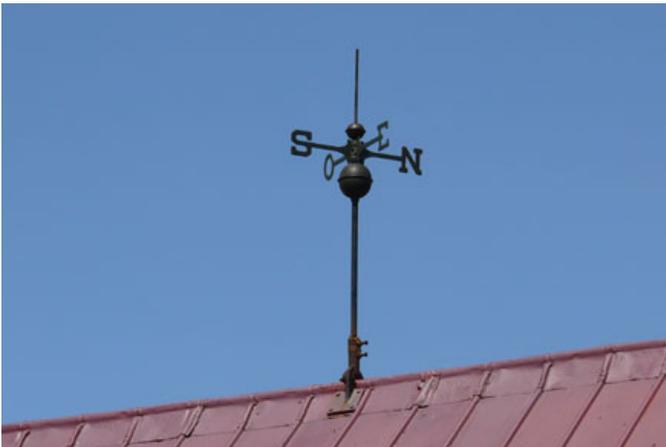
Girouette dans sa plus simple expression sur un atelier situé au 905, route de la Seigneurie, à Saint-Roch-des-Aulnaies.

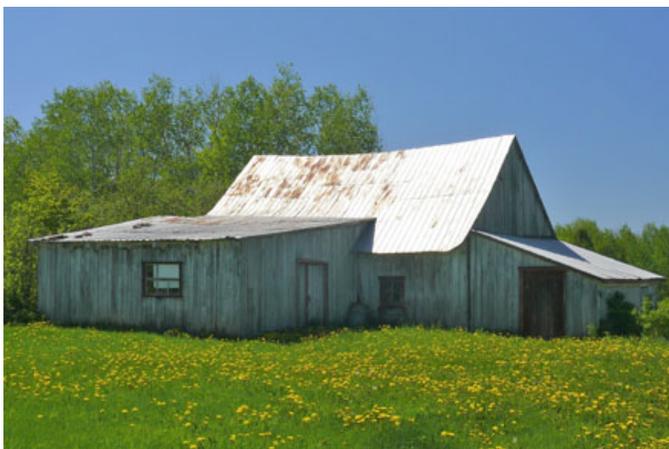
Hangar annexé de plusieurs adjonctions situé au 231, rang des Jumeaux-Pelletier, à Saint-Aubert.

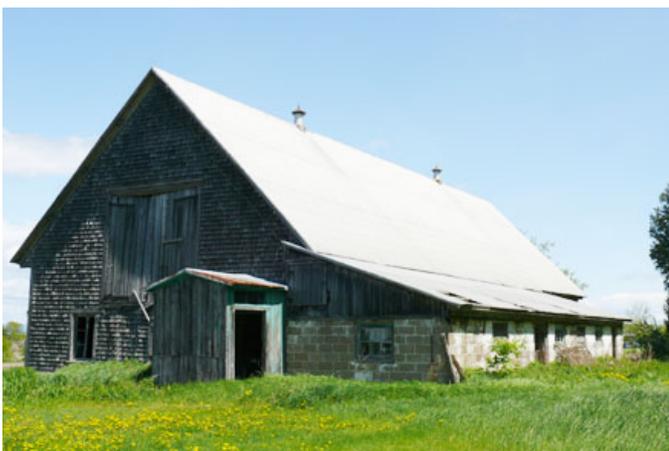
Grange-étable aux nombreuses adjonctions volumétriques située près du 905, route de la Seigneurie, à Saint-Roch-des-Aulnaies.

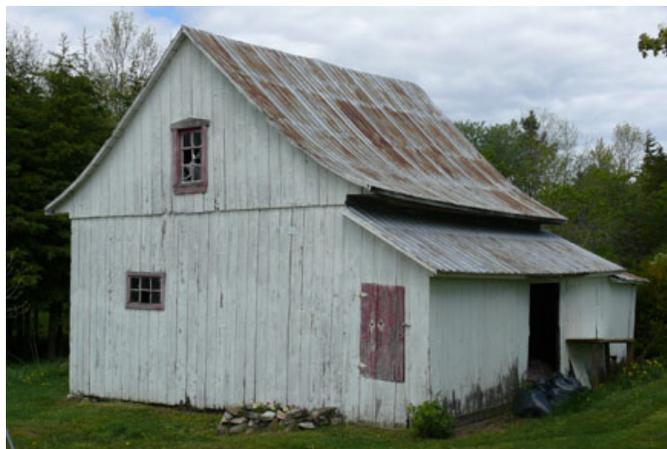
Bâtiment ayant probablement servi de fournil complété de plusieurs volumes annexes, situé au 141, route de la Seigneurie, à Saint-Roch-des-Aulnaies.

Facilement réalisable à moindre coût, l'ajout de volumes annexes au corps de bâtiment principal des structures agricoles constitue l'une des approches mises de l'avant lorsque vient le temps de bonifier les installations agricoles. Ces adjonctions, habituellement dotées de toitures en appentis adossées au volume principal, servent autant à loger la laiterie, le poulailler, la porcherie, le hangar à fumier, les stalles destinées à la traite des vaches laitières, la remise, que les instruments aratoires. D'une grande versatilité, tant au niveau de leur volumétrie que de leur emplacement, ces ajouts en bois s'adossent aléatoirement sur l'une des façades du bâtiment, selon les besoins de l'exploitation agricole.

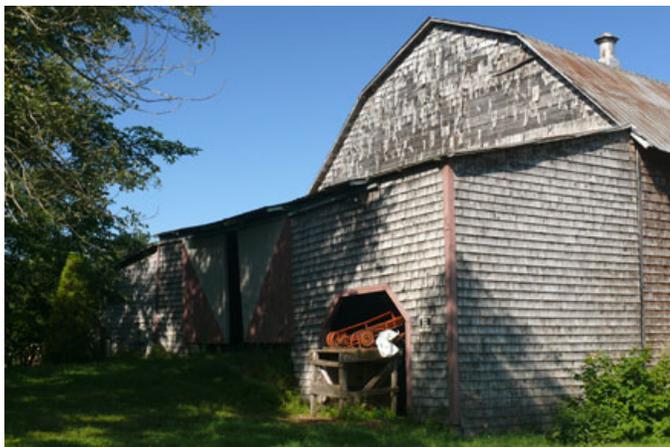
Porche en projection sur une grange-étable située près de la rue Principale Sud, à Sainte-Perpétue.

Adjacent à la grange-étable ou au hangar, le porche en projection est un espace ouvert permettant d'effectuer certaines tâches agricoles à l'abri des intempéries. Dans certains cas, cet espace est muni de portes. Sur les granges-étables, on peut les retrouver sur toute la longueur des bâtiments ou sur certaines sections seulement.

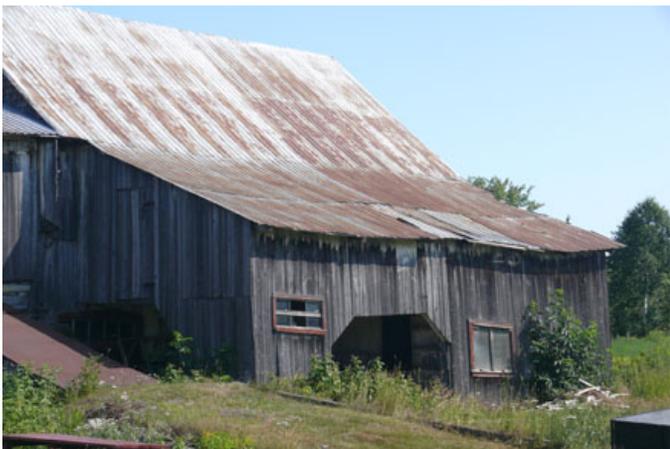
Porche en projection sur une grange-étable située au 112, chemin Lessard Ouest, à Saint-Cyrille-de-Lessard.

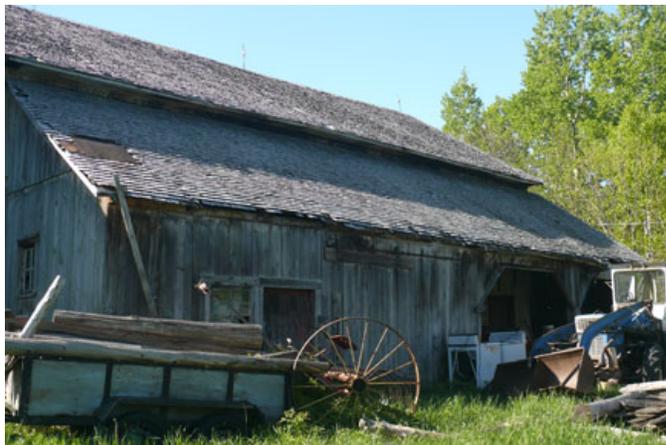
Porche en projection sur une grange-étable située au 46, 4^e Rang, à Saint-Aubert.

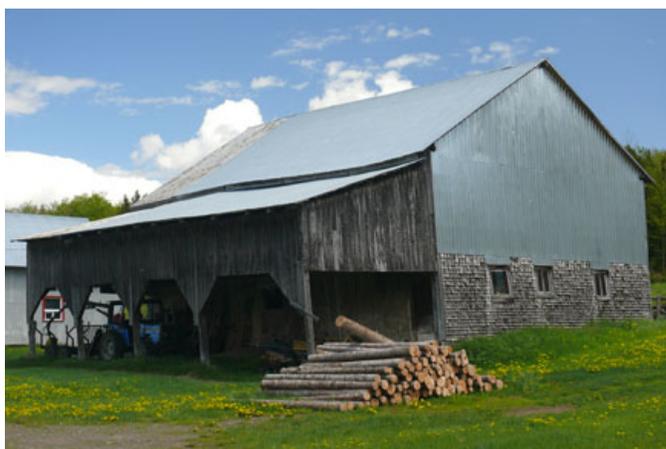
Porche en projection sur une grange-étable située au 247, 4^e Rang Ouest, à Sainte-Louise.

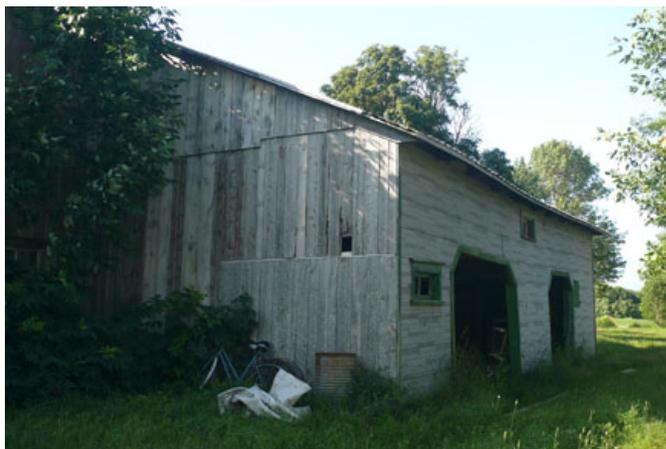
Porche en projection sur une grange-étable située au 10, route Cendrée-Lafeuille, à L'Islet.

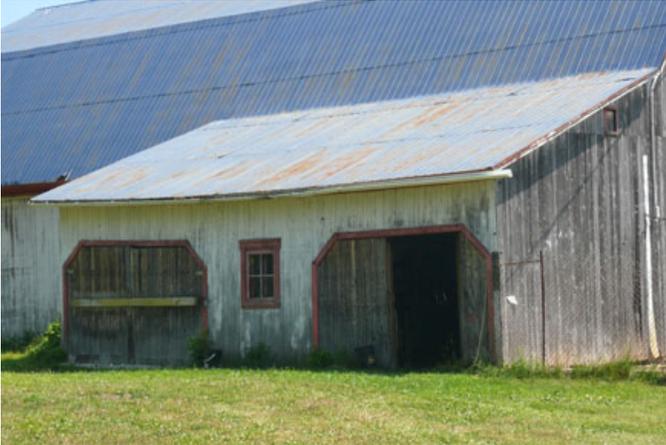
Porche en projection sur une grange-étable située au 171, chemin Lamartine Est, à L'Islet.

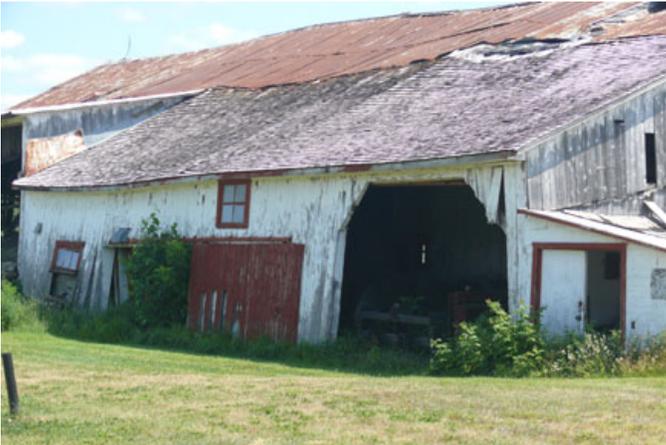
Porche en projection sur une grange-étable située près du 188, chemin Lamartine Est, à L'Islet.

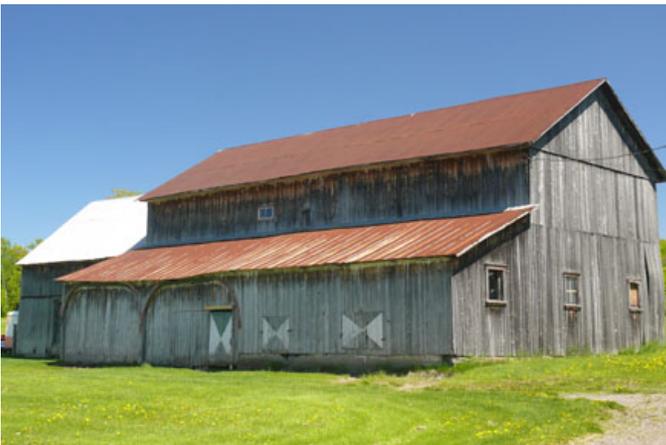
Porche en projection sur une grange-étable située au 130, rue Principale Est, à Saint-Aubert.

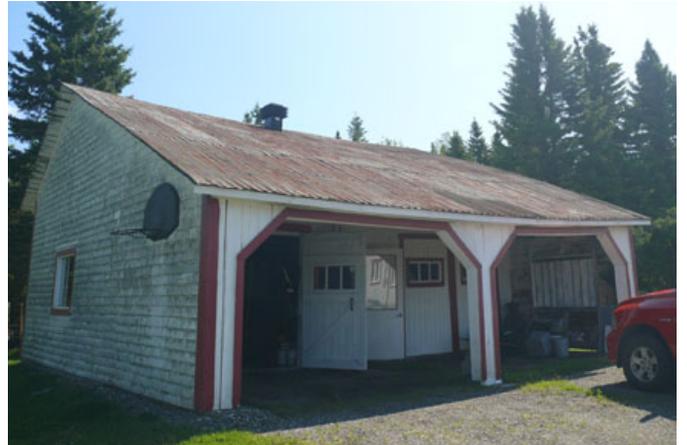
Porche intégré au hangar situé au 830, rue Principale, à Tourville.

Sur certains hangars et granges-étables, les porches sont tout simplement intégrés dans la structure du bâtiment. Ils possèdent cette même fonction d'effectuer des tâches à l'abri des intempéries tout en bénéficiant d'un accès à l'extérieur.
