INVENTAIRE DU PATRIMOINE BÂTI AGRICOLE DE LA MRC DE L'ISLET

Rapport final • Décembre 2020

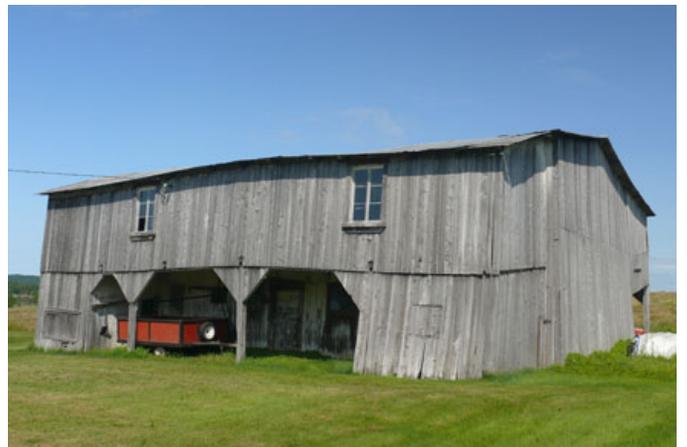
Porche intégré à une grange-étable située au 33, chemin Lessard Ouest, à Saint-Cyrille-de-Lessard.

Sur certains hangars et granges-étables, les porches sont tout simplement intégrés dans la structure du bâtiment. Ils possèdent cette même fonction d'effectuer des tâches à l'abri des intempéries tout en bénéficiant d'un accès à l'extérieur.

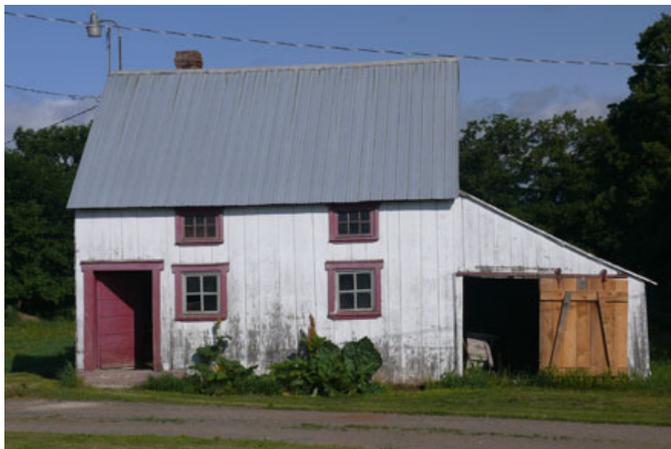
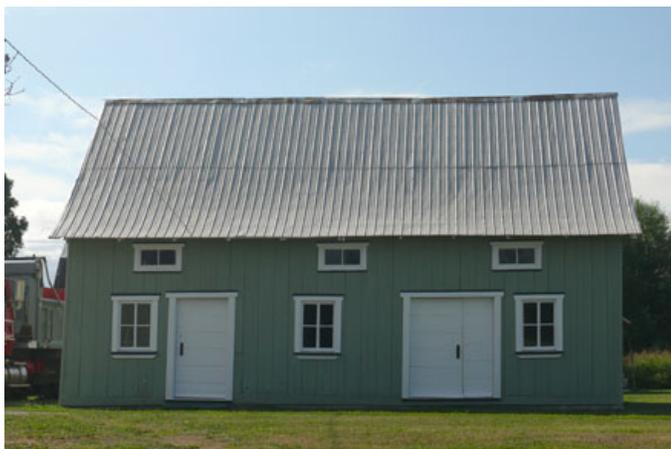
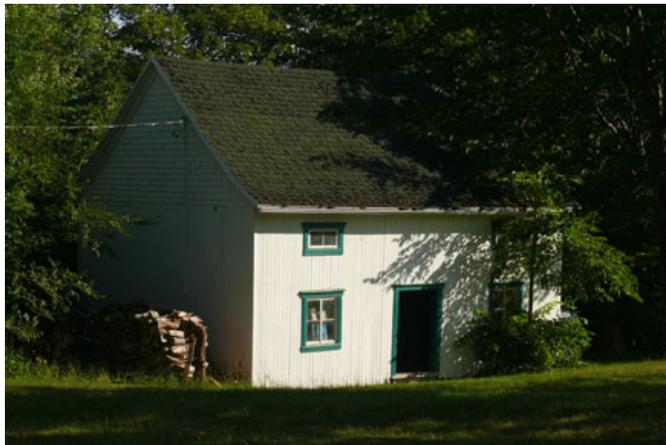
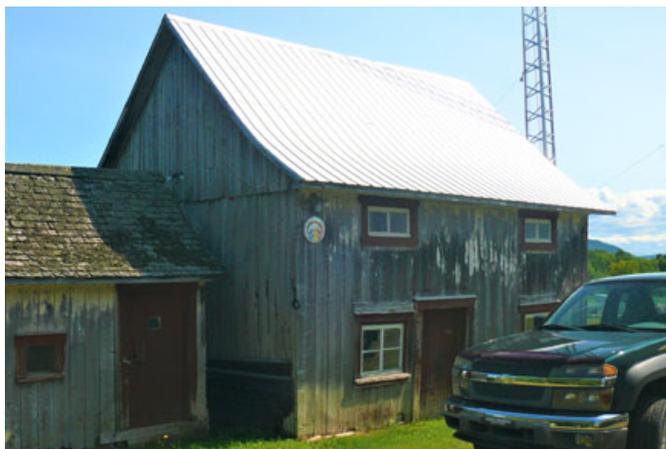
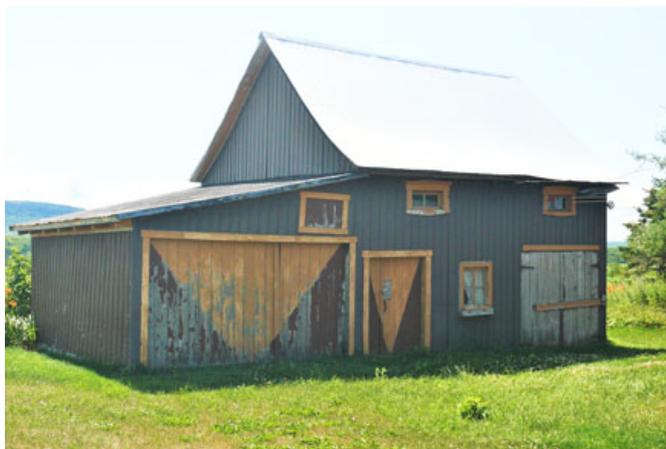
La municipalité de L'Islet possède un modèle de hangar unique que l'on ne retrouve nulle part ailleurs dans la MRC. De forme rectangulaire, coiffé d'un toit aux versants droits ou courbés, il est doté de demi-fenêtres qui permettent d'éclairer l'étage.

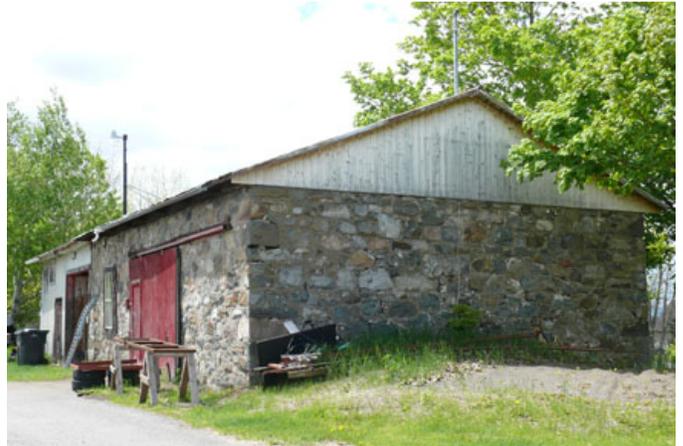
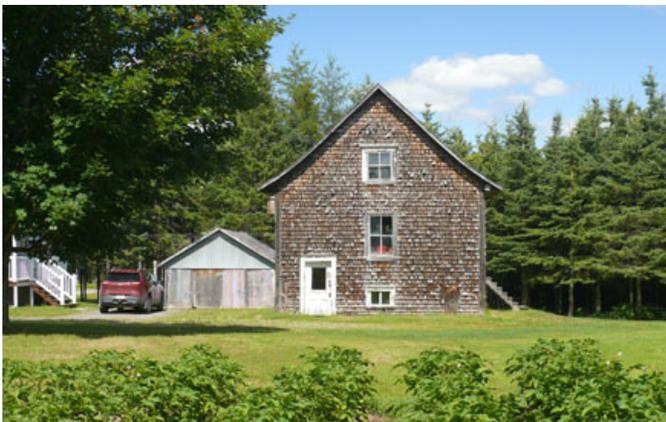
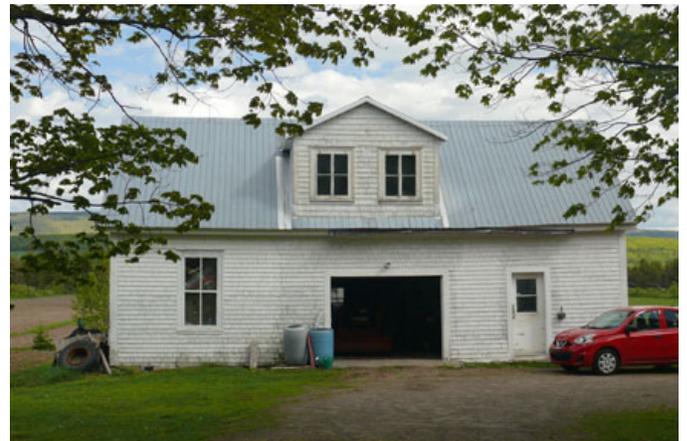
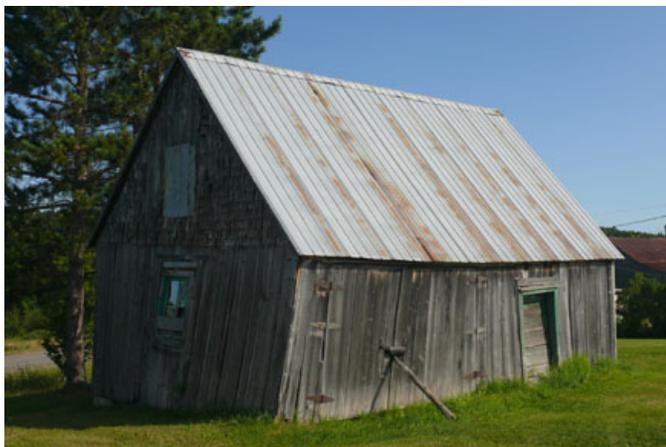
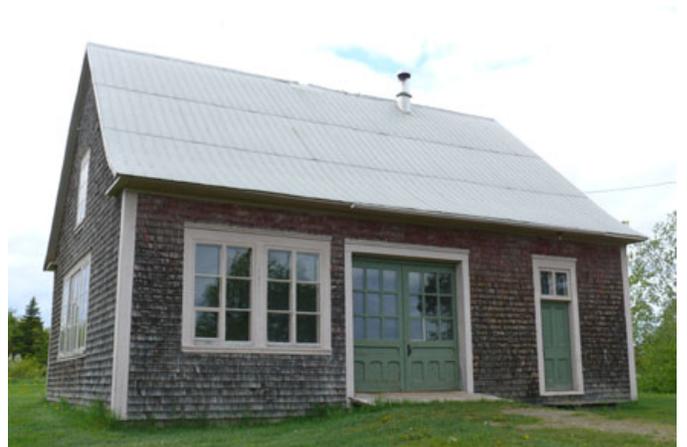
À une époque où les objets sont réparés et les matériaux de construction sont réutilisés au lieu d'être jetés, on conserve bien souvent une ancienne maison de colonisation pour servir à d'autres fonctions agricoles. Quand elle n'est pas annexée à la nouvelle maison pour servir de cuisine d'été, elle est déplacée à l'arrière et transformée en hangar, fournil, poulailler ou autre. Encore aujourd'hui, plusieurs de ces maisons de la première heure sont toujours debout, dissimulées bien souvent au travers d'un ensemble de ferme comprenant plusieurs autres bâtiments. Également, à la fermeture des écoles de rang dans les années 1960, plusieurs d'entre elles furent achetées par les agriculteurs et transformées en hangar ou en atelier.

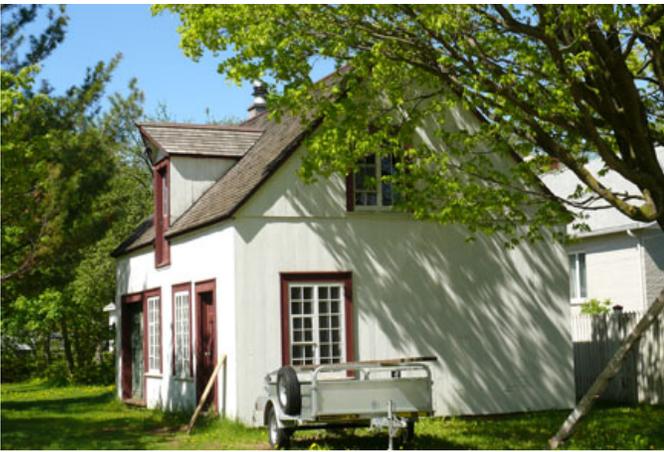
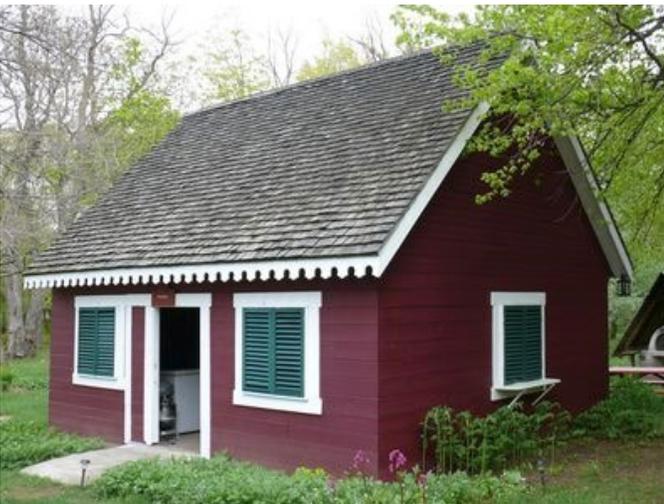
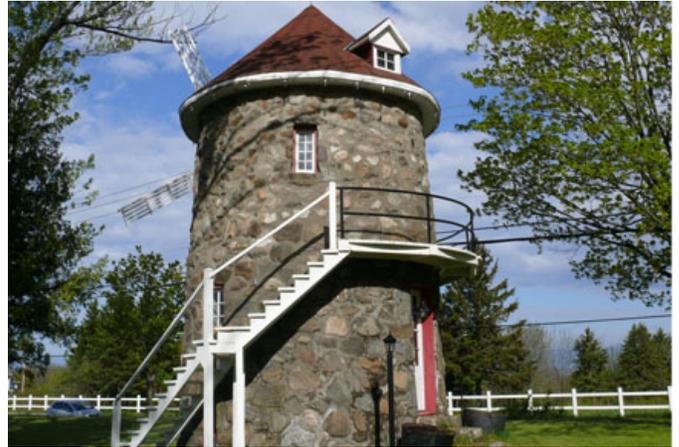
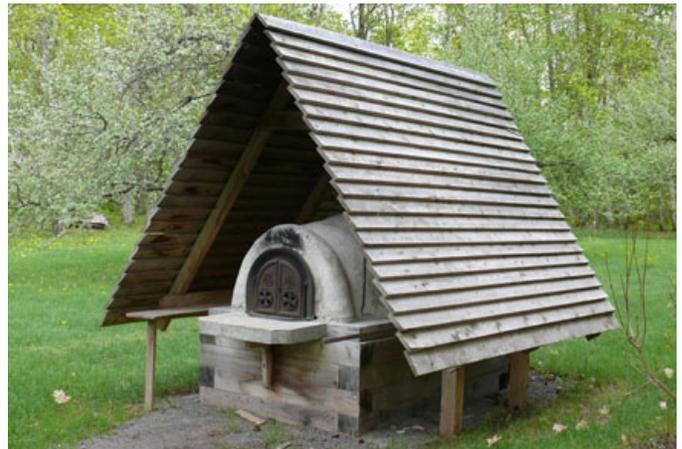
Amoureux du patrimoine et habiles artisans se mettent parfois à l'œuvre pour reconstituer des bâtiments agricoles avec des méthodes et des matériaux traditionnels. Inspirées des styles du passé, ces bâtisses sont parfois si bien construites qu'elles réussissent à tromper l'œil des plus initiés en matière de patrimoine quant à leur ancienneté. Quelques exemples de reconstitutions bien réalisées se trouvent sur le territoire de la MRC de L'Islet.

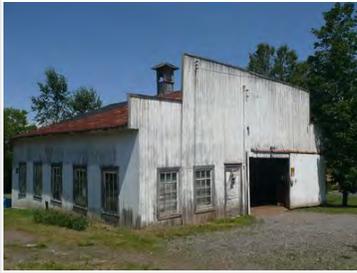
<p>N° 2019_17078_9RUE_0077_02</p> <p>Matricule 1618-11-1345</p>	Adresse		Municipalité		
	77	9e Rue	L'Islet (17078)		
	Typologie fonctionnelle		Typologie formelle		Année(s) ou période de
	garage		à toit à deux versants droits		entre 1920-1950
	État physique		État d'authenticité		Évaluation patrimoniale
bon/satisfaisant		évolution harmonieuse		bonne	
<p>Commentaire</p> <p>Ce bâtiment est situé derrière une maison probablement construite entre 1900 et 1950, dans le village de L'Islet-Station. Il s'agit d'un garage de style Boomtown, modèle architectural très populaire entre les années 1920 et 1950 pour ce type de construction. Le bâtiment se trouve dans un bon état d'authenticité conféré par la préservation d'un revêtement de planches de bois verticales, de fenêtres en bois à carreaux, de portes en bois et d'un campanile sur le toit. Tous les éléments en bois mériteraient d'être repeints ou reteints afin d'assurer leur conservation.</p>

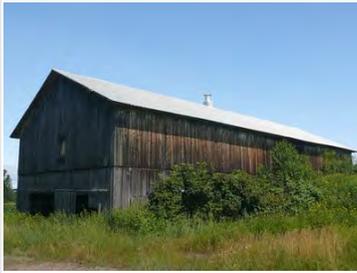
<p>N° 2019_17078_BELA_0000_02</p> <p>Matricule 1212-58-5740</p>	Adresse		Municipalité		
	0	Belles-Amours (chemin des)	L'Islet (17078)		
	Typologie fonctionnelle		Typologie formelle		Année(s) ou période de
	grange-étable		à toit à deux versants droits		entre 1890-1930
	État physique		État d'authenticité		Évaluation patrimoniale
bon/satisfaisant		évolution harmonieuse		bonne	
<p>Commentaire</p> <p>Ce bâtiment est représentatif de la grange-étable à deux étages dotée d'un pont d'accès. Des parties de sa structure sont composées de billes de bois noyées dans le mortier alors que des poutres équarrées à la main et probablement utilisées dans une construction plus ancienne soutiennent le plancher de l'étage. Plusieurs composantes d'origine ont été conservées comme le revêtement extérieur en bois et les fenêtres en bois à carreaux. Anciennement, le revêtement extérieur était blanc. Le revêtement de la toiture en tôle profilée est récent. Cette grange-étable est située près de la propriété sise au 499, chemin des Belles-Amours.</p>

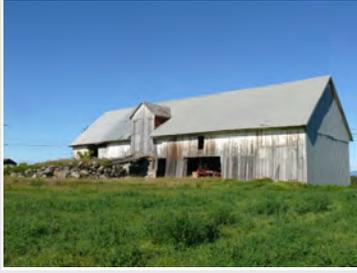
<p>N° 2020_17078_BELA_0000_08</p> <p>Matricule 1414-15-9766</p>	Adresse		Municipalité		
	0	Belles-Amours (chemin des)	L'Islet (17078)		
	Typologie fonctionnelle		Typologie formelle		Année(s) ou période de
	grange-étable		à toit à deux versants droits		entre 1900-1930
	État physique		État d'authenticité		Évaluation patrimoniale
bon/satisfaisant		évolution harmonieuse		bonne	
<p>Commentaire</p> <p>Ce bâtiment est situé dans un secteur rural de L'Islet, près de la route, et en face d'une maison ancienne sise au 375, chemin des Belles-Amours. Il s'agit d'une grange-étable représentative du modèle à toit à deux versants droits percé d'une lucarne de garnaud sur la façade sud accessible par un pont d'accès en pierres. Parmi les composantes anciennes qui ont été préservées, on retrouve le revêtement en planches de bois verticales, des portes en bois et des fenêtres à carreaux en bois. La tôle profilée de la toiture et de certaines sections des façades constitue la seule composante contemporaine. Anciennement, cette grange-étable était peinte en blanc ou chaulée et certaines de ses ouvertures étaient peintes en rouge.</p>

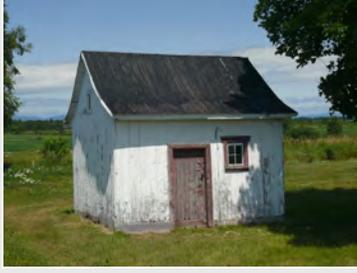
<p>N° 2019_17078_BELA_0255_02</p> <p>Matricule 1516-03-1895</p>	Adresse		Municipalité		
	255	Belles-Amours (chemin des)	L'Islet (17078)		
	Typologie fonctionnelle		Typologie formelle		Année(s) ou période de
	laiterie		à toit à deux versants courbés		entre 1850-1900
	État physique		État d'authenticité		Évaluation patrimoniale
bon/satisfaisant		évolution harmonieuse		bonne	
<p>Commentaire</p> <p>Ce bâtiment se dresse dans un rang et fait partie d'un ensemble de ferme. Il s'agit d'une laiterie aux versants courbés. Elle possède un bon état d'authenticité conféré par la préservation d'un revêtement extérieur de planches de bois verticales, d'une porte en bois et d'une fenêtre en bois avec des carreaux encadrée de chambranles. Le revêtement de toiture d'origine a été remplacé, on y retrouve maintenant de la tôle profilée. L'ensemble des composantes de bois manquent de peinture.</p>

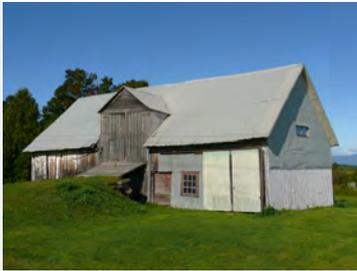
<p>N° 2020_17078_BELA_0278_08</p> <p>Matricule 1416-54-2736</p>

Adresse		Municipalité		
	278	Belles-Amours (chemin des)	L'Islet (17078)		
	Typologie fonctionnelle		Typologie formelle		Année(s) ou période de
	grange-étable		à toit à deux versants droits		entre 1850-1900
	État physique		État d'authenticité		Évaluation patrimoniale
	bon/satisfaisant		transformations réversibles		bonne
	Commentaire				
<p>Cette grange-étable se dresse dans un secteur rural de L'Islet, près de la route et face à une maison ancienne. Elle est représentative du modèle à toiture à deux versants droits percée d'une lucarne de garnaud aux versants retroussés accessibles par un pont d'accès. Plus longue à l'origine, elle a été raccourcie de chaque côté. Assemblé avec des chevilles de bois et garni de clous carrés, le bâtiment est assez ancien et pourrait avoir été construit au cours de la deuxième moitié du 19e siècle. Anciennement, son revêtement extérieur étant peint en blanc et les fenêtres, rouges. Il possède toujours des composantes anciennes comme des portes en bois, des fenêtres à carreaux en bois et un revêtement de bois (planches verticales et bardeaux). Il nécessite d'être redressé et solidifié.</p>

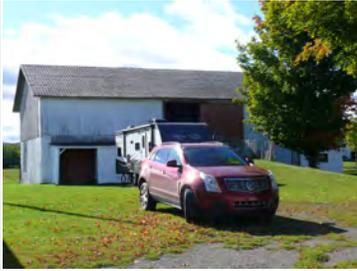
<p>N° 2020_17078_BELA_0284_02</p> <p>Matricule 1515-15-4999</p>

Adresse		Municipalité		
	284	Belles-Amours (chemin des)	L'Islet (17078)		
	Typologie fonctionnelle		Typologie formelle		Année(s) ou période de
	grange-étable		à toit à deux versants droits		entre 1900-1930
	État physique		État d'authenticité		Évaluation patrimoniale
	bon/satisfaisant		transformations réversibles		bonne
	Commentaire				
<p>Ce bâtiment se trouve dans un secteur rural de L'Islet. Il fait partie d'un ensemble de ferme avec une maison ancienne et un garage. Il s'agit d'une grange-étable à deux étages complétée d'un pont d'accès. Le bâtiment a connu des transformations réversibles avec le recouvrement de plusieurs façades et du toit par un revêtement de tôle profilée et l'ajout de quelques volumes en saillie. Parmi les composantes anciennes qui ont été préservées, on retrouve le revêtement en planches de bois verticales, des portes en bois et des fenêtres en bois avec des carreaux ainsi que la préservation des teintes blanches et rouge du revêtement des ouvertures.</p>

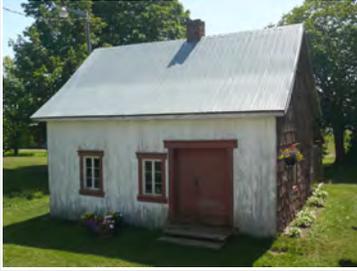
Adresse		Municipalité		
	294	Belles-Amours (chemin des)	L'Islet (17078)		
	Typologie fonctionnelle		Typologie formelle		Année(s) ou période de
	fournil		à toit à deux versants courbés		entre 1850-1900
	État physique		État d'authenticité		Évaluation patrimoniale
	bon/satisfaisant		transformations réversibles		bonne
	Commentaire				
<p>Ce bâtiment fait partie d'un ensemble de ferme composé d'une maison ancienne et d'un autre bâtiment secondaire, situé près du chemin. Il s'agit d'un ancien fournil. Il se démarque par son bon état d'authenticité conféré par la préservation d'un revêtement de planches de bois verticales, de chambranles, de fenêtres à battants à grands carreaux et d'une porte en bois. Le revêtement de la toiture en tôle profilée et le papier goudronné des façades latérales constituent les seules composantes contemporaines. La cheminée en brique est abîmée.</p>					
<p>N° 2019_17078_BELA_0294_01_08</p> <p>Matricule 1415-69-4364</p>

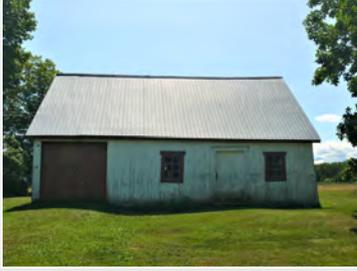
<p>N° 2019_17078_BELA_0294_02_01</p> <p>Matricule 1415-69-4364</p>

Adresse		Municipalité		
	294	Belles-Amours (chemin des)	L'Islet (17078)		
	Typologie fonctionnelle		Typologie formelle		Année(s) ou période de
	hangar		à toit à deux versants droits		entre 1850-1900
	État physique		État d'authenticité		Évaluation patrimoniale
	bon/satisfaisant		transformations réversibles		bonne
	Commentaire				
<p>Ce bâtiment fait partie d'un ensemble de ferme, composé d'une maison ancienne et d'un autre bâtiment secondaire, situé près du chemin. Il s'agit d'un hangar qui aurait pu servir autant d'écurie, de simple hangar que de remise pour les voitures d'hiver et d'été. Il a été agrandi vers l'arrière peut-être entre les années 1920 et 1950. Quelques composantes anciennes ont été préservées telles que le revêtement de planches de bois verticales, les chambranles, les fenêtres à carreaux en bois et les portes de bois. Le revêtement de tôle profilée de la toiture et de quelques façades ainsi que le papier goudronné constituent les seuls éléments contemporains.</p>

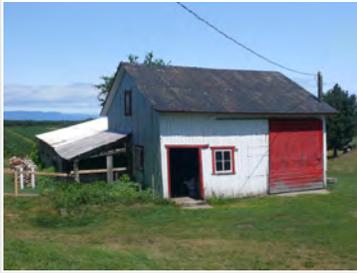
N° 2019_17078_BELA_0359_02

Adresse		Municipalité	
359	Belles-Amours (chemin des)	L'Islet (17078)	
Typologie fonctionnelle		Typologie formelle	
hangar	à toit à deux versants droits		Année(s) ou période de entre 1900-1950
État physique		État d'authenticité	
bon/satisfaisant	transformations réversibles		Évaluation patrimoniale moyenne
Commentaire			
<p>Ce bâtiment se dresse dans un rang, près d'une maison qui aurait été construite vers 1911. Il s'agit d'un hangar servant notamment à remiser des voitures ou des machines agricoles. À une date indéterminée, une porcherie est annexée à l'arrière. Aujourd'hui, le bâtiment est utilisé comme remise et garage en plus de loger quelques poules. Il possède toujours quelques composantes anciennes comme un revêtement extérieur de planches de bois verticales, des fenêtres à carreaux en bois encadrées de chambranles, des portes de bois et se distingue par des couleurs rouges et blanche, couramment utilisées pour les bâtiments agricoles du Québec. D'ici quelques années, ce bâtiment sera démolé. La structure de la bâtisse est inclinée vers la gauche.</p>

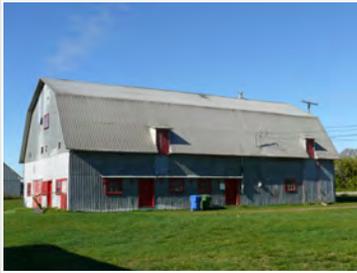
N° 2020_17078_BELA_0369_01_02

Adresse		Municipalité	
369	Belles-Amours (chemin des)	L'Islet (17078)	
Typologie fonctionnelle		Typologie formelle	
grange-étable	à toit brisé		Année(s) ou période de entre 1900-1950
État physique		État d'authenticité	
bon/satisfaisant	transformations réversibles		Évaluation patrimoniale moyenne
Commentaire			
<p>Ce bâtiment se trouve dans un secteur rural de L'Islet et forme un ensemble de ferme avec d'autres bâtiments agricoles. Il s'agit d'une grange-étable à toit brisé percée de petites lucarnes en appentis. Les fenêtres en bois à carreaux encadrées de chambranles et les portes en bois, peintes en rouge, ont été préservées. Le revêtement extérieur en tôle profilée des façades cache peut-être un revêtement en bois plus ancien. La toiture est également recouverte de tôle profilée.</p>

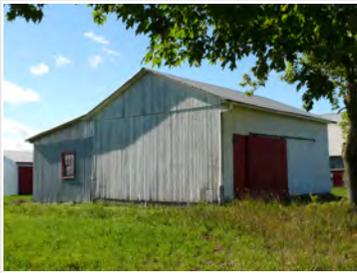
N° 2020_17078_BELA_0369_02_02_02

Adresse		Municipalité	
369	Belles-Amours (chemin des)	L'Islet (17078)	
Typologie fonctionnelle		Typologie formelle	
hangar	à toit à deux versants droits		Année(s) ou période de entre 1900-1950
État physique		État d'authenticité	
bon/satisfaisant	évolution harmonieuse		Évaluation patrimoniale bonne
Commentaire			
<p>Ce bâtiment se trouve dans un secteur rural de L'Islet et forme un ensemble de ferme avec d'autres bâtiments agricoles dont une grange-étable à toit brisé. Il s'agit d'un hangar qui sert à remiser des tracteurs ou des voitures en plus de servir à d'autres fonctions (entreposage, remisage ou réparation d'objets). Plusieurs éléments d'origine ont été préservés comme le revêtement en planches de bois verticales peint en blanc ou chaulé, les fenêtres à carreaux en bois peintes en rouge encadrées de chambranles et les portes en bois. La tôle profilée sur le toit et sur des sections des façades ainsi qu'une fenêtre coulissante constituent les seules composantes contemporaines.</p>

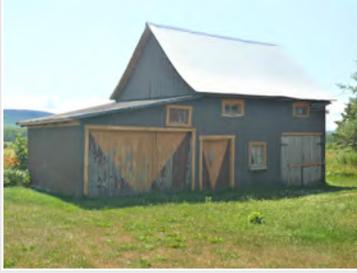
N° 2019_17078_BELA_0440_02

Adresse		Municipalité	
440	Belles-Amours (chemin des)	L'Islet (17078)	
Typologie fonctionnelle		Typologie formelle	
hangar	à toit à deux versants courbés		Année(s) ou période de entre 1850-1900
État physique		État d'authenticité	
bon/satisfaisant	transformations réversibles		Évaluation patrimoniale bonne
Commentaire			
<p>Ce bâtiment se dresse dans un rang, près d'une maison ancienne, avec laquelle il partage une toiture aux versants courbés. Il est représentatif d'un modèle de hangar typique de L'Islet caractérisé par une toiture à deux versants, droits ou courbés, et la présence de petites fenêtres rectangulaires à l'étage. Il pouvait autrefois être utilisé pour loger quelques animaux, servir d'atelier pour réparer des objets, pour entreposer le grain et pour remiser les voitures d'hiver et d'été. Plusieurs composantes anciennes ont été préservées comme les fenêtres en bois à grands carreaux, les portes en bois peintes de motifs géométriques. À l'arrière, on peut voir le revêtement extérieur en planches de bois verticales, autrefois blanc, actuellement recouvert de tôle.</p>

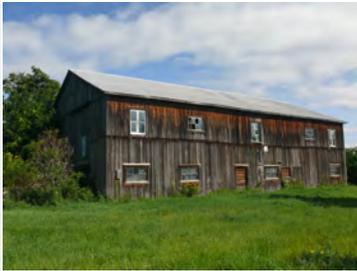
N° 2019_17078_CLFE_0010_06_01				
Matricule 1317-21-5491

Adresse		Municipalité	
	10	Cendrée-Lafeuille (route)	L'Islet (17078)	
	Typologie fonctionnelle	Typologie formelle	Année(s) ou période de	
	grange-étable	à toit à deux versants droits	entre 1890-1930	
	État physique	État d'authenticité	Évaluation patrimoniale	
	bon/satisfaisant	évolution harmonieuse	bonne	
Commentaire				
Ce bâtiment est situé derrière une maison ancienne et fait face au chemin des Pionniers ainsi qu'au fleuve Saint-Laurent. Il s'agit d'une grange-étable à deux étages notamment accessible par un pont d'accès en pierres disposé sur l'une des façades latérales. La façade principale est complétée d'un porche qui donne un profil asymétrique à une section de la toiture. Ce bâtiment possède un bon état d'authenticité conféré par la préservation d'un revêtement de planches de bois verticales complété de chambranles et d'ouvertures traditionnelles. Le revêtement de tôle profilée de la toiture et le revêtement en papier goudronné sont les seules composantes de facture contemporaine.

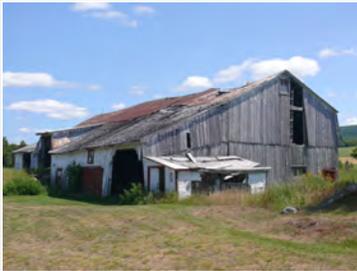
N° 2019_17078_LAME_0000_01_08				
Matricule 2119-60-5740

Adresse		Municipalité	
	0	Lamartine Est (chemin)	L'Islet (17078)	
	Typologie fonctionnelle	Typologie formelle	Année(s) ou période de	
	grange-étable	à toit brisé	entre 1890-1930	
	État physique	État d'authenticité	Évaluation patrimoniale	
	menacé	évolution harmonieuse	bonne	
Commentaire				
Ce bâtiment fait partie d'un ensemble de ferme composé d'une maison ancienne et d'un second bâtiment secondaire ancien. Il s'agit d'une grange-étable avec une toiture particulière dont le versant arrière est brisé et retroussé alors que le versant avant possède un profil en appentis. Elle est complétée d'une lucarne de garnaude et d'un pont d'accès envahi d'herbes. Le bâtiment possède un bon état d'authenticité conféré par la préservation d'un revêtement extérieur en planches de bois verticales, d'ouvertures traditionnelles, de chambranles et d'un revêtement de toiture en bardeaux de bois. Anciennement, le bâtiment se présentait blanc avec des ouvertures rouges. Très endommagée, cette grange-étable risque de s'effondrer bientôt. Elle est située derrière la propriété qui sise au 188, chemin Lamartine Est.

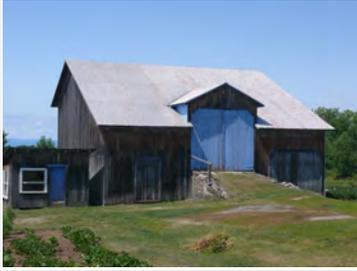
Adresse		Municipalité	
	9	Lamartine Est (chemin)	L'Islet (17078)	
	Typologie fonctionnelle	Typologie formelle	Année(s) ou période de	
	grange-étable	à toit asymétrique	entre 1920-1950	
	État physique	État d'authenticité	Évaluation patrimoniale	
	bon/satisfaisant	évolution harmonieuse	bonne	
Commentaire				
Ce bâtiment est situé derrière une maison ancienne, dans le village de Saint-Eugène. Il s'agit d'une grange-étable à toit asymétrique complétée d'une lucarne de garnaude ainsi que d'un pont d'accès fait de pierres et de béton. Le bâtiment possède un bon état d'authenticité conféré par la préservation du revêtement extérieur en planches de bois verticales, des bardeaux de bois sur le garnaude, de portes en bois et de chambranles. La tôle profilée de la toiture et d'une façade ainsi qu'une fenêtre sont les seuls éléments contemporains. Autrefois, le bâtiment était blanc.				
N° 2019_17078_LAME_0009_02

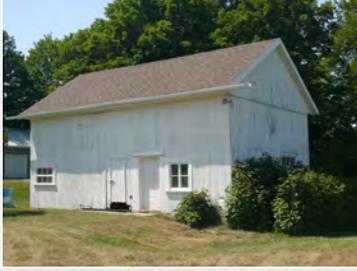
Adresse		Municipalité	
	39	Lamartine Est (chemin)	L'Islet (17078)	
	Typologie fonctionnelle	Typologie formelle	Année(s) ou période de	
	hangar	à toit à deux versants droits	entre 1840-1940	
	État physique	État d'authenticité	Évaluation patrimoniale	
	bon/satisfaisant	évolution harmonieuse	bonne	
Commentaire				
Ce bâtiment est situé derrière une maison ancienne, dans le village de Saint-Eugène. Il s'agit d'un hangar ayant probablement servi à loger quelques animaux et à remiser des voitures agricoles, d'été et d'hiver. Il possède un bon état d'authenticité conféré par la préservation d'un revêtement de planches de bois verticales, de chambranles, de portes en bois et de fenêtres en bois à carreaux. Le revêtement de la toiture en bardeaux d'asphalte constitue la seule composante contemporaine.				
N° 2019_17078_LAME_0039_08				
Matricule 1817-03-1842

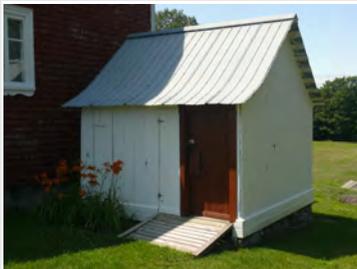
Adresse		Municipalité	
	51	Lamartine Est (chemin)	L'Islet (17078)	
	Typologie fonctionnelle		Typologie formelle	Année(s) ou période de
	laiterie	à toit à deux versants courbés	entre 1850–1900	
	État physique		État d'authenticité	Évaluation patrimoniale
	bon/satisfaisant	évolution harmonieuse	bonne	
<p>Commentaire</p> <p>Ce bâtiment est situé à la droite d'une maison ancienne, dans le village de Saint-Eugène. Il s'agit d'une ancienne laiterie à toit à deux versants courbés reposant sur un lit de pierres. Elle possède un bon état d'authenticité conféré par la préservation d'un revêtement de planches de bois verticales, d'une porte en bois et des couleurs rouge et blanche. Le revêtement de tôle profilée sur la toiture est la seule composante contemporaine.</p>				
<p>N° 2019_17078_LAME_0051_08</p> <p>Matricule 1817-14-9364</p>

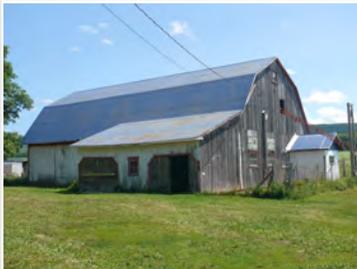
Adresse		Municipalité	
	171	Lamartine Est (chemin)	L'Islet (17078)	
	Typologie fonctionnelle		Typologie formelle	Année(s) ou période de
	grange-étable	à toit brisé	entre 1920–1950	
	État physique		État d'authenticité	Évaluation patrimoniale
	bon/satisfaisant	transformations réversibles	bonne	
<p>Commentaire</p> <p>Ce bâtiment est situé un peu en retrait d'un rang de campagne de L'Islet, à proximité de maisons de ferme anciennes. Il s'agit d'une grange-étable à toit brisé complétée d'un porche. Elle possède un bon état d'authenticité conféré par la préservation d'un revêtement de planches de bois verticales, de chambranles et d'ouvertures traditionnelles. Le revêtement de la toiture est en tôle profilée. Anciennement, le bâtiment se présentait blanc avec des ouvertures rouges.</p>				
<p>N° 2019_17078_LAME_0171_08</p> <p>Matricule 2118-48-1439</p>

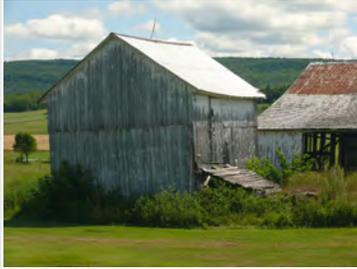
<p>N° 2019_17078_LAME_0188_02_02</p> <p>Matricule 2019-89-5221</p>

Adresse		Municipalité	
	188	Lamartine Est (chemin)	L'Islet (17078)	
	Typologie fonctionnelle		Typologie formelle	Année(s) ou période de
	hangar	à toit à deux versants droits	entre 1890–1930	
	État physique		État d'authenticité	Évaluation patrimoniale
	bon/satisfaisant	évolution harmonieuse	bonne	
<p>Commentaire</p> <p>Ce bâtiment fait partie d'un ensemble de ferme composé d'une maison ancienne et d'un second bâtiment secondaire ancien. La fonction de ce bâtiment reste indéterminée. Il aurait pu servir à entreposer les récoltes et les machines agricoles, en plus de réunir d'autres fonctions. Aucunement fenestré, il n'a probablement pas servi à loger des animaux. Les édifices agricoles de petites dimensions complétés d'un pont d'accès sont assez rares sur le territoire de la MRC de L'Islet. C'est le seul de ce gabarit à avoir été retracé. Le bâtiment possède un bon état d'authenticité conféré par la préservation d'un revêtement de planches de bois verticales, d'un pont d'accès en pierres, d'une porte à battants et d'une porte à glissière.</p>

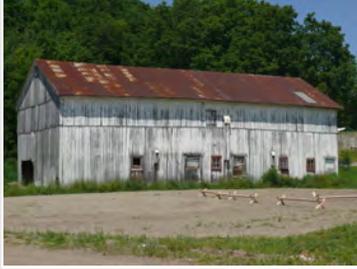
Adresse		Municipalité	
	227	Lamartine Est (chemin)	L'Islet (17078)	
	Typologie fonctionnelle		Typologie formelle	Année(s) ou période de
	grange-étable	à toit à deux versants droits	entre 1890–1930	
	État physique		État d'authenticité	Évaluation patrimoniale
	bon/satisfaisant	évolution harmonieuse	bonne	
<p>Commentaire</p> <p>Ce bâtiment est situé un peu en retrait d'un chemin de la campagne de L'Islet, près d'une maison ancienne. Il s'agit d'une grange-étable à deux étages. Elle se démarque par son bon état d'authenticité conféré par la préservation d'un revêtement extérieur en planches de bois verticales et ses ouvertures traditionnelles. Anciennement, le bâtiment se présentait blanc avec des ouvertures rouges.</p>				
<p>N° 2019_17078_LAME_0227_02</p> <p>Matricule 2190-68-3089</p>

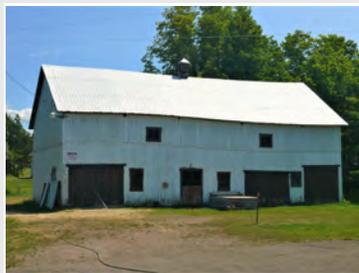
N°	2019_17078_LAMO_0032_02	
Matricule	1716-34-27108

Adresse		Municipalité
32	Lamartine Ouest (chemin)	L'Islet (17078)
Typologie fonctionnelle	Typologie formelle	Année(s) ou période de
grange-étable	à toit à deux versants droits	entre 1920-1950
État physique	État d'authenticité	Évaluation patrimoniale
bon/satisfaisant	transformations réversibles	bonne
Commentaire		
<p>Ce bâtiment est situé derrière une maison ancienne, dans le village de Saint-Eugène. Il s'agit d'une grange-étable à toit à deux versants droits complété d'un tambour à l'avant et d'une annexe sur la droite. Elle possède un bon état d'authenticité conféré par la préservation d'un revêtement de bardeaux de bois, de portes en bois, de fenêtres à carreaux en bois, d'un revêtement de toiture en tôle embossée, de chambranles, de planches cornières et d'un campanile orné d'une girouette. Le bâtiment est assis sur des fondations en béton ce qui indiquerait qu'il a probablement été construit entre les années 1920 et 1950. Les composantes de bois manquent de teinture et le revêtement de la toiture est rouillé. Les portes du tambour ne sont pas d'origine.</p>

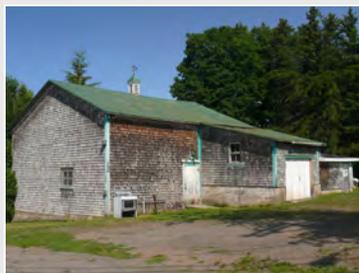
N°	2019_17078_LAMO_0056_02_08	
Matricule	1716-22-0738

Adresse		Municipalité
56	Lamartine Ouest (chemin)	L'Islet (17078)
Typologie fonctionnelle	Typologie formelle	Année(s) ou période de
grange-étable	à toit à deux versants droits	entre 1900-1950
État physique	État d'authenticité	Évaluation patrimoniale
bon/satisfaisant	évolution harmonieuse	bonne
Commentaire		
<p>Ce bâtiment est situé derrière une maison construite entre les années 1930 et 1950. Il s'agit d'une grange-étable de deux étages complétée à l'avant d'un porche avec des portes à arcade et à l'arrière par deux annexes et un pont d'accès. Les trois hautes portes du porche permettent encore aujourd'hui de faire entrer des machines agricoles. Le bâtiment possède un bon état d'authenticité conféré par la préservation d'un revêtement de planches de bois à feuillure, de chambranles, de planches cornières, de portes en bois à panneaux et de fenêtres en bois à carreaux. La tôle profilée et une porte de garage constituent les seuls éléments contemporains. Le revêtement, les ouvertures et les autres composantes de bois mériteraient d'être teints de nouveau pour assurer leur conservation.</p>

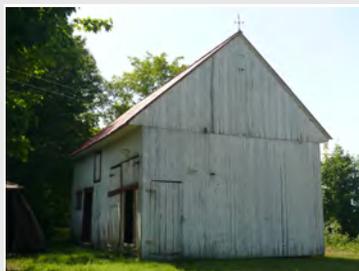
Matricule	1716-10-0348

Adresse		Municipalité
	110	Lamartine Ouest (chemin)	L'Islet (17078)
	Typologie fonctionnelle		Typologie formelle
	laiterie		à toit à deux versants courbés
	Année(s) ou période de		Année(s) ou période de
			vers 1867
État physique		État d'authenticité	Évaluation patrimoniale
travaux majeurs requis		évolution harmonieuse	bonne
Commentaire			
<p>Ce bâtiment est disposé derrière une maison traditionnelle québécoise construite vers 1867, située près du village de Saint-Eugène. Il côtoie un ancien fournil. Le bâtiment servait autrefois de laiterie et se trouve dans un excellent état d'authenticité. En effet, il possède toujours un revêtement de bardeaux de bois sur la toiture, un revêtement extérieur fait de planches de bois verticales ainsi que des ouvertures en bois. Le revêtement extérieur était autrefois blanc alors que les ouvertures ont conservé leur couleur rouge. Cette ancienne laiterie repose également sur des fondations en pierres. Le revêtement de bardeaux de bois de la toiture est toutefois dégradé et serait à remplacer pour éviter l'intrusion de l'eau dans le bâtiment.</p>

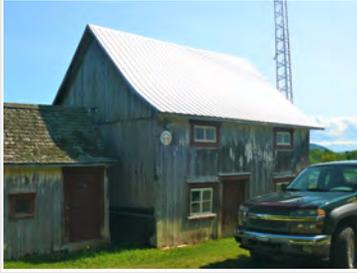
N° 2019_17078_LAMO_0110_02_01			
Matricule 1615-96-7156

Adresse		Municipalité
	121	Lamartine Ouest (chemin)	L'Islet (17078)
	Typologie fonctionnelle		Typologie formelle
	hangar		à toit brisé
	Année(s) ou période de		Année(s) ou période de
			entre 1890-1940
État physique		État d'authenticité	Évaluation patrimoniale
bon/satisfaisant		évolution harmonieuse	bonne
Commentaire			
<p>Ce bâtiment est situé en cour arrière d'une maison ancienne. Actuellement utilisé comme hangar, il a probablement été construit au départ pour répondre à divers besoins : loger des animaux comme un cheval, entreposer le grain ou le foin à l'étage, servir d'atelier de réparation et permettre la remise de différents objets. Il possède plusieurs caractéristiques architecturales intéressantes telles que le porche couvert dans lequel on accrochait des harnais et d'autres outils et une lucarne permettant l'accès à l'étage. Il se démarque également par son bon état d'authenticité conféré par la préservation d'un revêtement extérieur en planches de bois verticales, des portes en bois composées de planches obliques, de fenêtres en bois à grands carreaux. Anciennement, le revêtement extérieur était blanc.</p>

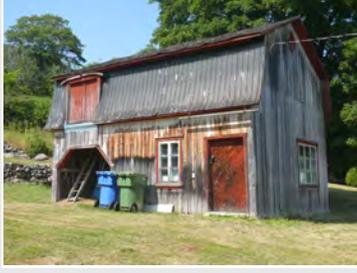
N° 2019_17078_LAMO_0121_08_02			
Matricule 1615-77-3731

Adresse		Municipalité
	247	Lamartine Ouest (chemin)	L'Islet (17078)
	Typologie fonctionnelle		Typologie formelle
	moulin à farine		à toit à deux versants courbés
	Année(s) ou période de		Année(s) ou période de
			en 1860
État physique		État d'authenticité	Évaluation patrimoniale
bon/satisfaisant		transformations réversibles	supérieure
Commentaire			
<p>Ce moulin fut construit, entièrement ou en partie, en 1860, par Olivier-Eugène Casgrain, notaire, seigneur de L'Islet-Bonsecours, architecte et mécanicien à ses heures. Le moulin est actionné par le pouvoir de la rivière Bras Saint-Nicolas. Il servait à produire de la farine et à scier du bois. Il est aussi connu sous différentes désignations : moulin Dionne, moulin Casgrain, Grand Moulin et moulin seigneurial. Le bâtiment possède un état d'authenticité moyen, mais les transformations sont réversibles. Elles sont localisées au niveau du revêtement extérieur, des portes, des fenêtres et du revêtement de la toiture qui ont tous été remplacés par des modèles contemporains.</p>

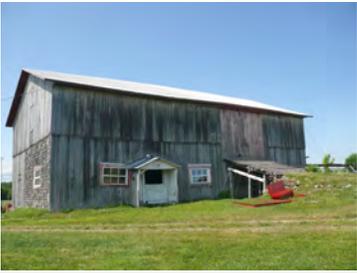
<p>N° 2019_17078_LAMO_0320_02_01</p> <p>Matricule 1411-63-2300</p>

Adresse		Municipalité		
	225	Morin (chemin)	L'Islet (17078)		
	Typologie fonctionnelle		Typologie formelle		Année(s) ou période de
	grange-étable		à toit à deux versants droits		entre 1900-1930
	État physique		État d'authenticité		Évaluation patrimoniale
	bon/satisfaisant		évolution harmonieuse		bonne
<p>Commentaire</p> <p>Ce bâtiment se trouve dans un secteur rural de L'Islet et forme un ensemble de ferme avec une maison ancienne ainsi qu'un hangar. Il s'agit d'une grange-étable représentative du modèle à toit à deux versants droits dont l'étage est accessible par un pont d'accès en pierres. À l'exception du revêtement de bardeaux d'asphalte du volume annexe disposé sur la façade sud, d'un revêtement de tôle profilée sur la façade est et sur la toiture, toutes les autres composantes sont anciennes. Parmi celles-ci, notons le revêtement extérieur en planches de bois verticales, les portes en bois, les fenêtres à carreaux en bois encadrées de chambranles et la préservation des couleurs rouge et blanche.</p>

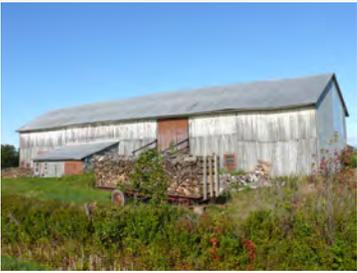
<p>N° 2020_17078_MORI_0225_01_08</p> <p>Matricule 1819-32-8495</p>

Adresse		Municipalité		
	225	Nilus-Leclerc (boulevard)	L'Islet (17078)		
	Typologie fonctionnelle		Typologie formelle		Année(s) ou période de
	hangar		à toit à deux versants droits		entre 1890-1950
	État physique		État d'authenticité		Évaluation patrimoniale
	bon/satisfaisant		évolution harmonieuse		bonne
<p>Commentaire</p> <p>Ce bâtiment se trouve dans un secteur rural de L'Islet et forme un ensemble de ferme avec une maison ancienne ainsi qu'une grange-étable. Il s'agit d'un hangar à toit à deux versants droits. Ce dernier a pu servir à remiser des voitures d'été et d'hiver en plus de servir à loger quelques animaux, entreposer des récoltes ou autres objets en plus d'être utilisé comme atelier de fabrication ou de réparation d'objets. Il possède un très bon état d'authenticité conféré par la préservation de composantes anciennes telles qu'un revêtement de planches de bois verticales peint en blanc ou chaulé, de portes en bois et de fenêtres à carreaux en bois peintes en rouge. La seule composante contemporaine est la tôle profilée du toit.</p>

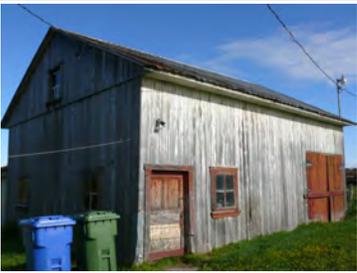
<p>N° 2020_17078_MORI_0225_02_02_01</p> <p>Matricule 1819-32-8495</p>

Adresse		Municipalité		
	472	Nilus-Leclerc (boulevard)	L'Islet (17078)		
	Typologie fonctionnelle		Typologie formelle		Année(s) ou période de
	porcherie		à toit à deux versants droits		entre 1920-1950
	État physique		État d'authenticité		Évaluation patrimoniale
	bon/satisfaisant		évolution harmonieuse		bonne
<p>Commentaire</p> <p>Ce bâtiment est situé derrière une maison ancienne construite en 1886 habitée par les familles Leclerc, puis Caron. À l'arrière coule la rivière du Petit Moulin. Il s'agit d'une ancienne porcherie. Elle possède un bon état d'authenticité conféré par la préservation d'un revêtement de planches de bois verticales et d'ouvertures traditionnelles. Le bâtiment repose sur des fondations en béton qui pourraient indiquer que le bâtiment ne serait probablement pas antérieur aux années 1920.</p>					
<p>N° 2019_17078_NILE_0472_08_02</p> <p>Matricule 1716-39-9801</p>

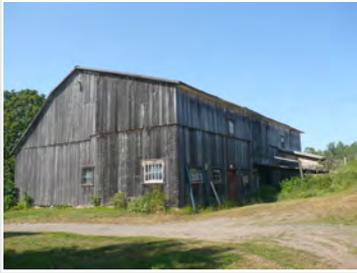
Matricule 1814-81-4890

Adresse		Municipalité
42	Normand (chemin des)	L'Islet (17078)
Typologie fonctionnelle	Typologie formelle	Année(s) ou période de
hangar	à toit à deux versants droits	entre 1850-1900
État physique	État d'authenticité	Évaluation patrimoniale
bon/satisfaisant	évolution harmonieuse	bonne
Commentaire		
Ce bâtiment est situé sur un vaste terrain, à l'écart de la route, dans un secteur rural de L'Islet. Il forme un ensemble de ferme avec une maison ancienne et une grange-étable. Il s'agit d'un hangar à toit à deux versants droits. Avec sa haute porte à battants, il a probablement servi à remiser des voitures en plus de cumuler d'autres fonctions. Il possède un bon état d'authenticité conféré par la préservation d'un revêtement en planches de bois verticales anciennement peint en blanc ou chaulé, d'un revêtement de bardeaux de bois, de portes en bois et de fenêtres à carreaux. La seule composante contemporaine est la tôle profilée du toit. Les clous qui ont servi à fixer le revêtement sont de forme carrée. Produits au cours de la deuxième moitié du 19 ^e siècle, ils pourraient supposer que la construction du bâtiment date de cette époque. Quelques éléments en bois sont très abîmés.

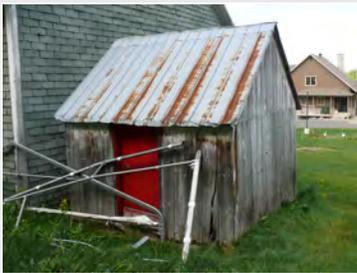
N° 2020_17078_NORM_0068_04_08					
Matricule 1711-97-7107

Adresse		Municipalité		
	68	Normand (chemin des)	L'Islet (17078)		
	Typologie fonctionnelle		Typologie formelle		Année(s) ou période de
	porcherie		à toit à deux versants droits		entre 1900-1950
	État physique		État d'authenticité		Évaluation patrimoniale
	bon/satisfaisant		évolution harmonieuse		moyenne
Commentaire					
<p>Ce bâtiment fait partie d'un ensemble de ferme composé de plusieurs bâtiments agricoles, disposé près d'une maison traditionnelle québécoise, sur un vaste terrain situé à l'écart de la route. Il s'agit d'une ancienne porcherie possédant un toit à deux versants droits qui repose sur un solage de pierres. Son revêtement extérieur en planches de bois verticales, anciennement peint en blanc ou chaulé, et la chambranle rouge de l'ouverture de porte, sont probablement d'origine. La seule composante contemporaine est le revêtement de tôle profilée de la toiture. Les extrémités de plusieurs planches sont pourries.</p>

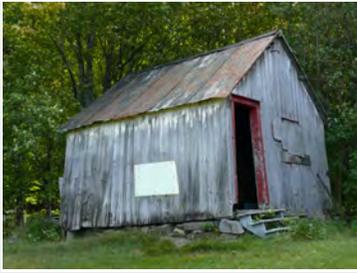
N° 2020_17078_NORM_0068_05_02					
Matricule 1711-97-7107

Adresse		Municipalité		
	84	Normand (chemin des)	L'Islet (17078)		
	Typologie fonctionnelle		Typologie formelle		Année(s) ou période de
	grange-étable		à toit à deux versants droits		entre 1900-1930
	État physique		État d'authenticité		Évaluation patrimoniale
	bon/satisfaisant		évolution harmonieuse		bonne
Commentaire					
<p>Ce bâtiment fait partie d'un ensemble de ferme disposé sur le sommet d'une colline qui offre un point de vue exceptionnel sur la vallée du Saint-Laurent. Il s'agit d'une grange-étable à toit à deux versants droits complétée à l'avant d'un imposant corps de bâtiment fermé qui pourrait être le résultat d'un agrandissement. Un hangar ancien a été greffé à la façade est. Plusieurs composantes anciennes ont été préservées comme le revêtement de planches de bois verticales anciennement peint en blanc ou chaulé, des portes de bois et des fenêtres en bois dont certaines sont encore de couleur rouge. La tôle profilée sur le toit constitue la seule composante contemporaine.</p>

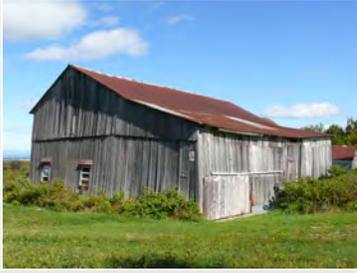
N° 2020_17078_NORM_0084_02					
Matricule 1711-38-3859

Adresse		Municipalité		
	86	Normand (chemin des)	L'Islet (17078)		
	Typologie fonctionnelle		Typologie formelle		Année(s) ou période de
	grange-étable		à toit à deux versants droits		entre 1900-1930
	État physique		État d'authenticité		Évaluation patrimoniale
	bon/satisfaisant		évolution harmonieuse		bonne
<p>Commentaire</p> <p>Ce bâtiment se trouve dans un secteur isolé de la campagne de L'Islet. Il s'agit d'une grange-étable à deux versants droits dotée d'un porche en projection et complétée d'un pont d'accès. Elle fait partie d'un ensemble composé d'une maison et d'un hangar ancien. Plusieurs composantes anciennes ont été préservées comme le revêtement en planches de bois verticales, des portes en bois et des fenêtres en bois avec des carreaux encadrées de chambranles. Le revêtement de tôle profilée est le seul élément contemporain.</p>					
<p>N° 2020_17078_NORM_0086_01_01</p> <p>Matricule 1711-26-7038</p>

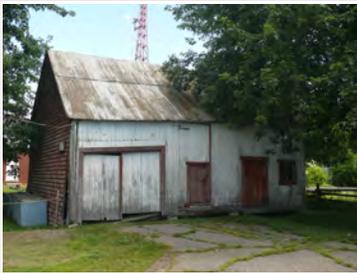
N° 2019_17078_PIOE_0195_02_01

Adresse		Municipalité	
195	Pionniers Est (chemin des)	L'Islet (17078)	
Typologie fonctionnelle		Typologie formelle	
hangar	à toit à deux versants droits	Année(s) ou période de	
État physique		Évaluation patrimoniale	
travaux majeurs requis		bonne	
Commentaire			
<p>Le bâtiment est situé en cour arrière d'une maison ancienne située dans le village de L'Islet. Il s'agit d'un hangar ayant probablement servi à loger quelques animaux et à remiser les voitures d'été et d'hiver. Le bâtiment possède un bon état d'authenticité conféré par la préservation d'un revêtement extérieur en planches de bois verticales blanchi à la chaux ou teint en blanc, d'un revêtement de bardeaux de bois, de portes en bois, de fenêtres en bois et de chambranles. La seule composante contemporaine est la tôle profilée sur le toit. Les ouvertures et une partie du revêtement de bardeaux de bois étaient autrefois teints en rouge. Le hangar s'affaisse et devrait être redressé pour assurer sa conservation. Le revêtement de bardeaux de bois est abîmé.</p>

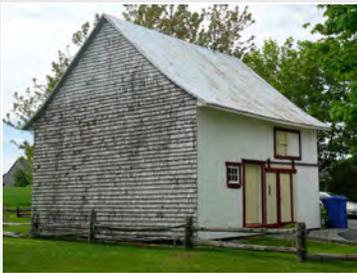
N° 2019_17078_PIOE_0224_02

Adresse		Municipalité	
224	Pionniers Est (chemin des)	L'Islet (17078)	
Typologie fonctionnelle		Typologie formelle	
hangar	à toit à deux versants courbés	Année(s) ou période de	
État physique		Évaluation patrimoniale	
bon/satisfaisant		bonne	
Commentaire			
<p>Le bâtiment se dresse dans le noyau villageois de L'Islet, en arrière d'une maison traditionnelle québécoise. Il s'agit d'un hangar qui pourrait avoir servi d'écurie, de fournil, d'entrepôt pour le grain ou d'atelier d'artisan. Il possède un bon état d'authenticité conféré par la préservation d'un revêtement extérieur de planches de bois verticales et de bardeaux de bois, de portes en bois, de fenêtres en bois à carreaux. Le revêtement d'origine de la toiture a été remplacé; on y retrouve maintenant de la tôle profilée.</p>

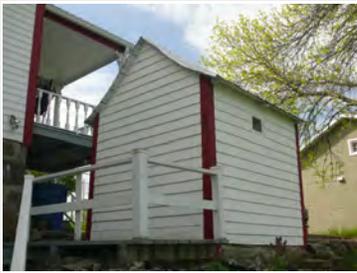
N° 2019_17078_PIOE_0373_01_06

Adresse		Municipalité	
373	Pionniers Est (chemin des)	L'Islet (17078)	
Typologie fonctionnelle		Typologie formelle	
laiterie	à toit à deux versants courbés	Année(s) ou période de	
État physique		Évaluation patrimoniale	
excellent		bonne	
Commentaire			
<p>Ce bâtiment fait partie d'un ensemble de trois bâtiments secondaires disposés à l'arrière d'une maison ancienne du village de L'Islet. Il s'agit d'une laiterie aux versants courbés. Elle possède un bon état d'authenticité conféré par la préservation d'un revêtement extérieur de bardeaux de bois agrémenté de planches cornières, d'une fenêtre en bois encadrée de chambranles et d'une porte en bois. Elle se distingue aussi par les couleurs rouge et blanche, couramment utilisées pour les bâtiments agricoles du Québec. La tôle profilée de la toiture est la seule composante contemporaine.</p>

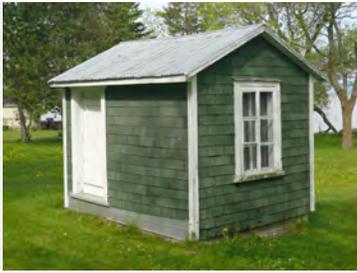
N° 2019_17078_PIOE_0373_02_08

Adresse		Municipalité	
373	Pionniers Est (chemin des)	L'Islet (17078)	
Typologie fonctionnelle		Typologie formelle	
remise	à toit à deux versants droits	Année(s) ou période de	
État physique		Évaluation patrimoniale	
bon/satisfaisant		moyenne	
Commentaire			
<p>Ce bâtiment fait partie d'un ensemble de trois bâtiments secondaires disposés à l'arrière d'une maison ancienne du village de L'Islet. Il s'agit peut-être d'une remise ou d'un poulailler; sa fonction d'origine demeure difficile à déterminer. Le bâtiment possède un bon état d'authenticité conféré par la préservation de fenêtres en bois à grands carreaux encadrées de chambranles et de planches cornières. Le revêtement de tôle profilée et le revêtement extérieur de bardeaux d'asphalte sont les seuls éléments de facture contemporaine. Les fenêtres manquent de peinture.</p>

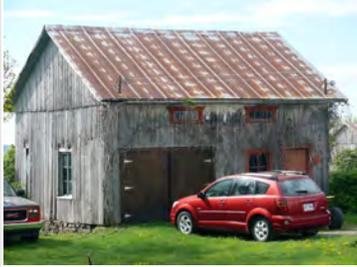
<p>N° 2019_17078_PIOE_0382_02</p> <p>Matricule 1621-22-1130</p>

Adresse		Municipalité		
	382	Pionniers Est (chemin des)	L'Islet (17078)		
	Typologie fonctionnelle		Typologie formelle		Année(s) ou période de
	grange-étable		à toit à deux versants droits		entre 1890–1930
	État physique		État d'authenticité		Évaluation patrimoniale
	travaux majeurs requis		état complet		bonne
<p>Commentaire</p> <p>Ce bâtiment se dresse à l'arrière d'une série de maisons anciennes et contemporaines positionnées près du chemin à l'approche du village de L'Islet. Il s'agit d'une grange-étable à deux étages complétée d'un pont d'accès. Elle possède un excellent état d'authenticité. Toutes ses composantes sont de facture traditionnelle. On retrouve du bardeau de bois sur la toiture, élément rarement préservé sur les bâtiments secondaires anciens. Elle possède également un revêtement de planches de bois verticales, un pont d'accès en bois, des portes et des fenêtres traditionnelles. Anciennement, le bâtiment se présentait blanc avec des ouvertures rouges. Le revêtement de bardeaux de bois de la toiture est abîmé et sera à remplacer.</p>

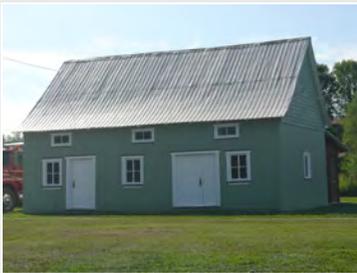
N° 2019_17078_PIOO_0000_08_02					
Matricule 1317-99-0109

Adresse		Municipalité		
	0	Pionniers Ouest (chemin des)	L'Islet (17078)		
	Typologie fonctionnelle		Typologie formelle		Année(s) ou période de
	grange-étable		à toit brisé		entre 1850-1900
	État physique		État d'authenticité		Évaluation patrimoniale
	bon/satisfaisant		évolution harmonieuse		bonne
Commentaire					
<p>Cette grange-étable est située dans un champ, loin derrière une maison ancienne sise au 278, chemin des Pionniers Ouest. Les deux bâtiments faisaient autrefois partie de la même propriété. Il s'agit d'une grange-étable à toit brisé. Son profil bas et évasé rappelle celui des bâtiments agricoles aux versants droits qui ont été transformés en bâtiment à toit brisé. Cela reste une hypothèse que seul un examen de la charpente pourrait valider. La grange-étable est greffée d'une annexe aux versants droits selon le même modèle que le 851, avenue de Gaspé Ouest à Saint-Jean-Port-Joli. Le bâtiment est complété d'une lucarne de garnaud sur la façade sud, joint par un pont d'accès. Il possède un bon état d'authenticité conféré par la préservation d'un revêtement extérieur en planches de bois verticales annuellement blanchi à la chaux, de portes en bois et de fenêtres en bois. La seule composante contemporaine est la tôle profilée sur le toit.</p>

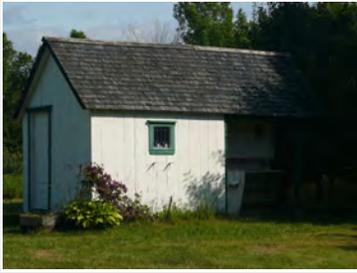
N° 2019_17078_PIOO_0278_08					
Matricule 1318-06-9169

Adresse		Municipalité		
	278	Pionniers Ouest (chemin des)	L'Islet (17078)		
	Typologie fonctionnelle		Typologie formelle		Année(s) ou période de
	hangar		à toit à deux versants courbés		entre 1850-1950
	État physique		État d'authenticité		Évaluation patrimoniale
	bon/satisfaisant		évolution harmonieuse		bonne
Commentaire					
<p>Ce bâtiment se dresse face au fleuve, près d'une maison ancienne avec laquelle il partage une toiture aux versants courbés. Il est représentatif d'un modèle de hangar typique de L'Islet caractérisé par une toiture à deux versants, droits ou courbés, et la présence de petites fenêtres rectangulaires à l'étage. Il pouvait autrefois être utilisé pour loger quelques animaux, servir d'atelier pour réparer des objets, de fournil ou pour entreposer le grain. Ce hangar possède un bon état d'authenticité conféré par la préservation de fenêtres en bois à carreaux encadrées de chambranles, d'un revêtement extérieur en planches de bois verticales et en bardeaux de bois ainsi que des portes en bois. Le revêtement en tôle profilée est la seule composante contemporaine.</p>

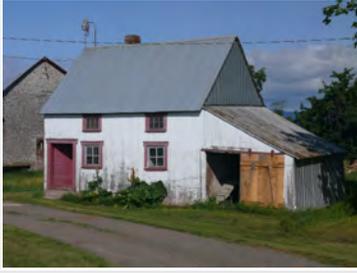
N° 2019_17078_PIOO_0295_02_02_01					
Matricule 1218-76-2812

Adresse		Municipalité		
	295	297 Pionniers Ouest (chemin des)	L'Islet (17078)		
	Typologie fonctionnelle		Typologie formelle		Année(s) ou période de
	laiterie		à toit à deux versants droits		entre 1850-1900
	État physique		État d'authenticité		Évaluation patrimoniale
	bon/satisfaisant		état complet		bonne
Commentaire					
<p>Ce bâtiment est situé près d'une maison du 18e siècle qui se dresse sur une terre en bordure du fleuve. Il s'agit d'une ancienne laiterie autrefois située sur la terre de deux voisins plus loin et qui a été démenagée sur le site actuel par le propriétaire. Le bâtiment possède un bon état d'authenticité conféré par la préservation d'un revêtement extérieur en planches de bois verticales teint en blanc, d'une porte en bois, de fenêtres en bois et d'un revêtement de bardeaux de bois sur la toiture. Un examen des composantes de la structure permettrait de mieux cerner la période de construction de l'édifice.</p>

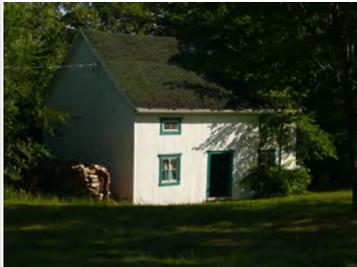
N° 2019_17078_PIOO_0321_08					
Matricule 1317-25-9314

Adresse		Municipalité		
	321	Pionniers Ouest (chemin des)	L'Islet (17078)		
	Typologie fonctionnelle		Typologie formelle		Année(s) ou période de
	hangar		à toit à deux versants droits		entre 1850-1900
	État physique		État d'authenticité		Évaluation patrimoniale
	bon/satisfaisant		évolution harmonieuse		bonne
Commentaire					
<p>Ce bâtiment fait partie d'un ensemble de ferme composé d'une grange-étable ancienne (effondrée), d'un garage et d'une maison traditionnelle québécoise, disposé près de la route. Il est représentatif d'un modèle de hangar typique de L'Islet caractérisé par une toiture à deux versants, droits ou courbés, et la présence de petites fenêtres rectangulaires à l'étage. Doté d'une cheminée de brique, ce bâtiment aurait pu servir de fournil en plus d'être utilisé comme remise et loger quelques animaux. Il possède un bon état d'authenticité conféré par la préservation d'un revêtement extérieur de planches de bois verticales et de bardeaux de bois, de fenêtres en bois à carreaux encadrées de chambranles, de portes de bois et d'une enseigne métallique qui représente un cheval.</p>

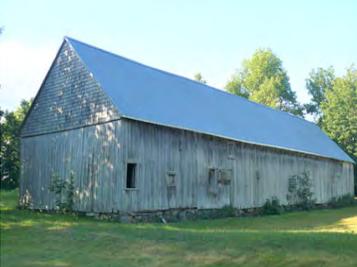
N° 2019_17078_PIOO_0359_02				
Matricule 1117-97-0640

Adresse		Municipalité	
	359	Pionniers Ouest (chemin des)	L'Islet (17078)	
	Typologie fonctionnelle		Typologie formelle	Année(s) ou période de
	hangar	à toit à deux versants courbés	entre 1850–1900	
	État physique		État d'authenticité	Évaluation patrimoniale
	bon/satisfaisant	transformations réversibles	bonne	
Commentaire				
Ce bâtiment se dresse entre le fleuve et la route, près d'une maison ancienne, avec laquelle il partage une toiture à deux versants courbés. Il est représentatif d'un modèle de hangar typique de L'Islet caractérisé par une toiture à deux versants, droits ou courbés, et la présence de petites fenêtres rectangulaires à l'étage. Il pouvait autrefois être utilisé pour loger quelques animaux, servir d'atelier pour réparer des objets ou pour entreposer le grain. Ce hangar possède un bon état d'authenticité conféré par la préservation de fenêtres en bois à grands carreaux encadrées de chambranles, d'un revêtement extérieur en planches de bois verticales et en bardeaux de bois. Le revêtement de toiture en bardeaux d'asphalte a besoin d'être remplacé.

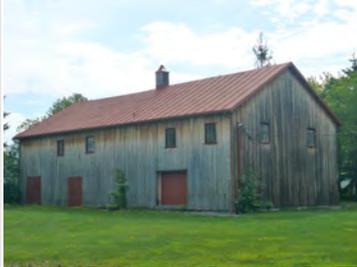
Matricule 1117-86-9243

Adresse		Municipalité	
	363	Pionniers Ouest (chemin des)	L'Islet (17078)	
	Typologie fonctionnelle		Typologie formelle	Année(s) ou période de
	grange-étable	à toit à deux versants droits	entre 1850–1900	
	État physique		État d'authenticité	Évaluation patrimoniale
	bon/satisfaisant	évolution harmonieuse	bonne	
Commentaire				
Ce bâtiment est situé en bordure du chemin, devant une maison ancienne. Il s'agit d'une grange-étable à toit à deux versants droits complétée d'une lucarne de garnaude sur la façade sud et d'un pont d'accès. Le bâtiment possède un bon état d'authenticité conféré par la préservation d'un revêtement extérieur en planches de bois verticales anciennement blanchi à la chaux ou teint en blanc, de pignons revêtus de bardeaux de bois, de portes en bois et de fenêtres en bois. Il repose sur des fondations de pierres. La seule composante contemporaine est la tôle profilée.				
N° 2019_17078_PIOO_0363_08
