INVENTAIRE DU PATRIMOINE BÂTI AGRICOLE DE LA MRC DE L'ISLET

Rapport final • Décembre 2020

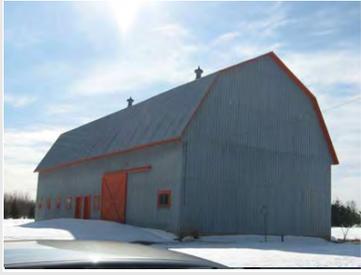
Adresse		Municipalité		
	72	7e Rang Est	Saint-Adalbert (17015)		
	Typologie fonctionnelle		Typologie formelle		Année(s) ou période de
	grange-étale		à toit à deux versants droits		entre 1920-1940
	État physique		État d'authenticité		Évaluation patrimoniale
	bon/satisfaisant		évolution harmonieuse		bonne
<p>Commentaire</p> <p>Ce bâtiment est situé près d'une maison, un peu en retrait d'un rang de la campagne de Saint-Adalbert. Il s'agit d'une grange-étale de deux étages dotée d'un pont d'accès. Le bâtiment possède un bon état d'authenticité conféré par la préservation d'un revêtement extérieur en planches de bois verticales, de portes en bois et de fenêtres en bois avec des carreaux encadrés de chambranles. La seule composante contemporaine est la tôle profilée sur le toit.</p>					
<p>N° 2019_17015_7RAE_0072_08</p> <p>Matricule 5392-74-0291</p>

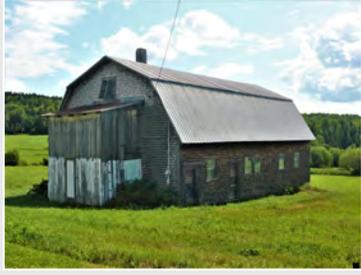
Adresse		Municipalité		
	24	7e Rang Ouest	Saint-Adalbert (17015)		
	Typologie fonctionnelle		Typologie formelle		Année(s) ou période de
	grange-étale		à toit brisé		entre 1930-1950
	État physique		État d'authenticité		Évaluation patrimoniale
	bon/satisfaisant		transformations réversibles		moyenne
<p>Commentaire</p> <p>Ce bâtiment est situé dans un rang de Saint-Adalbert. Il s'agit d'une grange-étale à toit brisé. Elle a connu des transformations réversibles avec le recouvrement de son revêtement d'origine par un revêtement de tôle. On retrouve également de la tôle sur la toiture. Ses ouvertures en bois (portes et fenêtres à carreaux encadrés de chambranles) peintes en rouge ont été préservées de même que ses deux événements de ventilation sur la toiture.</p>					
<p>N° 2020_17015_7ERO_0024_08</p> <p>Matricule 5289-39-9347</p>

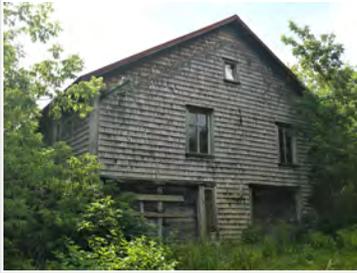
Adresse		Municipalité		
	0	204 Est (route)	Saint-Adalbert (17015)		
	Typologie fonctionnelle		Typologie formelle		Année(s) ou période de
	porcherie		à toit brisé		entre 1920-1950
	État physique		État d'authenticité		Évaluation patrimoniale
	bon/satisfaisant		évolution harmonieuse		moyenne
<p>Commentaire</p> <p>Ce bâtiment se situe derrière une maison ancienne sise au 52, route 204 Est, dans la campagne de Saint-Adalbert. Il s'agit d'une ancienne porcherie coiffée d'un toit brisé. Le bâtiment possède un bon état d'authenticité conféré par la préservation d'un revêtement extérieur en bardeaux de bois complété de planches cornières, de portes en bois et de fenêtres en bois avec des carreaux encadrés de chambranles. La seule composante contemporaine est la tôle profilée sur le toit.</p>					
<p>N° 2019_17015_204E_0000_02</p> <p>Matricule 5293-00-8694</p>

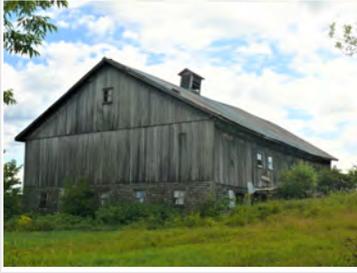
N° 2019_17015_204E_0200_01_02_02					
Matricule 5495-36-8631

Adresse		Municipalité		
	200	204 Est (route)	Saint-Adalbert (17015)		
	Typologie fonctionnelle		Typologie formelle		Année(s) ou période de
	atelier de forge		à toit à deux versants droits		entre 1910-1940
	État physique		État d'authenticité		Évaluation patrimoniale
	bon/satisfaisant		évolution harmonieuse		bonne
Commentaire					
Ce bâtiment fait partie d'un ensemble composée d'une maison ancienne et d'une grange-étable. Construite par Joseph Alexandre Bourgault (1890-1969), forgeron, il a servi à plusieurs fonctions notamment de forge, à loger des cochons et à produire des articles de bois grâce à une machinerie aménagée à l'étage. Le bâtiment possède un bon état d'authenticité conféré par la préservation d'un revêtement extérieur en bardeaux de bois complété de planches cornières, de portes en bois et de fenêtres en bois avec des carreaux encadrées de chambranles. La seule composante contemporaine est la tôle profilée sur le toit. À noter que cette propriété est inhabitée et que les bâtiments qui s'y trouvent seront bientôt démolis.

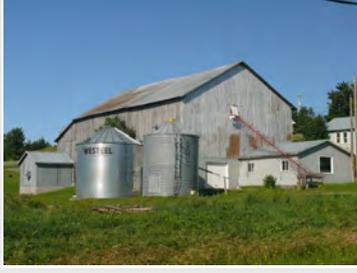
N° 2019_17015_204E_0200_02_02					
Matricule 5495-36-8631

Adresse		Municipalité		
	200	204 Est (route)	Saint-Adalbert (17015)		
	Typologie fonctionnelle		Typologie formelle		Année(s) ou période de
	grange-étable		à toit à deux versants droits		entre 1900-1940
	État physique		État d'authenticité		Évaluation patrimoniale
	bon/satisfaisant		évolution harmonieuse		bonne
Commentaire					
Ce bâtiment fait partie d'un ensemble composée d'une maison ancienne et d'un ancien atelier de forge. Il s'agit d'une grange-étable à deux étages dotée d'un campanile sur le toit complétée d'une lucarne de garnaud accessible par un pont d'accès. Le bâtiment possède un bon état d'authenticité conféré par la préservation d'un revêtement extérieur composé de planches de bois verticales et de bardeaux de bois, de portes en bois et de fenêtres en bois à carreaux encadrées de chambranles. La seule composante contemporaine est la tôle profilée sur le toit. Cette grange-étable fait partie d'une propriété abandonnée ayant appartenu à une famille Bourgault. À noter que cette propriété est inhabitée et que les bâtiments qui s'y trouvent seront bientôt démolis.

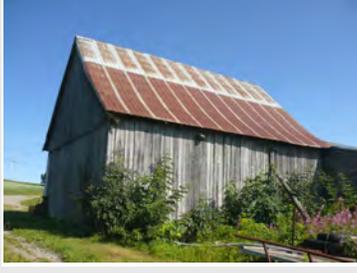
N° 2019_17015_204O_0000_01_04					
Matricule 5090-54-7929

Adresse		Municipalité		
	0	204 Ouest (route)	Saint-Adalbert (17015)		
	Typologie fonctionnelle		Typologie formelle		Année(s) ou période de
	grange-étable		à toit à deux versants droits		vers 1900
	État physique		État d'authenticité		Évaluation patrimoniale
	bon/satisfaisant		transformations réversibles		moyenne
Commentaire					
Ce bâtiment fait partie d'un ensemble de ferme composé d'une maison et de plusieurs bâtiments agricoles. Il est encore utilisé actuellement. Il s'agit d'une grange-étable de deux étages complétée d'un pont d'accès qui se situe derrière une propriété qui sise au 168, route 204 Ouest. Elle aurait été construite vers le début du 20e siècle probablement par un représentant de la famille Bélanger. Plusieurs volumes annexes ont été greffés à la construction au cours du temps et plusieurs portes sont contemporaines. Une partie de son revêtement extérieur et la toiture sont recouverts de tôle. On retrouve toujours un revêtement de planches de bois verticales à l'arrière, une partie d'un revêtement de bardeaux de bois et des fenêtres en bois à carreaux.

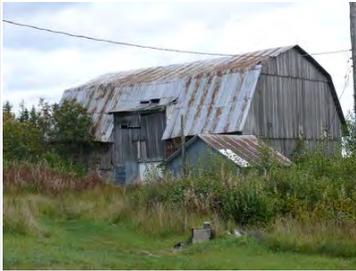
N° 2019_17015_204O_0000_02_06_02					
Matricule 5090-54-7929

Adresse		Municipalité		
	0	204 Ouest (route)	Saint-Adalbert (17015)		
	Typologie fonctionnelle		Typologie formelle		Année(s) ou période de
	hangar à machinerie		à toit à deux versants courbés		vers 1900
	État physique		État d'authenticité		Évaluation patrimoniale
	bon/satisfaisant		évolution harmonieuse		bonne
Commentaire					
Ce bâtiment fait partie d'un ensemble de ferme composé d'une maison et de plusieurs bâtiments agricoles. Il s'agit d'un bâtiment à toit à deux versants courbés qui aurait pu avoir servi de grange-étable, avant la construction de la grange-étable actuelle que l'on retrouve un peu plus loin sur le site, où dès le départ, comme c'est le cas aujourd'hui, de hangar à machinerie. Cette construction pourrait avoir été érigée par un représentant de la famille Bélanger, peut-être au début du 20e siècle. Un volume annexe y a été greffé à une période indéterminée. Le bâtiment possède un bon état d'authenticité conféré par la préservation d'un revêtement extérieur en planches de bois verticales et de portes en bois. La seule composante contemporaine est la tôle profilée sur le toit. On retrouve ce hangar près d'une propriété sise au 172, route 204 Ouest.

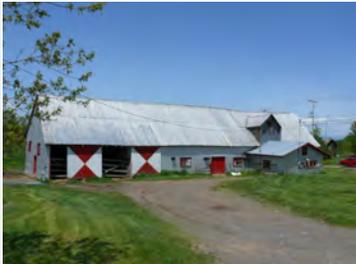
Adresse		Municipalité		
	116	Principale (rue)	Saint-Adalbert (17015)		
	Typologie fonctionnelle		Typologie formelle		Année(s) ou période de
	grange-étable		à toit à deux versants droits		entre 1900-1930
	État physique		État d'authenticité		Évaluation patrimoniale
	bon/satisfaisant		transformations réversibles		moyenne
	Commentaire				
<p>Il s'agit d'une grange-étable à deux étages complétée d'un pont d'accès. Le bâtiment a connu des transformations réversibles avec le recouvrement des façades par un revêtement de tôle profilée, la tôle profilée sur le toit et le remplacement de certaines ouvertures. Il possède toujours des portes en bois et une fenêtre en bois avec des carreaux.</p>					
N° 2020_17015_PRIN_0116_01_03					
Matricule 5090-97-0658

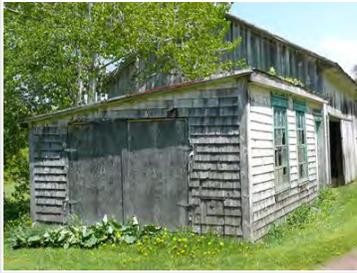
N° 2019_17055_3RGE_0334_01_02_01					
Matricule 2932-61-8455

Adresse		Municipalité		
	334	3e Rang Est	Saint-Aubert (17055)		
	Typologie fonctionnelle		Typologie formelle		Année(s) ou période de
	moulin à farine		à toit à deux versants droits		vers 1819
	État physique		État d'authenticité		Évaluation patrimoniale
	bon/satisfaisant		transformations réversibles		supérieure
	Commentaire				
<p>Ce moulin à farine et à carder est construit vers 1819 par Joseph Mercier, un résident du secteur, pour Pierre-Ignace Aubert de Gaspé, propriétaire du fief de la Demi-Lieue, afin de moudre le grain des censitaires. Le moulin était équipé d'une roue à godets, actionnée par les rivières Ferrée et Port-Joly. En 1872, le moulin est vendu. Il est ensuite opéré par plusieurs familles, notamment les Bernier. Ce bâtiment est composé de deux parties distinctes : la partie moulin reposant sur des fondations en pierre avec le toit aux versants droits près de laquelle se trouve une grande roue et la partie maison avec le toit aux versants courbés. Cette dernière section pourrait avoir été construite un peu plus tard. Plusieurs transformations réversibles ont été effectuées, notamment le changement de la majorité des ouvertures en bois par des modèles en pvc et en acier, la tôle profilée sur le toit et le revêtement de fibre de bois pressé. Le moulin a toutefois conservé ses murs de pierre extérieures et possède un bon état d'authenticité. Plusieurs autres bâtiments secondaires anciens à vocation agricole se dressent à proximité de ce moulin.</p>

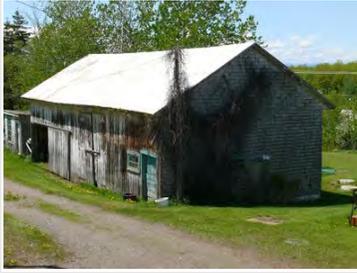
Matricule 2932-61-8455

Adresse		Municipalité
	334	3e Rang Est	Saint-Aubert (17055)
Typologie fonctionnelle		Typologie formelle	Année(s) ou période de
poulailler		à toit en appentis	vers 1930
État physique		État d'authenticité	Évaluation patrimoniale
travaux majeurs requis		transformations réversibles	bonne
Commentaire			
Ce bâtiment est situé sur le site du moulin Bernier et forme un ensemble avec d'autres bâtiments agricoles anciens. Il s'agit d'un ancien poulailler. Le bâtiment possède un bon état d'authenticité conféré par la préservation d'un revêtement extérieur en bardeaux de bois, d'une porte en bois et de fenêtres en bois à carreaux encadrées de chambranles. La seule composante contemporaine est la tôle profilée sur le toit. Les composantes de bois ont besoin d'être teintes ou peintes et des carreaux de fenêtres sont brisés. L'ouverture de porte de la façade gauche a été ajoutée plus tard.			
N° 2019_17055_3RGE_0334_02_02

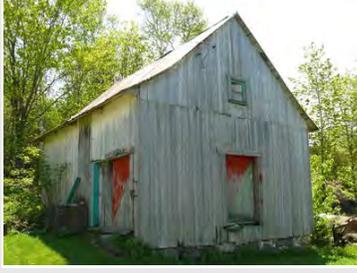
Matricule 2932-61-8455

Adresse		Municipalité
	334	3e Rang Est	Saint-Aubert (17055)
Typologie fonctionnelle		Typologie formelle	Année(s) ou période de
hangar		à toit à deux versants droits	entre 1870-1930
État physique		État d'authenticité	Évaluation patrimoniale
bon/satisfaisant		évolution harmonieuse	bonne
Commentaire			
Ce bâtiment est situé sur le site du moulin Bernier et forme un ensemble avec d'autres bâtiments agricoles anciens. Il s'agit d'un hangar ayant servi à plusieurs fonctions comme remiser les voitures d'été et d'hiver et peut-être utilisé comme atelier de réparation. Le bâtiment possède un bon état d'authenticité conféré par la préservation d'un revêtement extérieur composé de planches de bois verticales et de bardeaux de bois, de portes en bois et de fenêtres en bois à carreaux encadrées de chambranles. La seule composante contemporaine est la tôle profilée sur le toit.			
N° 2019_17055_3RGE_0334_03_08

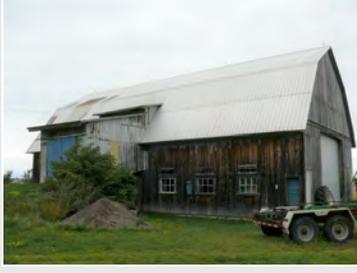
Matricule 2932-61-8455

Adresse		Municipalité
	334	3e Rang Est	Saint-Aubert (17055)
Typologie fonctionnelle		Typologie formelle	Année(s) ou période de
hangar		à toit à deux versants courbés	entre 1850-1900
État physique		État d'authenticité	Évaluation patrimoniale
bon/satisfaisant		évolution harmonieuse	bonne
Commentaire			
Ce bâtiment est situé sur le site du moulin Bernier et forme un ensemble avec d'autres bâtiments agricoles anciens. Il pourrait avoir servi à loger des animaux, à entreposer des récoltes ou répondre à d'autres fonctions, mais il est présentement utilisé comme un hangar. Il repose sur des fondations en pierres. Il possède un bon état d'authenticité conféré par la préservation d'un revêtement extérieur en planches de bois verticales, de portes en bois décorées de motifs géométriques et de fenêtres en bois. La seule composante contemporaine est la tôle profilée sur le toit.			
N° 2019_17055_3RGE_0334_04_08

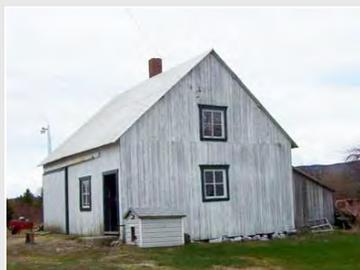
Adresse		Municipalité
372	3e Rang Ouest	Saint-Aubert (17055)
Typologie fonctionnelle		Typologie formelle
hangar	à toit à deux versants droits	Année(s) ou période de entre 1900-1950
État physique		État d'authenticité
bon/satisfaisant	évolution harmonieuse	Évaluation patrimoniale bonne
Commentaire		
<p>Ce bâtiment se trouve dans un secteur rural de Saint-Aubert. Il s'agit d'un hangar ayant probablement servi à remiser les voitures d'été et d'hiver en plus d'être utilisé pour d'autres fonctions comme un fournil. Plusieurs composantes anciennes ont été préservées, notamment le revêtement de planches de bois verticales, des fenêtres en bois à carreaux, des portes en bois ainsi que la cheminée. La seule composante contemporaine est le revêtement de tôle profilée de la toiture.</p>		
N° 2019_17055_3RGO_0372_01_02		
Matricule 2221-76-1850

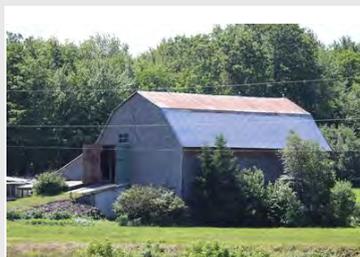
N° 2019_17055_4RAN_0046_01_04_02		
Matricule 2924-21-1337

Adresse		Municipalité
46	4e Rang	Saint-Aubert (17055)
Typologie fonctionnelle		Typologie formelle
grange-étable	à toit à deux versants droits	Année(s) ou période de entre 1900-1930
État physique		État d'authenticité
bon/satisfaisant	évolution harmonieuse	Évaluation patrimoniale bonne
Commentaire		
<p>Ce bâtiment fait partie d'un ensemble de ferme composé d'une maison ancienne et de plusieurs bâtiments agricoles anciens, positionné à l'écart du chemin, sur une petite colline. Il s'agit d'une grange-étable de deux étages complétée sur la façade sud d'un pont d'accès en pierres ainsi que d'un porche en projection sur la façade nord. Le bâtiment possède un bon état d'authenticité conféré par la préservation d'un revêtement extérieur en planches de bois verticales anciennement blanchi à la chaux ou teint en blanc, de portes en bois, de fenêtres en bois avec des carreaux et d'un revêtement de bardeaux de bois sur une partie de la toiture. La seule composante contemporaine est la tôle profilée.</p>

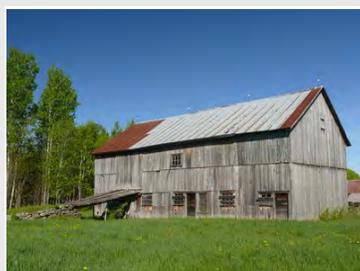
<p>N° 2019_17055_4RAN_0046_02_02</p> <p>Matricule 2924-21-1337</p>

Adresse		Municipalité		
	46	4e Rang	Saint-Aubert (17055)		
	Typologie fonctionnelle		Typologie formelle		Année(s) ou période de
	fournil		à toit à deux versants droits		entre 1850-1900
	État physique		État d'authenticité		Évaluation patrimoniale
	bon/satisfaisant		évolution harmonieuse		bonne
	Commentaire				
<p>Ce bâtiment fait partie d'un ensemble de ferme composé d'une maison ancienne et de plusieurs bâtiments agricoles anciens, positionné à l'écart du chemin, sur une petite colline. La présence d'un âtre en pierre à l'intérieur du bâtiment indique qu'il s'agit soit d'un ancien fournil ou d'une ancienne forge, ou soit les deux. Le bâtiment possède un bon état d'authenticité conféré par la préservation d'un revêtement extérieur en planches de bois verticales, de portes en bois, de fenêtres en bois à carreaux encadrées de chambranles et de deux cheminées en brique. La seule composante contemporaine est la tôle profilée sur le toit. Anciennement, le bâtiment se présentait blanc avec des ouvertures rouges. Le bâtiment repose sur des fondations en pierres.</p>

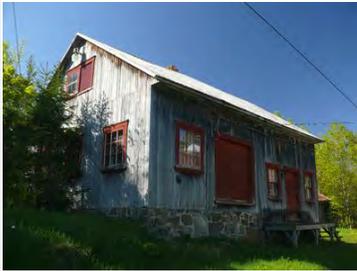
Adresse		Municipalité		
	46	4e Rang	Saint-Aubert (17055)		
	Typologie fonctionnelle		Typologie formelle		Année(s) ou période de
	poulailler		à toit à deux versants droits		entre 1850-1900
	État physique		État d'authenticité		Évaluation patrimoniale
	travaux majeurs requis		état complet		bonne
	Commentaire				
<p>Ce bâtiment fait partie d'un ensemble de ferme composé d'une maison ancienne et de plusieurs bâtiments agricoles anciens, positionné à l'écart du chemin, sur une petite colline. Il s'agit d'un ancien poulailler. Le bâtiment possède un bon état d'authenticité conféré par la préservation d'un revêtement extérieur en planches de bois verticales, de portes en bois, de fenêtres en bois à carreaux encadrées de chambranles et d'un revêtement de tôle pincée sur le toit. Anciennement, le bâtiment se présentait blanc avec des ouvertures rouges.</p>					
<p>N° 2019_17055_4RAN_0046_03_08</p> <p>Matricule 2924-21-1337</p>

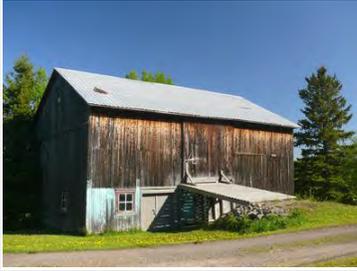
Adresse		Municipalité		
	22	Jumeaux-Pelletier (rang des)	Saint-Aubert (17055)		
	Typologie fonctionnelle		Typologie formelle		Année(s) ou période de
	grange-étable		à toit à deux versants droits		entre 1900-1930
	État physique		État d'authenticité		Évaluation patrimoniale
	bon/satisfaisant		évolution harmonieuse		bonne
	Commentaire				
<p>Ce bâtiment fait partie d'un ensemble de ferme composé d'une maison ancienne et d'un hangar. Il s'agit d'une grange-étable de deux étages complétée d'un pont d'accès en pierre. Le bâtiment possède un bon état d'authenticité conféré par la préservation d'un revêtement extérieur en planches de bois verticales anciennement blanchi à la chaux ou teint en blanc, de portes en bois et de fenêtres en bois avec des carreaux complétées de chambranles. La seule composante contemporaine est la tôle profilée.</p>					
<p>N° 2019_17055_JUMP_0022_01_02</p> <p>Matricule 2828-42-8368</p>

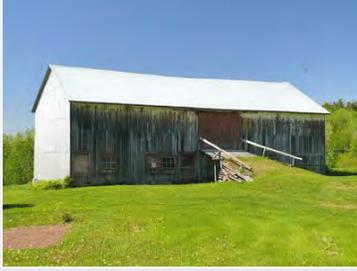
Adresse		Municipalité
	75	Jumeaux-Pelletier (rang des)	Saint-Aubert (17055)
	Typologie fonctionnelle		Typologie formelle
	grange-étable	à toit à deux versants courbés	Année(s) ou période de
	État physique		État d'authenticité
	excellent	transformations réversibles	bonne
Commentaire			
Ce bâtiment fait face au chemin et à une maison ancienne. Il s'agit d'une grange-étable possédant une toiture aux versants courbés et complétée d'une lucarne de garnaud accessible par un pont d'accès. Le bâtiment possède un bon état d'authenticité conféré par la préservation d'un revêtement extérieur en bardeaux de bois anciennement blanchi à la chaux et de portes en bois et de fenêtres en bois. Les seules composantes contemporaines sont la tôle profilée sur le toit et les fenêtres à manivelle.			
N° 2019_17055_JUMP_0075_08			
Matricule 2928-13-1796

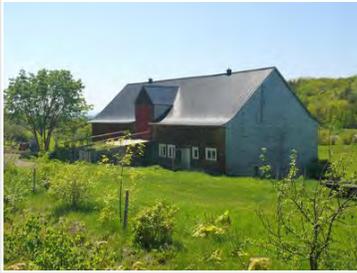
N° 2020_17055_JUMP_0084_01_02			
Matricule 2928-16-1267

Adresse		Municipalité
	84	Jumeaux-Pelletier (rang des)	Saint-Aubert (17055)
	Typologie fonctionnelle		Typologie formelle
	hangar	à toit à deux versants courbés	Année(s) ou période de
	État physique		État d'authenticité
	bon/satisfaisant	mauvais	moyenne
Commentaire			
Ce bâtiment se trouve dans un secteur rural de Saint-Aubert, à l'arrière d'une maison ancienne. Il s'agit d'un hangar à toit à deux versants recourbés. À l'origine, ce bâtiment pouvait être utilisé pour remiser des voitures d'été et d'hiver ou pour loger quelques animaux. Il possède toujours son revêtement de bardeaux de bois, une volumétrie intacte ainsi qu'une porte ancienne à l'arrière. Toutefois, la composition du hangar a été modifiée avec l'ajout de plusieurs ouvertures. Ces interventions diminuent grandement l'authenticité du bâtiment. Plusieurs composantes sont contemporaines telles que la tôle profilée de la toiture et les fenêtres.

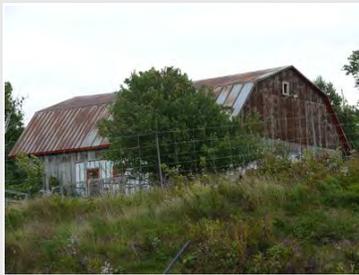
N° 2019_17055_JUMP_0140_02_08

Adresse		Municipalité			
140 - 146	Jumeaux-Pelletier (rang des)	Saint-Aubert (17055)			
Typologie fonctionnelle		Typologie formelle		Année(s) ou période de	
porcherie		à toit asymétrique		entre 1900-1950	
État physique		État d'authenticité		Évaluation patrimoniale	
bon/satisfaisant		évolution harmonieuse		bonne	
Commentaire					
<p>Ce bâtiment fait partie d'un ensemble de ferme composé d'une maison ancienne et de plusieurs bâtiments secondaires agricoles. Il s'agit d'une porcherie qui aurait pu aussi servir à d'autres fonctions. Le bâtiment possède un bon état d'authenticité conféré par la préservation d'un revêtement extérieur composé de planches de bois verticales et de bardeaux de bois anciennement blanchi à la chaux ou teint en blanc, de portes en bois et de fenêtres en bois avec des carreaux. La seule composante contemporaine est la tôle profilée sur le toit. Le bâtiment repose sur des fondations en pierres. Anciennement, il se présentait blanc avec des ouvertures rouges.</p>

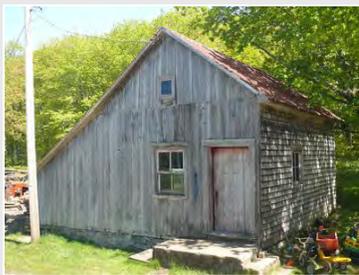
N° 2019_17055_JUMP_0157_02

Adresse		Municipalité			
157	Jumeaux-Pelletier (rang des)	Saint-Aubert (17055)			
Typologie fonctionnelle		Typologie formelle		Année(s) ou période de	
grange-étable		à toit à deux versants droits		entre 1900-1930	
État physique		État d'authenticité		Évaluation patrimoniale	
bon/satisfaisant		transformations réversibles		bonne	
Commentaire					
<p>Ce bâtiment se dresse sur une propriété composée d'une maison ancienne et d'un garage. Il s'agit d'une grange-étable de deux étages complétée d'un pont d'accès en béton. Le bâtiment possède un bon état d'authenticité conféré par la préservation d'un revêtement extérieur en planches de bois verticales, de portes en bois et de fenêtres en bois avec des carreaux complétées de chambranles. Quelques transformations réversibles ont été effectuées comme l'ajout de garde-corps métalliques et d'un auvent en bois. La seule composante contemporaine est la tôle profilée.</p>

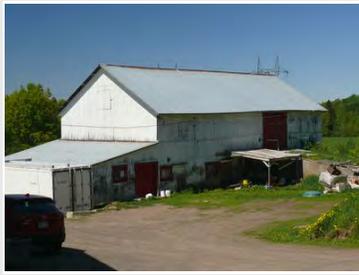
N° 2019_17055_JUMP_0220_02_02

Adresse		Municipalité			
220	Jumeaux-Pelletier (rang des)	Saint-Aubert (17055)			
Typologie fonctionnelle		Typologie formelle		Année(s) ou période de	
grange-étable		à toit à deux versants droits		entre 1900-1950	
État physique		État d'authenticité		Évaluation patrimoniale	
bon/satisfaisant		évolution harmonieuse		bonne	
Commentaire					
<p>Ce bâtiment est situé près d'une maison ancienne. Il s'agit d'une grange-étable de deux étages complétée d'une lucarne de garnaud et d'un pont d'accès en pierre. Le bâtiment possède un bon état d'authenticité conféré par la préservation d'un revêtement extérieur en planches de bois verticales, de portes en bois et de fenêtres en bois encadrées de chambranles. La lucarne est coiffée d'une girouette. La seule composante contemporaine est la tôle profilée sur le toit. Anciennement, le bâtiment se présentait blanc avec des ouvertures rouges.</p>

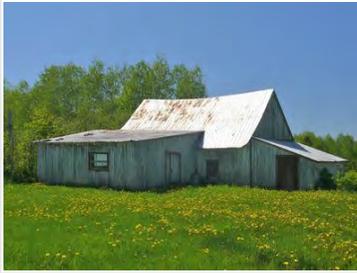
N° 2019_17055_JUMP_0231_02_08_02					
Matricule 3030-40-7322

Adresse		Municipalité		
	231	Jumeaux-Pelletier (rang des)	Saint-Aubert (17055)		
	Typologie fonctionnelle		Typologie formelle		Année(s) ou période de
	hangar		à toit à deux versants courbés		entre 1850-1900
	État physique		État d'authenticité		Évaluation patrimoniale
	bon/satisfaisant		évolution harmonieuse		bonne
Commentaire					
Ce bâtiment est situé derrière une maison ancienne et près d'une grange-étable de deux étages. Il s'agit d'un hangar ayant été utilisé pour diverses fonctions comme loger des animaux, entreposer des récoltes et servir d'atelier. Le bâtiment possède un bon état d'authenticité conféré par la préservation d'un revêtement extérieur en planches de bois verticales, de portes en bois et de fenêtres en bois complétées de chambranles. La seule composante contemporaine est la tôle profilée sur le toit. Anciennement, le bâtiment se présentait blanc avec des ouvertures rouges.

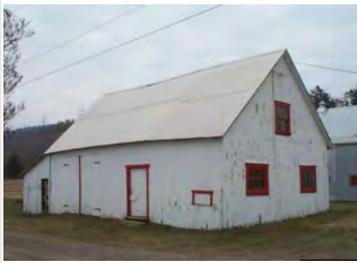
N° 2020_17055_JUMP_0299_00					
Matricule 3130-33-7170

Adresse		Municipalité		
	299	Jumeaux-Pelletier (rang des)	Saint-Aubert (17055)		
	Typologie fonctionnelle		Typologie formelle		Année(s) ou période de
	hangar		à toit à deux versants droits		entre 1900-1930
	État physique		État d'authenticité		Évaluation patrimoniale
	bon/satisfaisant		évolution harmonieuse		bonne
Commentaire					
Ce bâtiment est situé dans un secteur rural de Saint-Aubert. Il s'agit d'un hangar à toit à deux versants droits. Il a servi à plusieurs usages comme loger quelques animaux, remiser des objets ou des grains en plus de, peut-être, servir d'atelier. Plusieurs composantes anciennes ont été préservées comme le revêtement de planches de bois verticales peint en blanc, les portes à battants en bois, la porte en bois et les fenêtres à carreaux en bois encadrées de chambranles peint de couleur rouge. La tôle profilée de la toiture constitue la seule composante contemporaine.

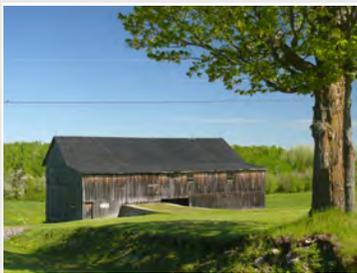
N° 2019_17055_TOLS_0333_02					
Matricule 2321-97-7635

Adresse		Municipalité		
	333	Lac-Trois-Saumons (route du)	Saint-Aubert (17055)		
	Typologie fonctionnelle		Typologie formelle		Année(s) ou période de
	grange-étable		à toit à deux versants droits		entre 1890-1930
	État physique		État d'authenticité		Évaluation patrimoniale
	bon/satisfaisant		évolution harmonieuse		bonne
Commentaire					
Ce bâtiment est situé près du chemin et fait face au sud. Il se dresse loin derrière une maison ancienne. Il s'agit d'une grange-étable de deux étages qui se démarque par un avant-corps en appentis couvrant toute la façade. Elle est complétée d'un pont d'accès en béton. Le bâtiment repose sur des fondations de pierres. Il possède un bon état d'authenticité conféré par la préservation d'un revêtement extérieur en planches de bois verticales, de portes en bois et de fenêtres en bois avec de grands carreaux. La tôle profilée de la toiture est la seule composante contemporaine. Anciennement, cette grange-étable était probablement blanche.

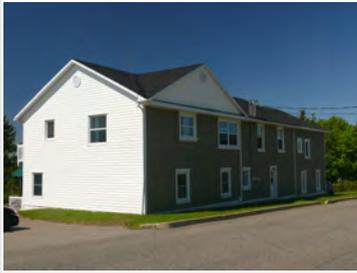
Adresse		Municipalité		
	21	Principale Est (rue)	Saint-Aubert (17055)		
	Typologie fonctionnelle		Typologie formelle		Année(s) ou période de
	beurrerie		à toit à deux versants droits		entre 1928-1930
	État physique		État d'authenticité		Évaluation patrimoniale
	excellent		mauvais		moyenne
Commentaire					
Ce bâtiment est situé dans le village de Saint-Aubert. En 1911, Louis-Joseph Blois et Albert Tremblay fondent une beurrerie à Saint-Aubert. Celle-ci est incendiée en 1928, reconstruite puis ouverte deux ans plus tard. Elle a notamment été opérée par plusieurs beurriers dont Edmond Morneau jusqu'en 1969. Par la suite, le bâtiment est transformé en immeuble à logements. L'extérieur de la bâtisse a été complètement modifié.					
N° 2019_17055_PRIE_0021_02					
Matricule 2627-42-0656

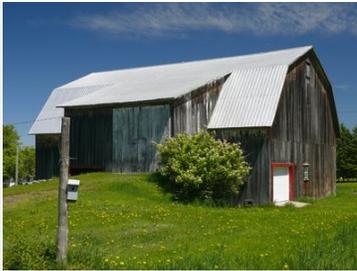
Adresse		Municipalité		
	52	Principale Est (rue)	Saint-Aubert (17055)		
	Typologie fonctionnelle		Typologie formelle		Année(s) ou période de
	grange-étable		à toit brisé		entre 1900-1950
	État physique		État d'authenticité		Évaluation patrimoniale
	bon/satisfaisant		évolution harmonieuse		bonne
<p>Commentaire</p> <p>Ce bâtiment fait partie d'un ensemble composé d'une maison ancienne, d'un hangar et de plusieurs autres bâtiments secondaires agricoles. Il s'agit d'une grange-étable à toit brisé complétée d'une lucarne de garnaud accessible par un pont d'accès. Plusieurs composantes d'origine ont été préservées, notamment le revêtement de planches de bois verticales, les fenêtres en bois avec des carreaux encadrées de chambranles et des portes en bois. Les seules composantes contemporaines sont la tôle profilée et une porte de garage en acier.</p>					
<p>N° 2019_17055_PRIE_0052_01_08</p> <p>Matricule 2627-64-8280</p>

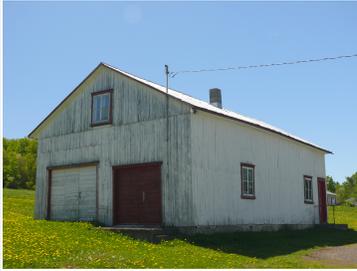
Adresse		Municipalité		
	52	Principale Est (rue)	Saint-Aubert (17055)		
	Typologie fonctionnelle		Typologie formelle		Année(s) ou période de
	hangar		à toit à deux versants droits		entre 1900-1950
	État physique		État d'authenticité		Évaluation patrimoniale
	bon/satisfaisant		évolution harmonieuse		bonne
<p>Commentaire</p> <p>Ce bâtiment fait partie d'un ensemble composé d'une maison ancienne, d'une grange-étable et de plusieurs autres bâtiments secondaires agricoles. Il s'agit d'un hangar qui aurait pu avoir été utilisé comme atelier ou comme forge. Le bâtiment possède un bon état d'authenticité conféré par la préservation d'un revêtement extérieur en planches de bois verticales, de portes en bois et de fenêtres en bois avec des carreaux. La seule composante contemporaine est la tôle profilée.</p>					
<p>N° 2019_17055_PRIE_0052_02_01_02</p> <p>Matricule 2627-64-8280</p>

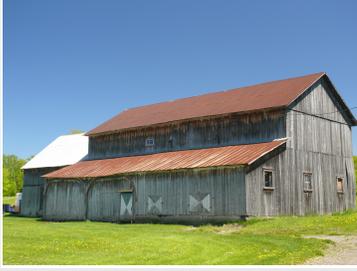
<p>N° 2019_17055_PRIE_0122_01_08_02</p> <p>Matricule 2728-12-7818</p>

Adresse		Municipalité		
	122	Principale Est (rue)	Saint-Aubert (17055)		
	Typologie fonctionnelle		Typologie formelle		Année(s) ou période de
	grange-étable		à toit à deux versants droits		entre 1900-1930
	État physique		État d'authenticité		Évaluation patrimoniale
	bon/satisfaisant		évolution harmonieuse		bonne
<p>Commentaire</p> <p>Ce bâtiment fait partie d'un ensemble de ferme composé d'une maison ancienne et d'un hangar. Il s'agit d'une grange-étable de deux étages complétée sur la façade arrière d'un pont d'accès. Elle se démarque par la présence d'un avant-corps couvrant la façade possédant des portes en arcades. Le bâtiment possède un bon état d'authenticité conféré par la préservation d'un revêtement extérieur en planches de bois verticales anciennement blanchi à la chaux ou teint en blanc, de portes en bois décorées de motifs géométriques et de fenêtres en bois. La seule composante contemporaine est la tôle profilée sur le toit.</p>

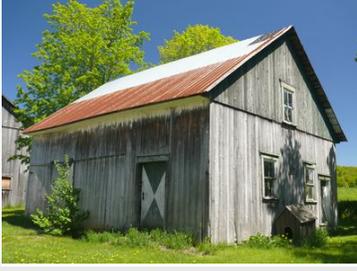
<p>N° 2019_17055_PRIE_0122_08_01</p> <p>Matricule 2728-12-7818</p>

Adresse		Municipalité		
	122	Principale Est (rue)	Saint-Aubert (17055)		
	Typologie fonctionnelle		Typologie formelle		Année(s) ou période de
	hangar		à toit à deux versants droits		entre 1900-1950
	État physique		État d'authenticité		Évaluation patrimoniale
	bon/satisfaisant		évolution harmonieuse		bonne
<p>Commentaire</p> <p>Ce bâtiment fait partie d'un ensemble de ferme composé d'une maison ancienne et d'une grange-étable de deux étages. Il s'agit d'un hangar ayant probablement servi à remiser les voitures d'été et d'hiver en plus d'avoir peut-être servi de fournil et d'entrepôt pour les récoltes. Le bâtiment possède un bon état d'authenticité conféré par la préservation d'un revêtement extérieur en planches de bois verticales anciennement blanchi à la chaux ou teint en blanc, de portes en bois décorées de motifs géométriques et de fenêtres en bois à carreaux encadrées de chambranles. La seule composante contemporaine est la tôle profilée sur le toit.</p>

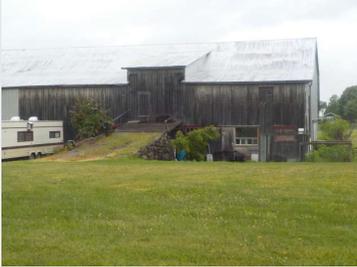
<p>N° 2020_17055_PRIO_0022_01</p> <p>Matricule 2626-36-3480</p>

Adresse		Municipalité		
	22	Principale Ouest (rue)	Saint-Aubert (17055)		
	Typologie fonctionnelle		Typologie formelle		Année(s) ou période de
	grange-étable		à toit à deux versants droits		entre 1900-1930
	État physique		État d'authenticité		Évaluation patrimoniale
	bon/satisfaisant		transformations réversibles		moyenne
<p>Commentaire</p> <p>Ce bâtiment est situé à l'écart de la rue, dans le village de Saint-Aubert, et près d'une maison ancienne. Il s'agit d'une grange-étable représentative du modèle à toiture à deux versants droits percée d'une lucarne de garnaud accessible par un pont d'accès en pierres. Elle possède des composantes anciennes comme un revêtement de planches de bois verticales anciennement chaulé ou peint en blanc ainsi que des portes en bois et des fenêtres à carreaux en bois encadrées de chambranles peintes en rouge. Le bâtiment a connu des transformations réversibles. Plusieurs sections des façades du bâtiment de même que la toiture sont revêtues de tôle profilée et une fenêtre moderne a été installée au rez-de-chaussée.</p>

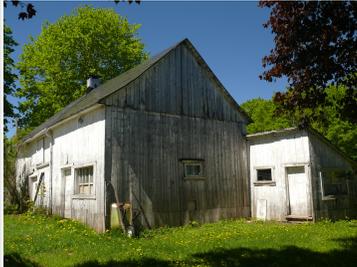
<p>N° 2019_17055_PRIO_0053_08</p> <p>Matricule 2526-86-9266</p>

Adresse		Municipalité		
	53	Principale Ouest (rue)	Saint-Aubert (17055)		
	Typologie fonctionnelle		Typologie formelle		Année(s) ou période de
	hangar		à toit à deux versants courbés		entre 1850-1900
	État physique		État d'authenticité		Évaluation patrimoniale
	travaux majeurs requis		évolution harmonieuse		bonne
<p>Commentaire</p> <p>Ce bâtiment est situé en cour arrière d'une maison ancienne située dans le village de Saint-Aubert. Il s'agit d'un hangar coiffé d'un campanile qui a probablement servi à loger des animaux ainsi qu'à entreposer des récoltes et servir d'atelier de réparation. Le bâtiment possède un bon état d'authenticité conféré par la préservation d'un revêtement extérieur en planches de bois verticales, de portes en bois, de fenêtres en bois et d'un revêtement de tôles en plaque sur la toiture. Le revêtement de bardeaux d'asphalte est la seule composante contemporaine. Ce revêtement est d'ailleurs en fin de vie et mériterait d'être remplacé.</p>

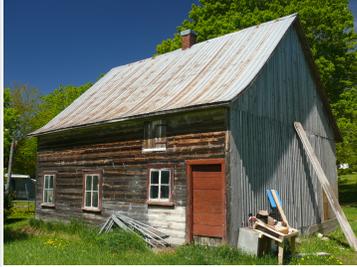
<p>N° 2019_17055_PRIO_0084_04</p> <p>Matricule 2526-72-3492</p>

Adresse		Municipalité		
	84	Principale Ouest (rue)	Saint-Aubert (17055)		
	Typologie fonctionnelle		Typologie formelle		Année(s) ou période de
	atelier de menuiserie		à toit à deux versants courbés		entre 1850-1900
	État physique		État d'authenticité		Évaluation patrimoniale
	bon/satisfaisant		évolution harmonieuse		bonne
<p>Commentaire</p> <p>Ce bâtiment est situé derrière une maison ancienne du village de Saint-Aubert. Il s'agit d'un atelier de menuiserie qui aurait aussi pu servir à loger des récoltes ou un cheval. Il a été occupé par un M. Caron, menuisier, constructeur de granges et impliqué dans l'ornementation intérieure de plusieurs églises. Le bâtiment possède un bon état d'authenticité conféré par la préservation d'un revêtement extérieur composé de planches de bois horizontales et verticales complété de planches cornières, de portes en bois, de fenêtres à carreaux en bois encadrées de chambranles. La tôle profilée est la seule composante contemporaine. Anciennement, le bâtiment se présentait blanc avec des ouvertures rouges.</p>

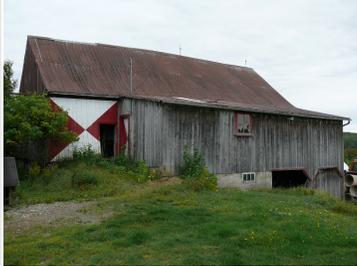
<p>N° 2020_17055_PRIO_0106_02_01</p> <p>Matricule 2624-49-0547</p>

Adresse		Municipalité		
	106	Principale Ouest (rue)	Saint-Aubert (17055)		
	Typologie fonctionnelle		Typologie formelle		Année(s) ou période de
	grange-étable		à toit à deux versants droits		entre 1900-1930
	État physique		État d'authenticité		Évaluation patrimoniale
	bon/satisfaisant		évolution harmonieuse		bonne
<p>Commentaire</p> <p>Ce bâtiment est situé dans un secteur rural de Saint-Aubert, à l'écart de la route. Il s'agit d'une grange-étable à toit à deux versants droits complétée d'un porche en projection. Cette grange-étable possède un bon état d'authenticité conféré par la préservation d'un revêtement extérieur en planches de bois verticales et de bardeaux de bois, anciennement blanchi à la chaux, ainsi que de fenêtres à carreaux et de portes en bois dont certaines sont décorées de motifs géométriques. La seule composante contemporaine est la tôle profilée de la toiture. Quelques composantes en bois, comme le revêtement de bardeaux de bois, sont très abîmées.</p>

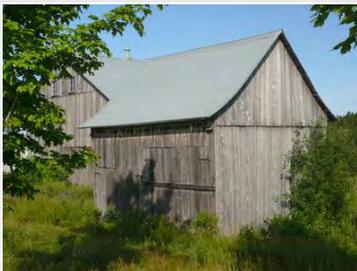
N° 2019_17045_SRAE_0128_08

Adresse		Municipalité
128	5e Rang Est	Saint-Cyrille-de-Lessard (17045)
Typologie fonctionnelle		Typologie formelle
hangar à machinerie	à toit à deux versants courbés	Année(s) ou période de
		entre 1850-1900
État physique		État d'authenticité
bon/satisfaisant	évolution harmonieuse	Évaluation patrimoniale
		bonne
Commentaire		
<p>Ce bâtiment se dresse près du chemin et à proximité d'une grange-étable de deux étages. Il s'agit d'un hangar permettant de remiser des la machinerie agricole. Il a peut-être aussi servi à d'autres fonctions, mais celles-ci demeurent indéterminées. Le bâtiment possède un bon état d'authenticité conféré par la préservation d'un revêtement extérieur en planches de bois verticales, de portes en bois et de fenêtres en bois avec des carreaux. La seule composante contemporaine est la tôle profilée sur le toit. Anciennement, le bâtiment était teint en blanc ou chaulé.</p>

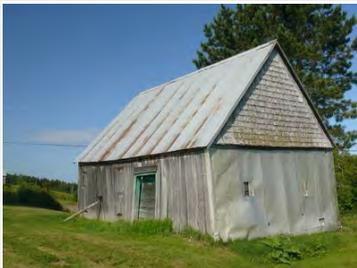
N° 2019_17045_SRAE_0152_08

Adresse		Municipalité
152	5e Rang Est	Saint-Cyrille-de-Lessard (17045)
Typologie fonctionnelle		Typologie formelle
hangar	à toit à deux versants droits	Année(s) ou période de
		entre 1837-1870
État physique		État d'authenticité
bon/satisfaisant	transformations réversibles	Évaluation patrimoniale
		supérieure
Commentaire		
<p>Ce bâtiment est situé près du chemin et à proximité d'une maison ancienne. Il est considéré comme l'une des premières maisons de Saint-Cyrille-de-Lessard, ayant probablement été construit entre 1837, date de l'ouverture du 5e Rang Est, et le milieu du 19e siècle. Il aurait pu être édifié par un membre de la famille Pelletier. Suite à la construction de la maison actuelle peut-être vers 1860-1870, le bâtiment est transformé en hangar. Ce dernier possède un bon état d'authenticité conféré par la préservation d'un revêtement extérieur composé de planches de bois verticales et de bardeaux de bois, de portes en bois et de fenêtres en bois avec des carreaux encadrés de chambranles. La seule composante contemporaine est la tôle profilée.</p>

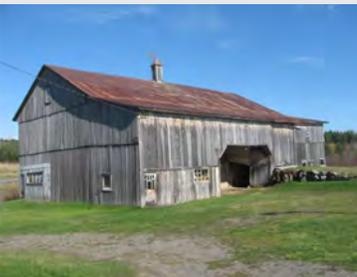
N° 2019_17045_SRAE_0158_01_02

Adresse		Municipalité
158	5e Rang Est	Saint-Cyrille-de-Lessard (17045)
Typologie fonctionnelle		Typologie formelle
grange-étable	à toit à deux versants droits	Année(s) ou période de
		vers 1918
État physique		État d'authenticité
bon/satisfaisant	évolution harmonieuse	Évaluation patrimoniale
		bonne
Commentaire		
<p>Ce bâtiment fait partie d'un ensemble de ferme composé d'une maison ancienne et de bâtiments secondaires agricoles. Il s'agit d'une grange-étable à deux versants droits dotée d'un porche en projection, complété d'un pont d'accès en pierre et surmontée d'un campanile. D'après la propriétaire, le bâtiment aurait été construit vers 1909. Des traces blanchâtres sur le revêtement extérieur indiqueraient qu'on la blanchissait autrefois à la chaux. La grange-étable possède encore un revêtement extérieur composée de planches de bois verticales, des portes en bois et des fenêtres en bois. La tôle profilée est la seule composante contemporaine. À noter que cette photo provient de la MRC de L'Islet, car la propriétaire a refusé que la grange se retrouve dans l'inventaire.</p>

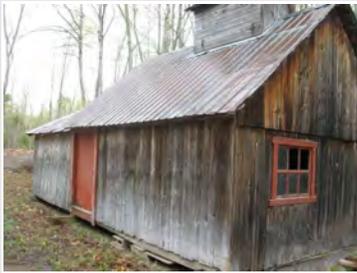
Adresse		Municipalité
	0	5e Rang Ouest	Saint-Cyrille-de-Lessard (17045)
	Typologie fonctionnelle		Typologie formelle
	cabane à sucre		à toit à deux versants droits
	Année(s) ou période de		entre 1900-1950
	État physique		État d'authenticité
Bon/satisfaisant		Évolution harmonieuse	Bonne
Commentaire			
Ce bâtiment est situé dans un secteur forestier et isolé de Saint-Cyrille-de-Lessard, plus précisément sur un chemin privé. Il s'agit d'une cabane à sucre à toit à deux versants droits. Elle possède un bon état d'authenticité conféré par la préservation d'un revêtement en planches de bois verticales anciennement chaulé ou peint en blanc, d'une fenêtre à carreaux en bois encadrée de chambranles et d'une porte en bois. La seule composante contemporaine est la tôle profilée de la toiture.			
N° 2020_17045_5ERO_0000_01_01			
Matricule 1911-93-3656

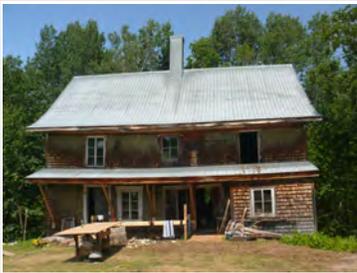
<p>N° 2019_17045_LEOS_0155_01</p> <p>Matricule 2311-19-5515</p>

Adresse		Municipalité		
	155	Lessard Est (chemin)	Saint-Cyrille-de-Lessard (17045)		
	Typologie fonctionnelle		Typologie formelle		Année(s) ou période de
	moulin à farine		à toit à deux versants courbés		en 1856
	État physique		État d'authenticité		Évaluation patrimoniale
	travaux majeurs requis		évolution harmonieuse		supérieure
	Commentaire				
<p>Le moulin à eau est construit en 1856, en bordure de la rivière Bras-Est. Il est d'abord opéré par la famille Aubut, puis devient la propriété de l'industriel Alfred Leclerc en 1874, de la famille Marier en 1881, de la famille Couillard en 1929 et d'Herman Harvey et de Raymonde Kiourac en 1971. On retrouvait également un moulin à scie à la droite de la bâtisse, aujourd'hui disparu. Le moulin servait à la production de farine, de moulée pour les animaux, à carder et à fouler. Actuellement, il est en cours de restauration. Ce bâtiment a conservé une bonne authenticité. Les portes et les fenêtres sont anciennes, le revêtement extérieur est en bardeaux de bois et la grande roue est toujours en place. La structure est en pièces sur pièces. La tôle profilée sur le toit remplace une toiture de bardeaux de cèdre.</p>

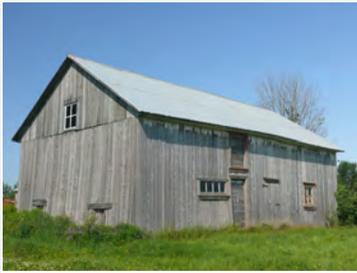
<p>N° 2019_17045_LEOS_0000_02</p> <p>Matricule 2109-76-2205</p>

Adresse		Municipalité		
	0	Lessard Ouest (chemin)	Saint-Cyrille-de-Lessard (17045)		
	Typologie fonctionnelle		Typologie formelle		Année(s) ou période de
	fournil		à toit à deux versants droits		entre 1900-1950
	État physique		État d'authenticité		Évaluation patrimoniale
	bon/satisfaisant		évolution harmonieuse		bonne
	Commentaire				
<p>Ce bâtiment est inséré dans un ensemble de ferme composé d'une maison contemporaine et de bâtiments secondaires agricoles. Il s'agit d'un ancien fournil qui se situe derrière la propriété qui sise au 112, chemin Lessard Ouest. La section de gauche a notamment servi de porcherie. Le bâtiment possède un bon état d'authenticité conféré par la préservation d'un revêtement extérieur en planches de bois verticales, de portes en bois et de fenêtres en bois avec des carreaux encadrées de chambranles. La seule composante contemporaine est la tôle profilée sur le toit. Anciennement, le bâtiment se présentait blanc avec des ouvertures rouges.</p>

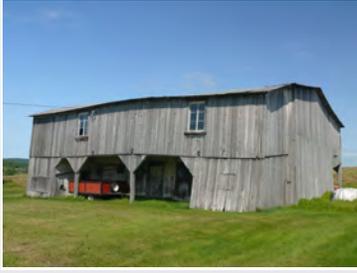
<p>N° 2019_17045_LEOS_0033_01_02_08</p> <p>Matricule 2110-49-5506</p>

Adresse		Municipalité		
	33	Lessard Ouest (chemin)	Saint-Cyrille-de-Lessard (17045)		
	Typologie fonctionnelle		Typologie formelle		Année(s) ou période de
	grange-étable		à toit à deux versants droits		entre 1900-1930
	État physique		État d'authenticité		Évaluation patrimoniale
	bon/satisfaisant		évolution harmonieuse		bonne
	Commentaire				
<p>Ce bâtiment est situé dans un ensemble de ferme, composé d'une maison ancienne et de plusieurs bâtiments agricoles, qui se trouve dans le village de Saint-Cyrille-de-Lessard. Il s'agit d'une grange-étable à deux étages dotée d'un toit à deux versants droits complétée d'un porche couvert à l'avant et d'un volume annexe à l'arrière. Le bâtiment possède un bon état d'authenticité conféré par la préservation d'un revêtement extérieur en planches de bois verticales anciennement teint en blanc, de portes en bois et de fenêtres en bois à carreaux. La seule composante contemporaine est la tôle profilée sur le toit.</p>

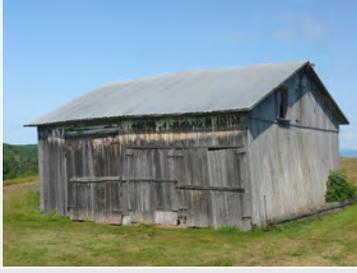
Adresse		Municipalité		
	33	Lessard Ouest (chemin)	Saint-Cyrille-de-Lessard (17045)		
	Typologie fonctionnelle		Typologie formelle		Année(s) ou période de
	hangar à machinerie		à toit à deux versants droits		entre 1900-1950
	État physique		État d'authenticité		Évaluation patrimoniale
	bon/satisfaisant		évolution harmonieuse		moyenne
	Commentaire				
<p>Ce bâtiment est situé dans un ensemble de ferme, composé d'une maison ancienne et de plusieurs bâtiments agricoles, qui se trouve dans le village de Saint-Cyrille-de-Lessard. Il s'agit d'un hangar à machinerie. Le bâtiment possède un bon état d'authenticité conféré par la préservation d'un revêtement extérieur en planches de bois verticales anciennement teint en blanc, de portes en bois et d'une fenêtre en bois à carreaux. La seule composante contemporaine est la tôle profilée sur le toit.</p>					
<p>N° 2019_17045_LEOS_0033_02_08</p> <p>Matricule 2110-49-5506</p>

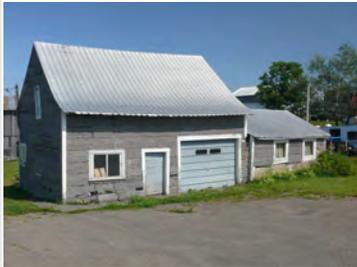
N° 2019_17045_LEOS_0033_04_02					
Matricule 2110-49-5506

Adresse		Municipalité		
	33	Lessard Ouest (chemin)	Saint-Cyrille-de-Lessard (17045)		
	Typologie fonctionnelle		Typologie formelle		Année(s) ou période de
	fournil		à toit à deux versants courbés		entre 1850-1900
	État physique		État d'authenticité		Évaluation patrimoniale
	bon/satisfaisant		évolution harmonieuse		moyenne
Commentaire					
Ce bâtiment est situé dans un ensemble de ferme, composé d'une maison ancienne et de plusieurs bâtiments agricoles, qui se trouve dans le village de Saint-Cyrille-de-Lessard. La fonction d'origine de ce bâtiment reste indéterminée. Il pourrait s'agir d'un ancien fournil, d'un ancien atelier de forge ou de menuiserie, d'un bâtiment utilisé pour loger quelques animaux. Plusieurs transformations réversibles ont été apportées localisées au niveau des composantes extérieures. Le revêtement de papier goudronné, le revêtement de tôle profilée, les fenêtres, une porte de garage en acier sont les composantes contemporaines. Un volume annexe a été greffé sur la façade droite.

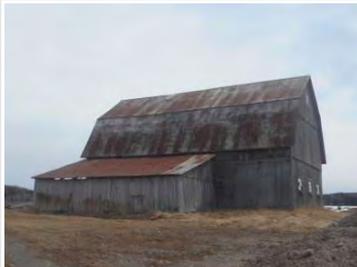
Adresse		Municipalité		
	58	Lessard Ouest (chemin)	Saint-Cyrille-de-Lessard (17045)		
	Typologie fonctionnelle		Typologie formelle		Année(s) ou période de
	grange-étable		à toit brisé		entre 1900-1950
	État physique		État d'authenticité		Évaluation patrimoniale
	bon/satisfaisant		évolution harmonieuse		moyenne
Commentaire					
Ce bâtiment est situé dans un secteur rural de Saint-Cyrille-de-Lessard. Il s'agit d'une grange-étable à toit brisé complétée à l'arrière d'une annexe avec une toiture en appentis. Des composantes anciennes ont été préservées comme le revêtement de planches de bois verticales, une porte en bois et les fenêtres en bois avec des carreaux.					
N° 2020_17045_LEOS_0058_01					
Matricule 2209-53-1851

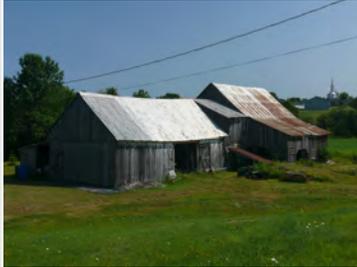
N° 2019_17045_LEOS_0112_02_02					
Matricule 2109-38-2984

Adresse		Municipalité		
	112	Lessard Ouest (chemin)	Saint-Cyrille-de-Lessard (17045)		
	Typologie fonctionnelle		Typologie formelle		Année(s) ou période de
	grange-étable		à toit à deux versants droits		entre 1870-1930
	État physique		État d'authenticité		Évaluation patrimoniale
	bon/satisfaisant		évolution harmonieuse		bonne
Commentaire					
Ce bâtiment est inséré dans un ensemble de ferme composé d'une maison contemporaine et de bâtiments secondaires agricoles. Il s'agit d'une grange-étable apparemment construite en plusieurs étapes. Elle possède notamment un porche en projection ainsi qu'une lucarne de garnaud accessible par un pont d'accès. Le bâtiment possède un bon état d'authenticité conféré par la préservation d'un revêtement extérieur en planches de bois verticales, de portes en bois et de fenêtres en bois avec des carreaux. La seule composante contemporaine est la tôle profilée sur le toit. Anciennement, le bâtiment se présentait blanc avec des ouvertures rouges.

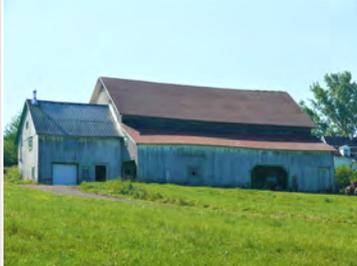
N° 2019_17045_LEOS_0224_02					
Matricule 2108-32-8623

Adresse		Municipalité		
	224	Lessard Ouest (chemin)	Saint-Cyrille-de-Lessard (17045)		
	Typologie fonctionnelle		Typologie formelle		Année(s) ou période de
	grange-étable		à toit à deux versants droits		entre 1900-1930
	État physique		État d'authenticité		Évaluation patrimoniale
	bon/satisfaisant		transformations réversibles		bonne
Commentaire					
Ce bâtiment se dresse en retrait de la route, près d'une maison ancienne et sur le sommet d'une petite colline. Il s'agit d'une grange-étable à deux versants droits dotée d'un porche en projection. Des traces blanchâtres sur le revêtement extérieur indiqueraient qu'on la blanchissait autrefois à la chaux. La grange-étable possède encore un revêtement extérieur composée de planches de bois verticales, des portes en bois et des fenêtres en bois avec des carreaux encadrés de chambranles. La tôle profilée, des sections de papier goudronné et une porte constituent les seules composantes contemporaines.

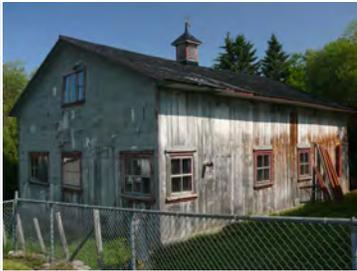
<p>N° 2019_17045_PPRIR_0278_04_01</p> <p>Matricule 2210-07-4704</p>

Adresse		Municipalité		
	278	Principale (rue)	Saint-Cyrille-de-Lessard (17045)		
	Typologie fonctionnelle		Typologie formelle		Année(s) ou période de
	poulailler	à toit à deux versants droits	entre	1900-1950	
	État physique		État d'authenticité		Évaluation patrimoniale
	bon/satisfaisant	transformations réversibles	bonne		
	Commentaire				
<p>Ce bâtiment est situé derrière une maison ancienne dans le village de Saint-Cyrille-de-Lessard. Avec sa fenestration abondante et son campanile, il s'agit probablement d'un ancien poulailler. Le bâtiment possède un bon état d'authenticité conféré par la préservation d'un revêtement extérieur en planches de bois verticales, de portes en bois et de fenêtres en bois avec des carreaux encadrées de chambranles. Les seules composante contemporaines sont la tôle profilée sur le toit, le revêtement de papier goudronné et les portes. Anciennement, le bâtiment se présentait blanc avec des ouvertures rouges.</p>

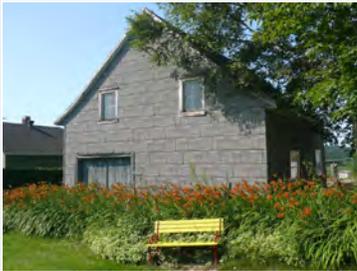
<p>N° 2019_17045_PPRIR_0291_04</p> <p>Matricule 2210-16-8544</p>

Adresse		Municipalité		
	291	Principale (rue)	Saint-Cyrille-de-Lessard (17045)		
	Typologie fonctionnelle		Typologie formelle		Année(s) ou période de
	hangar	à toit à deux versants courbés	en	1893	
	État physique		État d'authenticité		Évaluation patrimoniale
	bon/satisfaisant	transformations réversibles	bonne		
	Commentaire				
<p>Ce bâtiment est situé derrière le presbytère de Saint-Cyrille-de-Lessard, érigé en 1872. Servant peut-être à entreposer le bois et à loger le cheval du curé, ce hangar a été construit en 1893 avec le bois fourni par le curé de l'époque. Il possède plusieurs composantes d'origine comme les fenêtres en bois à carreaux encadrées de chambranles et les portes en bois. On retrouve toujours sous le revêtement actuel en papier goudronné, le revêtement ancien de planches de bois verticales autrefois teint en blanc. Une porte de garage a été ajoutée au cours des quarante dernières années.</p>

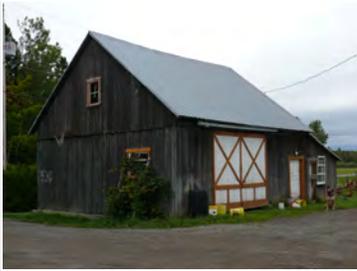
Adresse		Municipalité		
	530	5e Rang	Saint-Damase-de-L'Islet (17040)		
	Typologie fonctionnelle		Typologie formelle		Année(s) ou période de
	hangar	à toit à deux versants droits	entre	1900-1950	
	État physique		État d'authenticité		Évaluation patrimoniale
	bon/satisfaisant	évolution harmonieuse	bonne		
	Commentaire				
<p>Ce bâtiment est situé dans un secteur rural de Saint-Damase-de-L'Islet, près d'une maison ancienne. Il s'agit d'un hangar à toit à deux versants droits. Le bâtiment, qui repose sur des fondations de béton, possède plusieurs composantes anciennes comme le revêtement de planches de bois verticales, des portes en bois et des fenêtres à carreaux en bois encadrées de chambranles. Ce bâtiment se démarque notamment par le motif en bois de ses grandes portes coulissantes. La tôle profilée de la toiture constitue la seule composante contemporaine.</p>					
<p>N° 2020_17040_5RAG_0530_02_01</p> <p>Matricule 3331-95-4864</p>

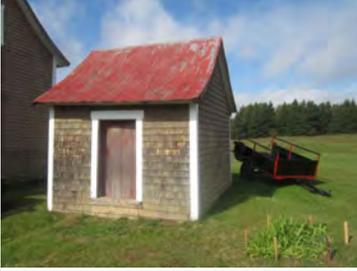
Adresse		Municipalité		
	532	5e Rang	Saint-Damase-de-L'Islet (17040)		
	Typologie fonctionnelle		Typologie formelle		Année(s) ou période de
	laiterie	à toit à deux versants courbés	entre	1900-1930	
	État physique		État d'authenticité		Évaluation patrimoniale
	bon/satisfaisant	évolution harmonieuse	bonne		
	Commentaire				
<p>Ce bâtiment est situé dans un secteur rural de Saint-Damase-de-L'Islet, près d'une maison ancienne. Il s'agit d'une ancienne laiterie à toit à deux versants courbés. Elle possède un bon état d'authenticité conféré par la préservation d'un revêtement de bardeaux de bois, de planches cornières, d'une porte en bois encadrée de chambranles et des couleurs rouge et blanche. Le revêtement de tôle profilée sur la toiture est la seule composante contemporaine.</p>					
<p>N° 2020_17040_5RAG_0532_00</p> <p>Matricule 3431-15-0191</p>

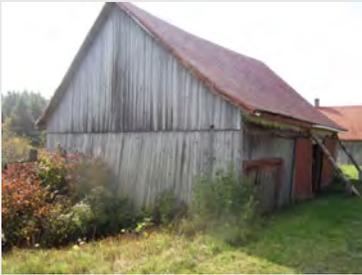
<p>N° 2020_17040_5RAG_0532_01</p> <p>Matricule 3431-15-0191</p>	Adresse		Municipalité		
	532	5e Rang	Saint-Damase-de-l'Islet (17040)		
	Typologie fonctionnelle		Typologie formelle		Année(s) ou période de
	hangar		à toit à deux versants courbés		entre 1900-1930
	État physique		État d'authenticité		Évaluation patrimoniale
	bon/satisfaisant		transformations réversibles		bonne
	<p>Commentaire</p> <p>Ce bâtiment est situé dans un secteur rural de Saint-Damase-de-L'Islet, près d'une maison ancienne. Il s'agit d'un hangar à toit à deux versants courbés. Le bâtiment possède plusieurs composantes anciennes comme le revêtement de planches de bois verticales et des grandes portes coulissantes peintes en rouge. La tôle profilée de la toiture constitue la seule composante contemporaine.</p>

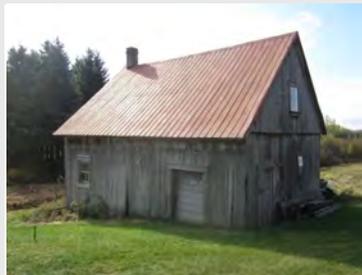
<p>N° 2020_17040_5RAG_0532_02</p> <p>Matricule 3431-15-0191</p>	Adresse		Municipalité		
	532	5e Rang	Saint-Damase-de-l'Islet (17040)		
	Typologie fonctionnelle		Typologie formelle		Année(s) ou période de
	fournil		à toit à deux versants droits		entre 1900-1950
	État physique		État d'authenticité		Évaluation patrimoniale
	bon/satisfaisant		évolution harmonieuse		bonne
	<p>Commentaire</p> <p>Ce bâtiment est situé dans un secteur rural de Saint-Damase-de-L'Islet, près d'une maison ancienne. La cheminée en brique indiquerait l'utilisation probable de ce bâtiment comme fournil. Le bâtiment possède un bon état d'authenticité conféré par la préservation d'un revêtement de planches de bois verticales, de fenêtres en bois, de portes en bois et de chambranles. La seule composante de facture contemporaine est la tôle profilée de la toiture.</p>

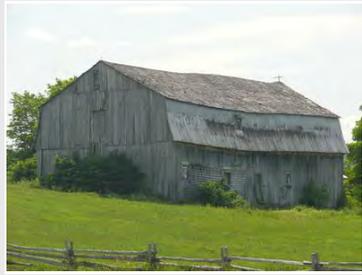
<p>N° 2019_17040_5RAG_0534_06</p> <p>Matricule 3431-44-4647</p>	Adresse		Municipalité		
	534	5e Rang	Saint-Damase-de-l'Islet (17040)		
	Typologie fonctionnelle		Typologie formelle		Année(s) ou période de
	grange-étable		à toit brisé		entre 1890-1950
	État physique		État d'authenticité		Évaluation patrimoniale
	travaux majeurs requis		évolution harmonieuse		bonne
	<p>Commentaire</p> <p>Ce bâtiment est situé près d'une maison ancienne, dans un rang de la campagne de Saint-Damase-de-L'Islet. Il s'agit d'une grange-étable à toit brisé complétée d'un porche et d'un pont d'accès abrité. Le bâtiment possède un bon état d'authenticité conféré par la préservation d'un revêtement extérieur en planches de bois verticales, de portes en bois, de fenêtres en bois à carreaux encadrées de chambranles et d'un revêtement de bardeaux de bois sur les terrassons du toit. La seule composante contemporaine est la tôle profilée sur les brisis de la toiture. Le revêtement de bardeaux de bois du toit est en fin de vie et mériterait d'être remplacé. La structure de cette grange-étable a beaucoup travaillé. Anciennement, le bâtiment était teint en blanc ou chaulé.</p>

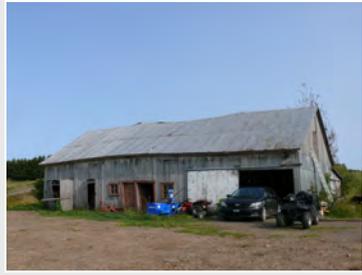
<p>N° 2020_17040_6RAG_0000_08_02</p> <p>Matricule 3631-11-2163</p>	Adresse		Municipalité		
	0	6e Rang	Saint-Damase-de-l'Islet (17040)		
	Typologie fonctionnelle		Typologie formelle		Année(s) ou période de
	grange-étable		à toit à deux versants droits		entre 1880-1950
	État physique		État d'authenticité		Évaluation patrimoniale
	bon/satisfaisant		transformations réversibles		moyenne
	<p>Commentaire</p> <p>Ce bâtiment est situé dans un secteur rural de Saint-Damase-de-L'Islet, près de la propriété qui sise au 674, 6e Rang. Il s'agit d'une grange-étable à toit à deux versants droits. Son profil bas et trapu pourrait suggérer une construction assez ancienne, peut-être rallongée au cours des années. Quelques composantes anciennes ont été préservées comme le revêtement de planches de bois verticales anciennement chaulé ou peint en blanc, des portes en bois et des fenêtres à carreaux en bois peintes en rouge et encadrées de chambranles ainsi que des motifs géométriques sur l'une des ses portes. La tôle profilée constitue la seule composante contemporaine.</p>

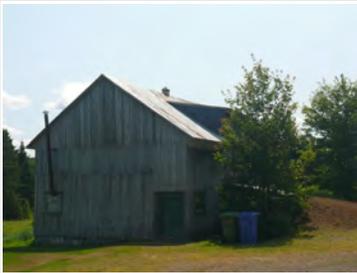
<p>N° 2019_17040_6RAG_0628_02</p> <p>Matricule 3429-33-2929</p>

Adresse		Municipalité		
	628	6e Rang	Saint-Damase-de-l'Islet (17040)		
	Typologie fonctionnelle		Typologie formelle		Année(s) ou période de
	grange-étable		à toit à deux versants droits		en 1952
	État physique		État d'authenticité		Évaluation patrimoniale
	bon/satisfaisant		évolution harmonieuse		moyenne
	Commentaire				
<p>Ce bâtiment est situé près d'une maison ancienne, dans un rang de la campagne de Saint-Damase-de-l'Islet. Il s'agit d'une grange-étable complétée d'une lucarne de garnaud accessible par un pont d'accès. Elle a été construite en 1952 par Georges-Henri Cloutier avec l'aide d'un menuisier pour remplacer une vieille grange en ruines. Cette grange-étable logeait des chevaux, deux vaches, des cochons et des poules. Le bâtiment possède un bon état d'authenticité conféré par la préservation d'un revêtement extérieur en planches de bois verticales, de portes en bois et de fenêtres en bois avec des carreaux encadrées de chambranles. Le bâtiment repose sur des fondations en pierres. La seule composante contemporaine est la tôle profilée sur le toit.</p>

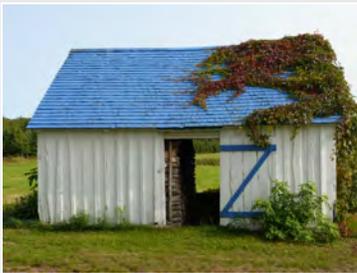
<p>N° 2020_17040_6RAG_0636_01_01</p> <p>Matricule 3429-64-8669</p>

Adresse		Municipalité		
	636	6e Rang	Saint-Damase-de-l'Islet (17040)		
	Typologie fonctionnelle		Typologie formelle		Année(s) ou période de
	hangar à bois		à toit à deux versants droits		vers 1917
	État physique		État d'authenticité		Évaluation patrimoniale
	bon/satisfaisant		état complet		supérieure
	Commentaire				
<p>Ce bâtiment est situé dans un secteur rural de Saint-Damase-de-l'Islet et forme un ensemble de ferme composé d'une maison ancienne et de plusieurs bâtiments. Il s'agit d'un hangar à bois à toit à deux versants droits. Comme la résidence aurait été construite en 1917 par Auguste Lord, le grand-père du propriétaire actuel, ce hangar à bois pourrait dater de cette période. Très bien conservé, ce bâtiment possède que des composantes traditionnelles comme le revêtement de planches de bois verticales à couvre-joints, un revêtement de bardeaux de bois sur la toiture et des portes en bois.</p>

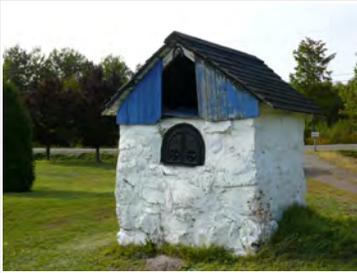
<p>N° 2020_17040_6RAG_0636_02_08</p> <p>Matricule 3429-64-8669</p>

Adresse		Municipalité		
	636	6e Rang	Saint-Damase-de-l'Islet (17040)		
	Typologie fonctionnelle		Typologie formelle		Année(s) ou période de
	four à pain		à toit à deux versants droits		vers 1917
	État physique		État d'authenticité		Évaluation patrimoniale
	bon/satisfaisant		état complet		supérieure
	Commentaire				
<p>Ce four à pain est situé dans un secteur rural de Saint-Damase-de-l'Islet et fait partie d'un ensemble de ferme composé d'une maison ancienne et de plusieurs bâtiments. Il aurait été construit par Pierre-Paul Jean, à une date indéterminée au début du 20e siècle. Comme la résidence aurait été érigée en 1917 par Auguste Lord, le grand-père du propriétaire actuel, ce four pourrait dater de cette période. Très bien conservé, il possède que des composantes traditionnelles comme la structure en maçonnerie, le revêtement de planches de bois verticales, le revêtement de bardeaux de bois de la toiture et de petites portes en fonte.</p>
