INVENTAIRE DU PATRIMOINE BÂTI AGRICOLE DE LA MRC DE L'ISLET

Rapport final • Décembre 2020

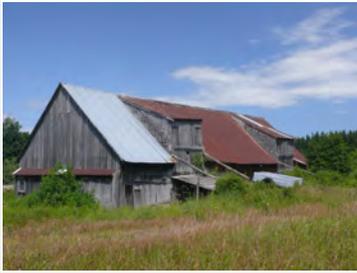
<p>N° 2019_17040_6RAG_0660_01_02</p> <p>Matricule 3530-76-2841</p>

Adresse		Municipalité		
	660	6e Rang	Saint-Damase-de-l'Islet (17040)		
	Typologie fonctionnelle		Typologie formelle		Année(s) ou période de
	grange-étable		à toit à deux versants droits		entre 1870-1920
	État physique		État d'authenticité		Évaluation patrimoniale
	bon/satisfaisant		évolution harmonieuse		bonne
	Commentaire				
<p>Ce bâtiment est situé près d'une maison ancienne et d'un hangar, dans un rang de la campagne de Saint-Damase-de-l'Islet. Il s'agit d'une grange-étable complétée de deux lucarnes de garnaud accessibles par deux ponts d'accès. Ce modèle est assez rare sur le territoire de la MRC de L'Islet. Le bâtiment possède un bon état d'authenticité conféré par la préservation d'un revêtement extérieur en planches de bois verticales, d'un revêtement de bardeaux de bois sur les lucarnes, de portes en bois et de fenêtres en bois avec des carreaux encadrées de chambranles. La seule composante contemporaine est la tôle profilée sur le toit.</p>

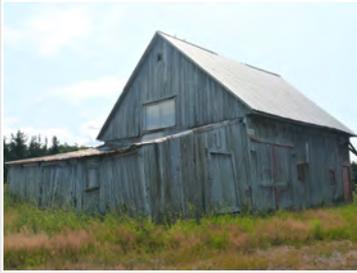
<p>N° 2019_17040_6RAG_0660_02_02</p> <p>Matricule 3631-11-2163</p>

Adresse		Municipalité		
	674	6e Rang	Saint-Damase-de-l'Islet (17040)		
	Typologie fonctionnelle		Typologie formelle		Année(s) ou période de
	hangar		à toit à deux versants droits		entre 1900-1950
	État physique		État d'authenticité		Évaluation patrimoniale
	bon/satisfaisant		transformations réversibles		bonne
<p>Commentaire</p> <p>Ce bâtiment est situé près d'une maison ancienne et d'une grange-étable, dans un rang de la campagne de Saint-Damase-de-l'Islet. Il s'agit d'un hangar ayant probablement servi à loger des animaux et à remiser des voitures d'été et d'hiver. Le bâtiment possède un bon état d'authenticité conféré par la préservation d'un revêtement extérieur en planches de bois verticales, de portes en bois et de fenêtres en bois avec des carreaux encadrés de chambranles. Les seules composantes contemporaines sont la tôle profilée sur le toit et une fenêtre. Anciennement, le bâtiment se présentait blanc avec des ouvertures rouges..</p>

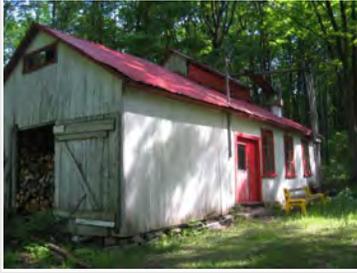
Adresse		Municipalité		
	129	204 (route)	Saint-Damase-de-l'Islet (17040)		
	Typologie fonctionnelle		Typologie formelle		Année(s) ou période de
	cabane à sucre		à toit à deux versants droits		entre 1900-1930
	État physique		État d'authenticité		Évaluation patrimoniale
	bon/satisfaisant		évolution harmonieuse		bonne
<p>Commentaire</p> <p>Ce bâtiment est situé dans un secteur rural de Saint-Damase-de-l'Islet. Il s'agit d'une cabane à sucre à toit à deux versants droits. Plusieurs composantes anciennes ont été préservées comme le revêtement de planches de bois verticales peint en blanc, la porte à battant en bois pour entrer le bois de chauffage, la porte ancienne et les fenêtres à carreaux en bois encadrées de chambranles et peintes de couleur rouge. Le revêtement de tôle profilée de la toiture constitue le seul élément contemporain.</p>					
<p>N° 2020_17040_204R_0129_00</p> <p>Matricule 3128-63-9260</p>

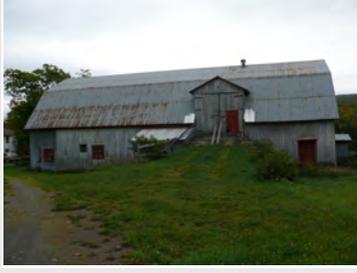
<p>N° 2020_17040_204R_0129_01_01</p> <p>Matricule 3128-63-9260</p>

Adresse		Municipalité		
	129	204 (route)	Saint-Damase-de-l'Islet (17040)		
	Typologie fonctionnelle		Typologie formelle		Année(s) ou période de
	grange-étable		à toit brisé		entre 1880-1930
	État physique		État d'authenticité		Évaluation patrimoniale
	bon/satisfaisant		transformations réversibles		bonne
<p>Commentaire</p> <p>Ce bâtiment est situé dans un secteur rural de Saint-Damase-de-l'Islet. Surélevé par rapport à la route, il forme un ensemble de ferme avec une maison ancienne et d'autres bâtiments. Il s'agit d'une grange-étable à toit brisé. Sa façade principale possède une lucarne de garnaud accessible par un pont d'accès. Son profil trapu et évasé pourrait rattacher le bâtiment à la première génération de grange-étable à toit brisé. Le bâtiment possède quelques composantes anciennes préservées comme le revêtement en planches de bois verticales anciennement chaulé ou peint en blanc, des fenêtres à carreaux en bois encadrées de chambranles et peintes en rouge ainsi que des portes en bois. La tôle profilée est la seule composante contemporaine.</p>

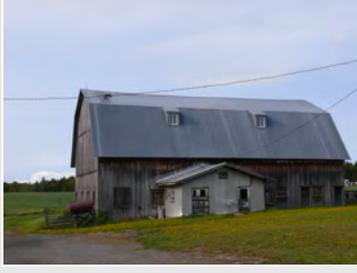
Adresse		Municipalité		
	165	204 (route)	Saint-Damase-de-l'Islet (17040)		
	Typologie fonctionnelle		Typologie formelle		Année(s) ou période de
	grange-étable		à toit brisé		entre 1900-1950
	État physique		État d'authenticité		Évaluation patrimoniale
	bon/satisfaisant		évolution harmonieuse		bonne
<p>Commentaire</p> <p>Ce bâtiment est situé derrière une maison ancienne, à l'entrée du village de Saint-Damase-de-l'Islet. Il s'agit d'une grange-étable à toit brisé doté de petites lucarnes en appentis. Le bâtiment possède quelques composantes anciennes préservées comme le revêtement en planches de bois verticales anciennement chaulé ou peint en blanc, des fenêtres à carreaux en bois encadrées de chambranles et des portes en bois. La tôle profilée et les fenêtres coulissantes des lucarnes sont les seules composantes contemporaines.</p>					
<p>N° 2020_17040_204R_0165_02</p> <p>Matricule 3228-57-5421</p>

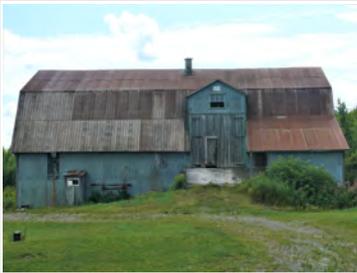
Adresse		Municipalité		
	529	Principale (route)	Sainte-Félicité (17025)		
	Typologie fonctionnelle		Typologie formelle		Année(s) ou période de
	grange-étable		à toit brisé		entre 1930-1950
	État physique		État d'authenticité		Évaluation patrimoniale
	bon/satisfaisant		transformations réversibles		moyenne
	Commentaire				
<p>Ce bâtiment est situé en arrière d'une maison ancienne, dans un rang de la campagne de Sainte-Félicité. Il s'agit d'une grange-étable à toit brisé complétée d'une lucarne de garnaud accessible par un pont d'accès. Des transformations réversibles ont été effectuées. Le revêtement extérieur en bois et la toiture ont été recouverts de tôle profilée. Une porte de garage contemporaine se trouve sur la façade est. Des fenêtres en bois avec des carreaux encadrés de chambranles et des portes en bois ont été préservées.</p>					
<p>N° 2019_17025_PRIN_0529_01_01</p> <p>Matricule 4905-81-7974</p>

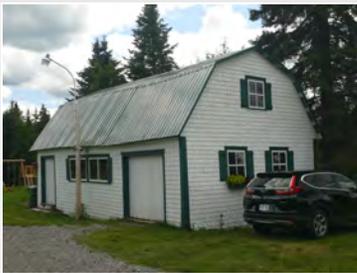
Adresse		Municipalité		
	713	Principale (route)	Sainte-Félicité (17025)		
	Typologie fonctionnelle		Typologie formelle		Année(s) ou période de
	hangar		à toit brisé		entre 1940-1950
	État physique		État d'authenticité		Évaluation patrimoniale
	excellent		évolution harmonieuse		moyenne
	Commentaire				
<p>Ce bâtiment est situé dans le village de Sainte-Félicité, près d'une maison construite en 1949. Ce hangar a été construit dans les années 1940. Il servait notamment d'atelier de menuiserie au père du propriétaire actuel, M. Réjean Martin. Le bâtiment possède un bon état d'authenticité conféré par la préservation d'un revêtement extérieur en bardeaux de bois complété de planches cornières, de portes en bois et de fenêtres en bois avec des carreaux encadrés de chambranles. La seule composante contemporaine est la tôle profilée sur le toit.</p>					
<p>N° 2019_17025_PRIN_0713_08_02</p> <p>Matricule 4702-45-4943</p>

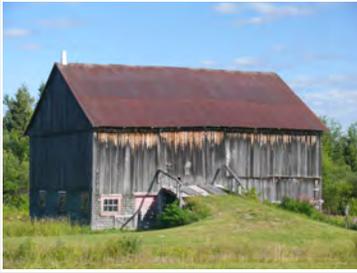
Adresse		Municipalité		
	654	Saint-Camille (rang)	Sainte-Félicité (17025)		
	Typologie fonctionnelle		Typologie formelle		Année(s) ou période de
	grange-étable		à toit à deux versants droits		entre 1930-1950
	État physique		État d'authenticité		Évaluation patrimoniale
	bon/satisfaisant		évolution harmonieuse		bonne
	Commentaire				
<p>Ce bâtiment est situé en arrière d'une maison ancienne, dans un rang de la campagne de Sainte-Félicité. Il s'agit d'une grange-étable à deux étages complétée par un pont d'accès. Le bâtiment possède un bon état d'authenticité conféré par la préservation d'un revêtement extérieur composé de planches de bois verticales et de bardeaux de bois, de portes en bois et de fenêtres en bois à carreaux. La seule composante contemporaine est la tôle profilée sur le toit.</p>					
<p>N° 2019_17025_STCA_0654_02</p> <p>Matricule 4902-54-3043</p>

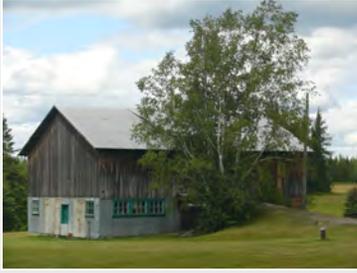
Adresse		Municipalité		
	780	Saint-Camille (rang)	Sainte-Félicité (17025)		
	Typologie fonctionnelle		Typologie formelle		Année(s) ou période de
	grange-étable		à toit à deux versants droits		entre 1920-1950
	État physique		État d'authenticité		Évaluation patrimoniale
	bon/satisfaisant		transformations réversibles		bonne
	Commentaire				
<p>Ce bâtiment est situé en arrière d'une maison ancienne, dans un rang de la campagne de Sainte-Félicité. Il s'agit d'une grange-étable à deux étages complétée par un pont d'accès. Le bâtiment possède un bon état d'authenticité conféré par la préservation d'un revêtement extérieur en planches de bois verticales, de portes en bois et de fenêtres en bois avec des carreaux encadrés de chambranles. La seule composante contemporaine est la tôle profilée.</p>					
<p>N° 2019_17025_STCA_0780_02_01</p> <p>Matricule 4799-74-4945</p>

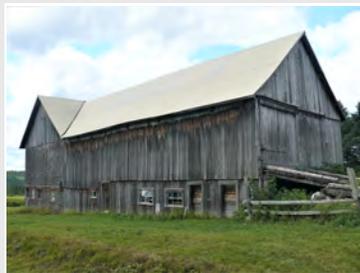
N° 2019_17025_TACO_0566_08_01

Adresse		Municipalité
566	Taché Ouest (rang)	Sainte-Félicité (17025)
Typologie fonctionnelle		Typologie formelle
grange-étable	à toit à deux versants droits	
Année(s) ou période de		entre 1930-1950
État physique		État d'authenticité
bon/satisfaisant	évolution harmonieuse	
Évaluation patrimoniale		bonne
Commentaire		
<p>Ce bâtiment est situé en arrière d'une maison ancienne, dans un rang de la campagne de Sainte-Félicité. Il s'agit d'une grange-étable à deux étages complétée par un pont d'accès. Le bâtiment possède un bon état d'authenticité conféré par la préservation d'un revêtement extérieur composé de planches de bois verticales et de bardeaux de bois, de portes en bois et de fenêtres en bois à carreaux encadrées de chambranles. La seule composante contemporaine est la tôle profilée. Anciennement, le bâtiment se présentait blanc avec des ouvertures rouges.</p>		
<p>N° 2019_17025_TACO_0566_08_01</p> <p>Matricule 4305-89-7612</p>

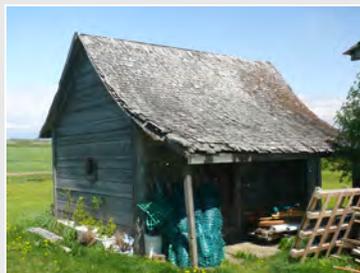
N° 2019_17060_3RGE_0871_01_02

Adresse		Municipalité
871	3e Rang Est	Sainte-Louise (17060)
Typologie fonctionnelle		Typologie formelle
laiterie	à toit à deux versants courbés	
Année(s) ou période de		entre 1840-1880
État physique		État d'authenticité
bon/satisfaisant	état complet	
Évaluation patrimoniale		bonne
Commentaire		
<p>Ce bâtiment est retiré du chemin et se dresse près d'une maison traditionnelle québécoise probablement construite entre 1840 et 1880 ainsi que d'un ancien hangar. Il s'agit d'une laiterie. Les trois bâtiments du site, avec leurs versants courbés, forment un bel ensemble. Le bâtiment possède un excellent état d'authenticité conféré par la préservation d'un revêtement extérieur de planches de bois horizontales, de portes en bois et d'un revêtement de bardeaux de bois sur la toiture. Ce revêtement est toutefois très détérioré et devrait être remplacé pour assurer la conservation du bâtiment. Anciennement, le bâtiment était blanc avec des ouvertures rouges.</p>

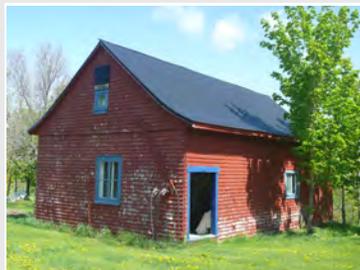
N° 2019_17060_3RGE_0903_02

Adresse		Municipalité
903	3e Rang Est	Sainte-Louise (17060)
Typologie fonctionnelle		Typologie formelle
hangar	à toit à deux versants courbés	
Année(s) ou période de		entre 1850-1900
État physique		État d'authenticité
bon/satisfaisant	évolution harmonieuse	
Évaluation patrimoniale		bonne
Commentaire		
<p>Ce bâtiment est retiré de la route et situé près d'une maison ancienne. Aujourd'hui utilisé comme hangar, il aurait pu autrefois servir de fournil. Cela reste une hypothèse. Il possède un bon état d'authenticité conféré par la préservation d'un revêtement extérieur de bardeaux de bois et de fenêtres en bois à carreaux encadrées de chambranles. La seule composante contemporaine est la toiture de tôle profilée sur le toit.</p>		
<p>N° 2019_17060_3RGE_0903_02</p> <p>Matricule 3339-55-7307</p>

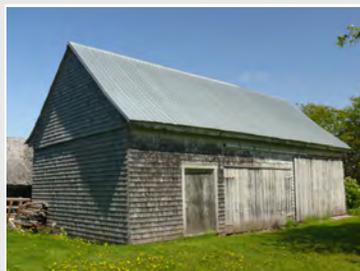
N° 2019_17060_3RGE_0903_02_02

Adresse		Municipalité
903	3e Rang Est	Sainte-Louise (17060)
Typologie fonctionnelle		Typologie formelle
hangar	à toit à deux versants courbés	
Année(s) ou période de		entre 1840-1880
État physique		État d'authenticité
bon/satisfaisant	évolution harmonieuse	
Évaluation patrimoniale		bonne
Commentaire		
<p>Ce bâtiment est retiré du chemin et se dresse près d'une maison traditionnelle québécoise probablement construite entre 1840 et 1880 ainsi que d'une ancienne laiterie. Il s'agit d'un hangar pour remiser des voitures d'été et d'hiver ainsi que des machines agricoles. Les trois bâtiments du site, avec leurs versants courbés, forment un bel ensemble. Le bâtiment possède un bon état d'authenticité conféré par la préservation d'un revêtement extérieur de bardeaux de bois anciennement blanc et de portes en bois. La seule composante contemporaine est la toiture de tôle profilée sur le toit.</p>		
<p>N° 2019_17060_3RGE_0903_02_02</p> <p>Matricule 3339-55-7307</p>

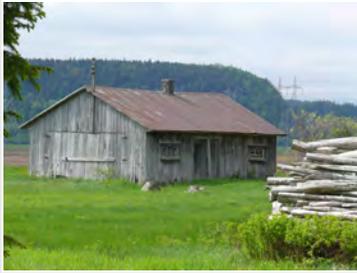
Adresse		Municipalité	
	0	3e Rang Ouest	Sainte-Louise (17060)	
	Typologie fonctionnelle		Typologie formelle	Année(s) ou période de
	porcherie		à toit à deux versants droits	entre 1850-1900
	État physique		État d'authenticité	Évaluation patrimoniale
	menacé		évolution harmonieuse	bonne
<p>Commentaire</p> <p>Ce bâtiment fait partie d'un ensemble agricole laissé à l'abandon. La présence d'un petit campanile sur le toit indique que ce bâtiment a probablement servi à loger des animaux, comme des porcs ou des poules. Il possède un bon état d'authenticité conféré par la préservation d'un revêtement extérieur en planches de bois verticales anciennement blanchi à la chaux ou teint en blanc, de portes en bois et de fenêtres en bois avec des carreaux. La seule composante contemporaine est la tôle profilée sur le toit. Cette porcherie se situe près du 210, 3e Rang Ouest.</p>				
<p>N° 2019_17060_3RGO_0000_02_02</p> <p>Matricule 3135-36-9666</p>

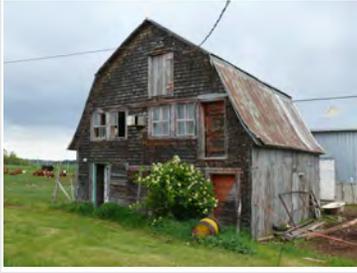
<p>N° 2019_17060_3RGO_0010_08</p> <p>Matricule 2932-76-8479</p>

Adresse		Municipalité	
	10	3e Rang Ouest	Sainte-Louise (17060)	
	Typologie fonctionnelle		Typologie formelle	Année(s) ou période de
	hangar		à toit brisé	entre 1920-1950
	État physique		État d'authenticité	Évaluation patrimoniale
	travaux majeurs requis		évolution harmonieuse	bonne
<p>Commentaire</p> <p>Ce bâtiment fait partie d'un ensemble de ferme composé d'une maison et de quelques autres bâtiments secondaires agricoles. Il aurait pu être utilisé comme atelier, poulailler ou cumuler diverses utilités (entreposer le grain ou le foin, servir pour l'élevage d'animaux autre que la volaille). Aujourd'hui, il sert de hangar. Ce bâtiment se démarque par son style architectural et sa bonne authenticité. Le revêtement de bardeaux de bois, les fenêtres à carreaux en bois et les portes en bois d'origine ont été préservés. Toutefois, ces éléments ont besoin d'être réparés et repeints pour assurer leur préservation à long terme. La tôle profilée est la seule composante contemporaine.</p>

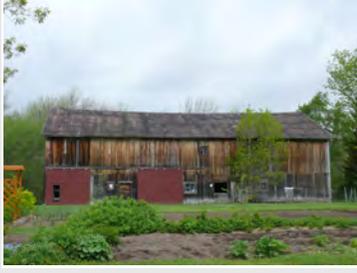
Adresse		Municipalité	
	201	3e Rang Ouest	Sainte-Louise (17060)	
	Typologie fonctionnelle		Typologie formelle	Année(s) ou période de
	grange-étale		à toit à deux versants droits	entre 1900-1930
	État physique		État d'authenticité	Évaluation patrimoniale
	bon/satisfaisant		évolution harmonieuse	bonne
<p>Commentaire</p> <p>Ce bâtiment se trouve en arrière d'une maison ancienne. Il s'agit d'une grange-étale de deux étages. Elle possède un bon état d'authenticité conféré par la préservation d'un revêtement de planches de bois verticales, de portes en bois et de fenêtres en bois à carreaux. La seule composante contemporaine est la toiture de tôle profilée sur le toit.</p>				
<p>N° 2019_17060_3RGO_0201_01</p> <p>Matricule 3036-61-3555</p>

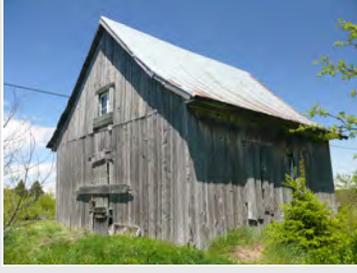
Adresse		Municipalité	
	555	4e Rang Est	Sainte-Louise (17060)	
	Typologie fonctionnelle		Typologie formelle	Année(s) ou période de
	hangar		à toit à deux versants courbés	entre 1850-1900
	État physique		État d'authenticité	Évaluation patrimoniale
	travaux majeurs requis		évolution harmonieuse	bonne
<p>Commentaire</p> <p>Ce bâtiment de dresse de façon isolée près du chemin. Il possède une structure en pièces sur pièces agencée en queue d'aronde. Il s'agit probablement d'une maison de colonisation ou d'une école de rang transformée en hangar. Des traces blanchâtres sur le revêtement extérieur indiquent qu'on le blanchissait autrefois à la chaux. Il possède encore son revêtement de planches de bois verticales et ses fenêtres en bois avec des carreaux. La tôle profilée est la seule composante contemporaine.</p>				
<p>N° 2019_17060_4RAE_0555_06</p> <p>Matricule 3535-19-1154</p>

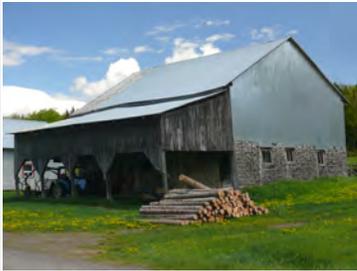
<p>N° 2019_17060_ARGO_0247_01_08</p> <p>Matricule 3334-56-4960</p>

Adresse		Municipalité		
	247	4e Rang Ouest	Sainte-Louise (17060)		
	Typologie fonctionnelle		Typologie formelle		Année(s) ou période de
	grange-étale		à toit à deux versants droits		entre 1949-1960
	État physique		État d'authenticité		Évaluation patrimoniale
	bon/satisfaisant		transformations réversibles		bonne
<p>Commentaire</p> <p>Ce bâtiment fait partie d'un ensemble de ferme dont les bâtiments secondaires sont disposés de part et d'autre du chemin. Il s'agit d'une grange-étale à deux versants droits dotée d'un porche en projection. D'après la propriétaire, elle aurait été construite dans les années 1950. Des traces blanchâtres sur le revêtement extérieur indiqueraient qu'on la blanchissait autrefois à la chaux. Elle possède encore un revêtement extérieur composée de planches de bois verticales et de bardeaux de bois, des portes en bois et des fenêtres en bois. De la tôle profilée recouvre le toit et une partie des façades.</p>

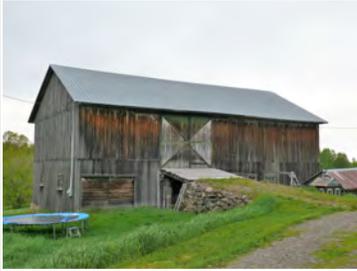
Adresse		Municipalité		
	20	Elgin (route)	Sainte-Louise (17060)		
	Typologie fonctionnelle		Typologie formelle		Année(s) ou période de
	grange-étale		à toit à deux versants droits		entre 1900-1930
	État physique		État d'authenticité		Évaluation patrimoniale
	bon/satisfaisant		évolution harmonieuse		bonne
<p>Commentaire</p> <p>Ce bâtiment fait partie d'un ensemble composé d'un hangar et d'une maison ancienne. Il s'agit d'une grange-étale à deux étages complétée d'un pont d'accès en pierres. Le bâtiment possède un bon état d'authenticité conféré par la préservation d'un revêtement extérieur en planches de bois verticales blanchi à la chaux ou teint en blanc, de portes en bois et de fenêtres en bois. La seule composante contemporaine est la tôle profilée sur le toit.</p>					
<p>N° 2019_17060_ELGI_0020_01_02</p> <p>Matricule 2932-53-8963</p>

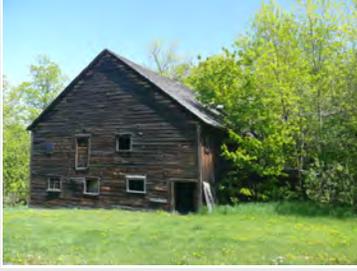
<p>N° 2019_17060_HAVI_0833_02_02</p> <p>Matricule 3338-85-6708</p>

Adresse		Municipalité		
	833	Haute-Ville (rang de la)	Sainte-Louise (17060)		
	Typologie fonctionnelle		Typologie formelle		Année(s) ou période de
	moulin à farine		à toit à deux versants droits		vers 1880
	État physique		État d'authenticité		Évaluation patrimoniale
	menacé		transformations réversibles		supérieure
<p>Commentaire</p> <p>Ce bâtiment est retiré du chemin et installé près d'une petite rivière. Il s'agit d'un moulin à eau ayant fonctionné au moyen d'une grande roue à godets actionnée par le pouvoir hydraulique de la rivière Le Bras. L'eau était acheminée par une longue dalle en bois montée sur pilotis, rare au Québec. Il servait à la production de farine, de moulée, de planches de bois et de bardeaux. Il a appartenu notamment à Camille Lord et Denys Bélanger. Le bâtiment est actuellement utilisé comme débarras et manque d'entretien. Le Schéma d'aménagement de la MRC de L'Islet avance 1880 comme année de construction, mais cette date pourrait être revue à la baisse, car la tradition orale rapporte que le moulin aurait servi à scier le bois pour la construction de l'église de Sainte-Louise édifée en 1857-1859.</p>

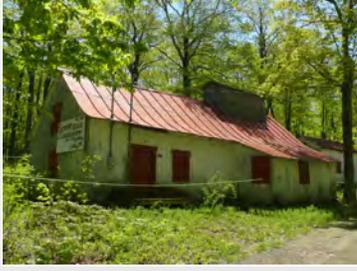
<p>N° 2019_17060_HAVR_0618_01_02</p> <p>Matricule 3337-63-5525</p>

Adresse		Municipalité		
	618	Haute-Ville (rue de la)	Sainte-Louise (17060)		
	Typologie fonctionnelle		Typologie formelle		Année(s) ou période de
	cabane à sucre		à toit à deux versants courbés		vers 1900
	État physique		État d'authenticité		Évaluation patrimoniale
	bon/satisfaisant		état complet		supérieure
<p>Commentaire</p> <p>Ce bâtiment est situé dans une forêt montagneuse. Il s'agit de l'ancienne érablière de Luc J. A. Dupuis de Saint-Roches-Aulnaies aménagée sur une ancienne terre agricole reboisée vers 1872. Elle pourrait avoir été construite vers 1900. Au début des années 1920, elle est choisie par le Ministère de l'Agriculture pour y dispenser des cours sur la production de sucre d'érable afin d'améliorer le produit. Il s'agit de la première sucrerie-école du Québec. Elle reste en fonction jusqu'en 1936 ou 1937. Le bâtiment possède un excellent état d'authenticité conféré par la préservation d'un revêtement de planches de bois verticales peint en blanc, de portes et de fenêtres en bois, d'un revêtement de tôle à baguettes sur la toiture.</p>

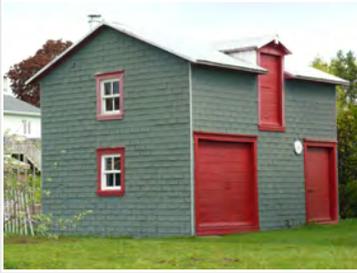
N° 2019_17060_HAVR_0623_02					
Matricule 3238-60-2940

Adresse		Municipalité		
	623	Haute-Ville (rue de la)	Sainte-Louise (17060)		
	Typologie fonctionnelle		Typologie formelle		Année(s) ou période de
	hangar		à toit à deux versants droits		entre 1900-1950
	État physique		État d'authenticité		Évaluation patrimoniale
	bon/satisfaisant		évolution harmonieuse		bonne
Commentaire					
<p>Ce bâtiment est situé derrière une maison ancienne, dans le village de Sainte-Louise. Il s'agit actuellement d'un hangar qui aurait pu servir d'atelier ou pour loger quelques animaux. Avec sa lucarne à palan, il était possible de monter de lourdes charges pour les entreposer à l'étage. Il possède un bon état d'authenticité conféré par la préservation de portes en bois et de fenêtres en bois avec des carreaux entourées de chambranles. Il est possible que le revêtement de papier goudronné soit d'origine si le bâtiment a été construit dans les années 1940-1950. Seul un examen de la structure et des composantes intérieures permettrait de mieux connaître la période de construction de ce bâtiment. La tôle profilée de la toiture est récente.</p>

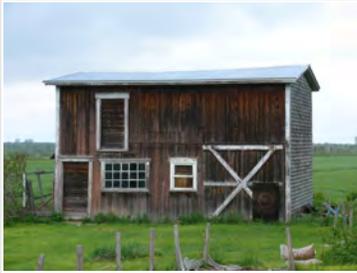
Adresse		Municipalité		
	491	Principale (rue)	Sainte-Louise (17060)		
	Typologie fonctionnelle		Typologie formelle		Année(s) ou période de
	hangar		à toit à deux versants droits		entre 1900-1950
	État physique		État d'authenticité		Évaluation patrimoniale
	bon/satisfaisant		évolution harmonieuse		bonne
Commentaire					
<p>Ce bâtiment se trouve en cour arrière d'une maison ancienne située au cœur du village de Sainte-Louise. En plus d'être utilisé comme hangar, ce bâtiment a pu servir d'écurie ou d'atelier. Il possède un bon état d'authenticité grâce à la préservation de ses revêtements extérieurs en planches de bois verticales et en bardeaux de bois, ses fenêtres en bois, ses portes en bois, ses chambranles et ses planches cornières. La seule composante contemporaine est la tôle profilée de la toiture.</p>					
N° 2019_17060_PIR_0491_01					
Matricule 3237-38-3545

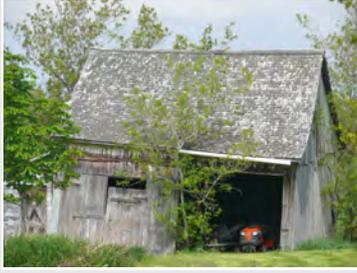
N° 2019_17060_PIR_0615_01_08					
Matricule 3238-51-5516

Adresse		Municipalité		
	615	Principale (rue)	Sainte-Louise (17060)		
	Typologie fonctionnelle		Typologie formelle		Année(s) ou période de
	hangar		à toit à deux versants courbés		entre 1860-1900
	État physique		État d'authenticité		Évaluation patrimoniale
	menacé		évolution harmonieuse		bonne
Commentaire					
<p>Ce bâtiment est situé en cour arrière d'une maison traditionnelle québécoise, dans le village de Sainte-Louise. Il s'agit d'un ancien hangar qui pourrait faire partie des plus anciennes dépendances toujours debout du noyau villageois de Sainte-Louise. Il possède un excellent état d'authenticité conféré par la préservation d'un revêtement de planches de bois verticales anciennement blanchi à la chaux, de portes en bois et d'un revêtement de bardeaux de bois sur la toiture. Sa structure serait à consolider et le revêtement de bardeaux de bois de la toiture serait à remplacer.</p>

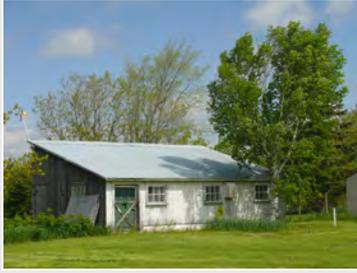
N° 2019_17060_PIR_0615_02_02					
Matricule 3238-51-5516

Adresse		Municipalité		
	615	Principale (rue)	Sainte-Louise (17060)		
	Typologie fonctionnelle		Typologie formelle		Année(s) ou période de
	poulailler		à toit en appentis		vers 1930
	État physique		État d'authenticité		Évaluation patrimoniale
	bon/satisfaisant		évolution harmonieuse		bonne
Commentaire					
<p>Ce bâtiment est peut-être associé au 615, rue Principale ou à l'une des maisons voisines. Il n'a pas été possible de le préciser lors du terrain. Il se trouve éloigné du chemin, en cour arrière d'une maison ancienne, dans le village de Sainte-Louise. Sa toiture en appentis, ses nombreuses fenêtres et ses fondations de béton laissent croire qu'il s'agit d'un poulailler. Le bâtiment possède un bon état d'authenticité conféré par la préservation d'un revêtement extérieur en planches de bois verticales blanchi à la chaux ou teint en blanc, de portes en bois et de fenêtres en bois à carreaux. La seule composante contemporaine est la tôle profilée sur le toit.</p>

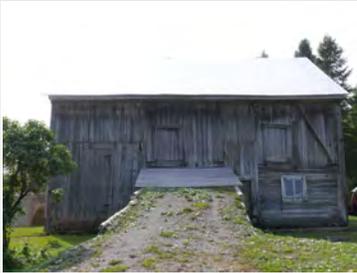
Adresse		Municipalité		
	183	Lafontaine (rang)	Sainte-Perpétue (17030)		
	Typologie fonctionnelle		Typologie formelle		Année(s) ou période de
	grange-étable		à toit à deux versants droits		entre 1920-1950
	État physique		État d'authenticité		Évaluation patrimoniale
	bon/satisfaisant		évolution harmonieuse		bonne
<p>Commentaire</p> <p>Ce bâtiment est situé dans un secteur rural de Sainte-Perpétue, près d'une maison. Il s'agit d'une grange-étable à toit à deux versants droits complétée d'un pont d'accès constitué de billots de bois. Plusieurs composantes anciennes ont été préservées comme le revêtement de planches de bois verticales et horizontales, les portes en bois et la fenêtre à carreaux en bois. La seule composante contemporaine est la tôle profilée sur la toiture.</p>					
<p>N° 2020_17030_LAFO_0183_01</p> <p>Matricule 4817-13-2912</p>

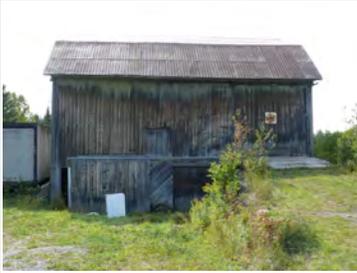
<p>N° 2020_17030_PRIS_0000_01</p> <p>Matricule 4614-58-7251</p>

Adresse		Municipalité		
	0	Principale Sud (rue)	Sainte-Perpétue (17030)		
	Typologie fonctionnelle		Typologie formelle		Année(s) ou période de
	grange-étable		à toit brisé		entre 1920-1950
	État physique		État d'authenticité		Évaluation patrimoniale
	travaux majeurs requis		évolution harmonieuse		bonne
<p>Commentaire</p> <p>Ce bâtiment est situé dans le village de Sainte-Perpétue près du 40, rue Principale Sud. Il s'agit d'une grange-étable à toit brisé complétée d'un pont d'accès en béton. Elle possède plusieurs composantes anciennes comme le revêtement de planches de bois verticales anciennement chaulé ou peint en blanc, les portes de bois et les fenêtres à carreaux en bois encadrées de chambranles. La tôle profilée de la toiture est la seule composante contemporaine. Plusieurs composantes sont abîmées. Des planches du revêtement extérieur sont manquantes et des carreaux de fenêtres sont brisés.</p>

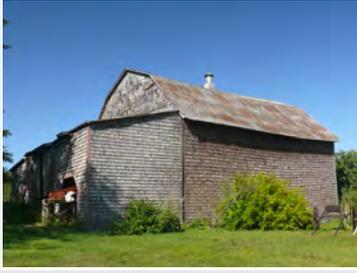
<p>N° 2019_17030_PRIS_0000_06_01</p> <p>Matricule 4713-01-4348</p>

Adresse		Municipalité		
	0	Principale Sud (rue)	Sainte-Perpétue (17030)		
	Typologie fonctionnelle		Typologie formelle		Année(s) ou période de
	grange-étable		à toit brisé		entre 1920-1930
	État physique		État d'authenticité		Évaluation patrimoniale
	travaux majeurs requis		évolution harmonieuse		bonne
<p>Commentaire</p> <p>Ce bâtiment est situé derrière la propriété sise au 218, rue Principale Sud, dans le village de Sainte-Perpétue, près de l'ancien magasin Lemelin. Il a d'ailleurs été construit par le grand-père Lemelin dans les années 1920. Il s'agit d'une grange-étable à toit brisé, complétée de plusieurs annexes, dont un porche en projection. Le bâtiment possède un bon état d'authenticité conféré par la préservation d'un revêtement extérieur en bardeaux de bois, de portes en bois et de fenêtres en bois. La seule composante contemporaine est la tôle profilée sur le toit. Des sections de bardeaux de bois sont très abîmées.</p>

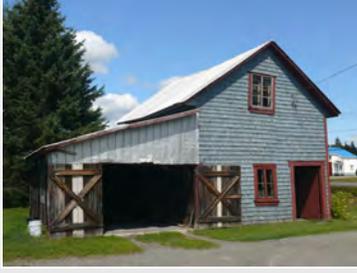
Adresse		Municipalité		
	16	Principale Sud (rue)	Sainte-Perpétue (17030)		
	Typologie fonctionnelle		Typologie formelle		Année(s) ou période de
	hangar		à toit à deux versants droits		entre 1900-1950
	État physique		État d'authenticité		Évaluation patrimoniale
	bon/satisfaisant		transformations réversibles		bonne
<p>Commentaire</p> <p>Ce bâtiment fait partie d'un ensemble composé d'une maison ancienne et d'une grange-étable. Il s'agit d'un hangar. Si l'ajout de l'annexe en tôle est moins réussie, le reste de la bâtisse est bien conservé et possède une excellente authenticité conférée par la préservation d'un revêtement de bardeaux de bois et de planches de bois verticales complété de chambranles et de planches cornières, de portes en bois et de fenêtres à carreaux en bois. Une partie du bâtiment a servi à loger des cochons. La tôle profilée est la seule composante contemporaine.</p>					
<p>N° 2019_17030_PRIS_0016_02_02_01</p> <p>Matricule 4514-36-1663</p>

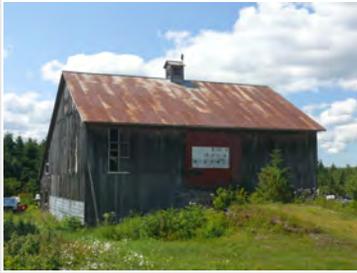
N° 2019_17030_PRIS_0040_02_01					
Matricule 4514-92-5557

Adresse		Municipalité		
	40	Principale Sud (rue)	Sainte-Perpétue (17030)		
	Typologie fonctionnelle		Typologie formelle		Année(s) ou période de
	grange-étable	à toit asymétrique	entre 1900-1930		
	État physique		État d'authenticité		Évaluation patrimoniale
	bon/satisfaisant	transformations réversibles	bonne		
Commentaire					
Ce bâtiment est situé dans le village de Sainte-Perpétue. Il s'agit d'une grange-étable à toit asymétrique. Le bâtiment possède un bon état d'authenticité conféré par la préservation d'un revêtement extérieur composée de planches de bois verticales et de bardeaux de bois, de portes en bois et de fenêtres en bois avec des carreaux. La toiture est coiffée d'un campanile. Le bâtiment a subi des transformations réversibles. Il possède maintenant une toiture et des sections du revêtement recouvertes de tôle profilée ainsi qu'une porte de garage en métal. Anciennement, le bâtiment se présentait blanc avec des ouvertures rouges.

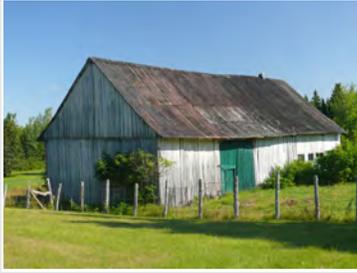
Adresse		Municipalité		
	145	Principale Sud (rue)	Sainte-Perpétue (17030)		
	Typologie fonctionnelle		Typologie formelle		Année(s) ou période de
	grange-étable	à toit à deux versants courbés	entre 1860-1890		
	État physique		État d'authenticité		Évaluation patrimoniale
	bon/satisfaisant	évolution harmonieuse	bonne		
Commentaire					
Ce bâtiment fait partie d'un ensemble composé d'une maison ancienne et d'un hangar. Il s'agit d'une grange-étable à toit à deux versants courbés. Le bâtiment possède un bon état d'authenticité conféré par la préservation d'un revêtement extérieur en planches de bois verticales, de portes en bois et de fenêtres en bois ainsi que d'un évier sur le toit. La seule composante contemporaine est la tôle profilée de la toiture.					
N° 2019_17030_PRIS_0145_01_02					
Matricule 4714-89-4083

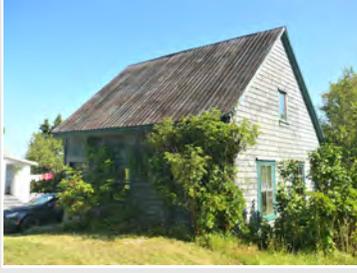
Adresse		Municipalité		
	145	Principale Sud (rue)	Sainte-Perpétue (17030)		
	Typologie fonctionnelle		Typologie formelle		Année(s) ou période de
	hangar	à toit asymétrique	entre 1900-1950		
	État physique		État d'authenticité		Évaluation patrimoniale
	bon/satisfaisant	évolution harmonieuse	bonne		
Commentaire					
Ce bâtiment fait partie d'un ensemble composé d'une maison ancienne et d'une grange-étable. Il s'agit d'un hangar à toit asymétrique qui aurait pu servir d'atelier ou de fournil. Le bâtiment possède un bon état d'authenticité conféré par la préservation d'un revêtement extérieur composé de planches de bois verticales et de bardeaux de bois complété de planches cornières, de portes en bois et de fenêtres en bois à carreaux encadrées de chambranles. La seule composante contemporaine est la tôle profilée sur le toit. Le bâtiment repose sur des fondations en pierres.					
N° 2019_17030_PRIS_0145_02_08_02

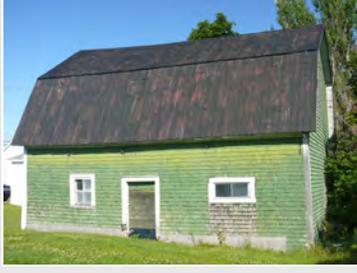
Adresse		Municipalité		
	277	Principale Sud (rue)	Sainte-Perpétue (17030)		
	Typologie fonctionnelle		Typologie formelle		Année(s) ou période de
	écurie	à toit brisé	entre 1890-1950		
	État physique		État d'authenticité		Évaluation patrimoniale
	bon/satisfaisant	évolution harmonieuse	bonne		
Commentaire					
Ce bâtiment est situé derrière une maison ancienne, dans le village de Sainte-Perpétue. Il s'agit d'une écurie à toit brisé ayant probablement aussi servi de hangar. Le bâtiment possède un bon état d'authenticité conféré par la préservation d'un revêtement extérieur en bardeaux de bois complété de planches cornières, de portes en bois et de fenêtres en bois avec des carreaux encadrés de chambranles. La seule composante contemporaine est la tôle profilée sur le toit. La teinte verte de ce bâtiment est superbe.					
N° 2019_17030_PRIS_0277_08_02					
Matricule 4813-06-2302

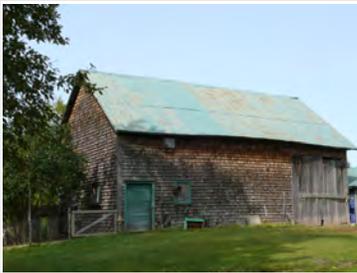
Adresse		Municipalité		
	219	Taché Est (rang)	Sainte-Perpétue (17030)		
	Typologie fonctionnelle		Typologie formelle		Année(s) ou période de
	grange-étable		à toit à deux versants droits		entre 1900-1950
	État physique		État d'authenticité		Évaluation patrimoniale
	bon/satisfaisant		évolution harmonieuse		bonne
	Commentaire				
<p>Ce bâtiment est situé à l'arrière d'une maison ancienne, dans un secteur forestier et reculé de Sainte-Perpétue. Il s'agit d'une petite grange-étable à toit à deux versants droits. Plusieurs composantes anciennes ont été préservées comme les revêtements de bardeaux de bois, de planches de bois verticales et horizontales, les portes en bois, les fenêtres à carreaux en bois. La tôle profilée de la toiture est la seule composante contemporaine.</p>					
N° 2020_17030_TACE_0219_02_02					
Matricule 5216-75-1055

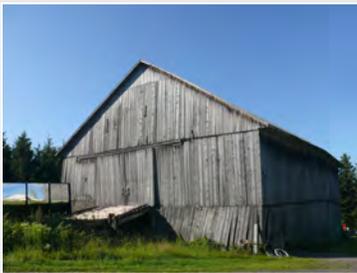
Adresse		Municipalité		
	287	Taché Est (rang)	Sainte-Perpétue (17030)		
	Typologie fonctionnelle		Typologie formelle		Année(s) ou période de
	grange-étable		à toit à deux versants droits		en 1941
	État physique		État d'authenticité		Évaluation patrimoniale
	bon/satisfaisant		évolution harmonieuse		bonne
	Commentaire				
<p>Ce bâtiment est situé derrière une maison ancienne de style traditionnel québécois, dans la campagne de Sainte-Perpétue. Il s'agit d'une grange-étable à deux étages complétée d'un pont d'accès. Elle aurait été construite en 1941 par Omer Pelletier afin de remplacer une grange-étable plus ancienne. Le bâtiment possède un bon état d'authenticité conféré par la préservation d'un revêtement extérieur en planches de bois verticales, de portes en bois et de fenêtres en bois. La seule composante contemporaine est la tôle profilée sur le toit. Anciennement, le revêtement extérieur était teint en blanc ou chaulé.</p>

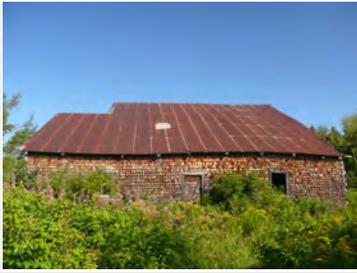
Adresse		Municipalité		
	330	Taché Est (rang)	Sainte-Perpétue (17030)		
	Typologie fonctionnelle		Typologie formelle		Année(s) ou période de
	grange-étable		à toit asymétrique		entre 1900-1950
	État physique		État d'authenticité		Évaluation patrimoniale
	travaux majeurs requis		évolution harmonieuse		bonne
	Commentaire				
<p>Ce bâtiment est situé derrière une maison ancienne de style traditionnel québécois, dans la campagne de Sainte-Perpétue. Il s'agit d'une grange-étable à toit asymétrique. Le bâtiment possède un bon état d'authenticité conféré par la préservation d'un revêtement extérieur composé de planches de bois verticales et de bardeaux de bois, de portes en bois et de fenêtres en bois à carreaux. La seule composante contemporaine est la tôle profilée sur le toit. La partie avant du bâtiment serait à consolider.</p>					
N° 2019_17030_TACE_0330_01					
Matricule 5216-75-1055

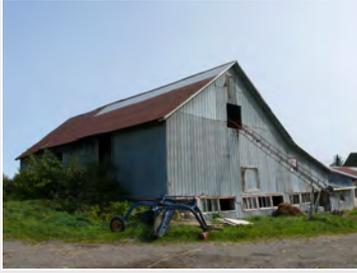
Adresse		Municipalité		
	124	Taché Ouest (rang)	Sainte-Perpétue (17030)		
	Typologie fonctionnelle		Typologie formelle		Année(s) ou période de
	grange-étable		à toit à deux versants droits		entre 1900-1930
	État physique		État d'authenticité		Évaluation patrimoniale
	travaux majeurs requis		mauvais		moyenne
	Commentaire				
<p>Ce bâtiment est situé dans un secteur rural de Sainte-Perpétue, à l'arrière d'une maison ancienne. Il s'agit d'une grange-étable à toit à deux versants droits complétée d'un pont d'accès et d'un important agrandissement à l'arrière. Peu de composantes anciennes ont été préservées, à l'exception du revêtement extérieur de planches de bois verticales anciennement chaulé ou peint en blanc. Le bâtiment est en mauvais état, de nombreuses ouvertures ont été percées dans les façades et plusieurs composantes sont abîmées.</p>					
N° 2020_17030_TACO_0124_08					
Matricule 4709-47-7042

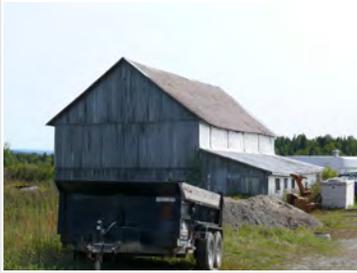
Adresse		Municipalité		
	125	Taché Ouest (rang)	Sainte-Perpétue (17030)		
	Typologie fonctionnelle		Typologie formelle		Année(s) ou période de
	grange-étable		à toit à deux versants droits		entre 1900-1930
	État physique		État d'authenticité		Évaluation patrimoniale
	travaux majeurs requis		évolution harmonieuse		moyenne
<p>Commentaire</p> <p>Ce bâtiment est situé dans un secteur rural de Sainte-Perpétue. Il s'agit d'une grange-étable à toit à deux versants droits complétée d'une annexe qui couvre l'entièreté de la façade principale. Elle possède plusieurs composantes anciennes comme le revêtement de planches de bois verticales anciennement chaulé ou peint en blanc et les fenêtres en bois. La tôle profilée du toit est contemporaine. Les déformations visibles sur la toiture de l'annexe à l'avant présagent des problèmes de structure à cette partie du bâtiment. Plusieurs composantes, comme les fenêtres, sont abîmées.</p>

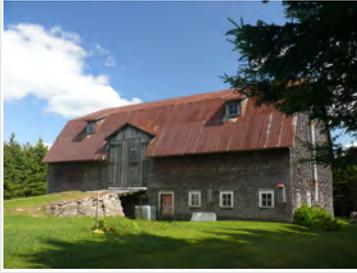
Adresse		Municipalité		
	197	Taché Ouest (rang)	Sainte-Perpétue (17030)		
	Typologie fonctionnelle		Typologie formelle		Année(s) ou période de
	grange-étable		à toit brisé		entre 1930-1950
	État physique		État d'authenticité		Évaluation patrimoniale
	bon/satisfaisant		évolution harmonieuse		bonne
<p>Commentaire</p> <p>Ce bâtiment fait partie d'un ensemble composé d'une maison ancienne et d'un hangar. Il s'agit d'une grange-étable à toit brisé complétée d'une lucarne de garnaud et d'un pont d'accès fait de pierres et de ciment. Elle aurait pu avoir été construite par Onésime Morneau, l'un des anciens propriétaires, pour remplacer une grange-étable plus ancienne détruite par la foudre. La toiture est percée de lucarnes en appentis. Le bâtiment possède un bon état d'authenticité conféré par la préservation d'un revêtement extérieur en bardeaux de bois complété de planches cornières, de portes en bois et de fenêtres en bois avec des carreaux encadrées de chambranles. La seule composante contemporaine est la tôle profilée sur le toit.</p>

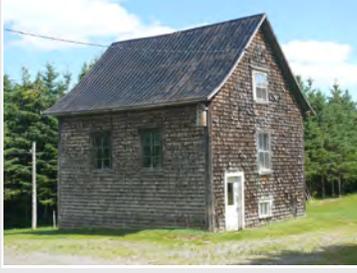
Adresse		Municipalité		
	197	Taché Ouest (rang)	Sainte-Perpétue (17030)		
	Typologie fonctionnelle		Typologie formelle		Année(s) ou période de
	hangar		à toit à deux versants courbés		entre 1865-1900
	État physique		État d'authenticité		Évaluation patrimoniale
	bon/satisfaisant		évolution harmonieuse		bonne
<p>Commentaire</p> <p>Ce bâtiment fait partie d'un ensemble composé d'une maison ancienne et d'une grange-étable à toit brisé. Il s'agit d'une ancienne maison transformée en hangar. Onésime Morneau, l'un des anciens propriétaires, y a élevé ses enfants. Le bâtiment possède un bon état d'authenticité conféré par la préservation d'un revêtement extérieur en bardeaux de bois complété de planches cornières, de portes en bois et de fenêtres en bois avec des carreaux encadrées de chambranles. La seule composante contemporaine est la tôle profilée sur le toit.</p>					
<p>N° 2019_17030_TACO_0197_02_04</p> <p>Matricule 4707-31-2080</p>

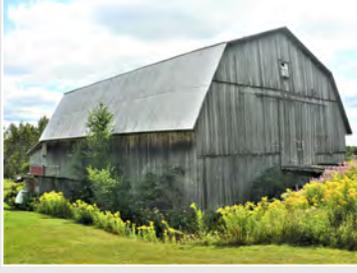
Adresse		Municipalité		
	174	Terrebonne (rang)	Sainte-Perpétue (17030)		
	Typologie fonctionnelle		Typologie formelle		Année(s) ou période de
	grange-étable		à toit brisé		en 1950
	État physique		État d'authenticité		Évaluation patrimoniale
	bon/satisfaisant		évolution harmonieuse		moyenne
<p>Commentaire</p> <p>Ce bâtiment est situé près d'une maison ancienne, en bordure d'un rang de la campagne de Sainte-Perpétue. Il s'agit d'une grange-étable à toit brisé complétée d'un pont d'accès. Elle aurait été construite par Joseph et Auguste Bernier, ainsi que leurs frères et beaux-frères, en 1950. Le bâtiment possède un bon état d'authenticité conféré par la préservation d'un revêtement extérieur composée de bardeaux de bois et de planches de bois verticales, de portes en bois et de fenêtres en bois avec des carreaux. La seule composante contemporaine est la tôle profilée sur le toit. Anciennement, le bâtiment se présentait blanc avec des ouvertures rouges.</p>

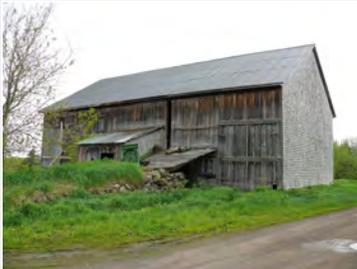
Adresse		Municipalité
0	2e Rang Ouest	Saint-Jean-Port-Joli (17070)

Typologie fonctionnelle	Typologie formelle
grange-étable	à toit à deux versants droits	Année(s) ou période de
État physique	État d'authenticité	Évaluation patrimoniale
bon/satisfaisant	évolution harmonieuse	bonne
Commentaire		
<p>Ce bâtiment est localisé dans une partie singulière du 2e Rang Ouest où les fermes, traversées par la sinueuse rivière Trois-Saumons, sont accessibles par de petits ponts. Cette grange-étable est représentative des granges-étables à deux étages complétées d'un pont d'accès en pierres des champs. Elle se démarque par son bon état d'authenticité conféré par la préservation d'un revêtement de planches verticales, d'un revêtement de bardeaux de bois, de portes en bois, de fenêtres à grands carreaux en bois et de chambranles. Anciennement, elle était peinte en rouge et en blanc. Le revêtement de tôle profilée est la seule composante contemporaine. Cette grange-étable se situe près d'une propriété sise au 399, 2e Rang Ouest.</p>

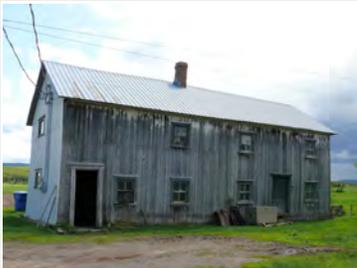
Adresse		Municipalité
45	2e Rang Ouest	Saint-Jean-Port-Joli (17070)

Typologie fonctionnelle	Typologie formelle
poulailler	à toit à deux versants droits	Année(s) ou période de
État physique	État d'authenticité	Évaluation patrimoniale
bon/satisfaisant	évolution harmonieuse	bonne
Commentaire		
<p>Avec ses deux étages, ses grandes dimensions et son abondante fenestration, ce bâtiment est représentatif des poulaillers construits dans les années 1930 grâce à une initiative gouvernementale. Les agriculteurs y élevaient la volaille pour la viande et les œufs qui étaient destinés à nourrir la population durant la crise. Ce bâtiment se démarque par ses multiples ouvertures et un bon état d'authenticité conféré par la présence d'un revêtement de planches de bois verticales, de fenêtres en bois à carreaux encadrées de chambranles et de portes en bois. Le revêtement de tôle profilée constitue la seule composante contemporaine. État physique : carreaux brisés, peinture défraîchie, structure à solidifier, dégradation des briques de la cheminée, dégradation de plusieurs composantes de bois.</p>

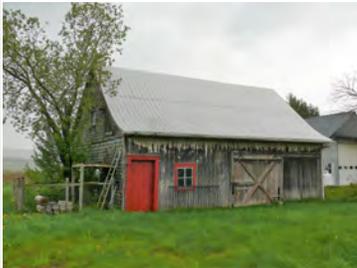
Adresse		Municipalité
525	2e Rang Ouest	Saint-Jean-Port-Joli (17070)

Typologie fonctionnelle	Typologie formelle
hangar	à toit à deux versants courbés	Année(s) ou période de
État physique	État d'authenticité	Évaluation patrimoniale
bon/satisfaisant	évolution harmonieuse	bonne
Commentaire		
<p>Ce bâtiment est situé en retrait du chemin, derrière une maison ancienne. Il s'agit d'un hangar, ou peut-être d'un ancien fournil, à toit à deux versants courbés. Le bâtiment possède un bon état d'authenticité conféré par la préservation d'un revêtement extérieur en planches de bois verticales blanchi à la chaux ou teint en blanc, de portes en bois et de fenêtres en bois encadrées de chambranles. La seule composante contemporaine est la tôle profilée sur le toit. Anciennement, le bâtiment se présentait blanc avec des ouvertures rouges.</p>		
N° 2019_17070_2RGO_0525_02		
Matricule 2125-83-7824

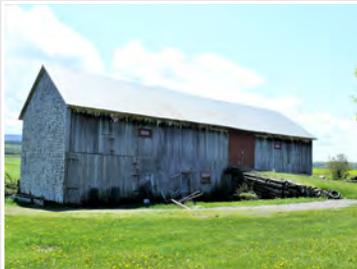
<p>N° 2019_17070_DESC_0000_02 Matricule 2732-91-0449</p>	Adresse		Municipalité		
	0	Chênes (côte des)	Saint-Jean-Port-Joli (17070)		
	Typologie fonctionnelle		Typologie formelle		Année(s) ou période de
	grange-étable		à toit à deux versants droits		entre 1900-1930
	État physique		État d'authenticité		Évaluation patrimoniale
	bon/satisfaisant		évolution harmonieuse		bonne
	<p>Commentaire</p> <p>Ce bâtiment est situé dans la cour arrière d'une maison ancienne qui sise au 688, côte des Chênes. Il s'agit d'une grange-étable à deux étages complétée d'un pont d'accès. Le bâtiment possède un bon état d'authenticité conféré par la préservation de revêtements extérieurs en planches de bois verticales et en bardeaux de bois anciennement blanchis à la chaux, de portes en bois, de fenêtres en bois et d'un pont d'accès composé de pierres et de rondins de bois. La seule composante contemporaine est la tôle profilée sur le toit. Anciennement, le bâtiment était blanc avec des ouvertures rouges.</p>

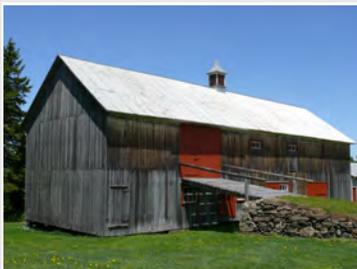
<p>N° 2019_17070_DESC_0610_01_02 Matricule 2731-65-9154</p>	Adresse		Municipalité		
	610	Chênes (côte des)	Saint-Jean-Port-Joli (17070)		
	Typologie fonctionnelle		Typologie formelle		Année(s) ou période de
	grange-étable		à toit à deux versants droits		en 1911
	État physique		État d'authenticité		Évaluation patrimoniale
	bon/satisfaisant		évolution harmonieuse		bonne
	<p>Commentaire</p> <p>Ce bâtiment fait partie d'un ensemble composé de plusieurs autres bâtiments secondaires et d'une maison datant de 1907 située de l'autre côté du chemin. Il s'agit d'une grange-étable à deux étages complétée d'un pont d'accès et coiffée d'un campanile. Elle a été construite en 1911 par Pierre Bélanger, l'arrière-grand-père du propriétaire actuel. Le bâtiment possède un bon état d'authenticité conféré par la préservation de revêtements extérieurs en planches de bois verticales et en bardeaux de bois anciennement blanchis à la chaux, de portes en bois, de fenêtres en bois et d'un pont d'accès en pierres. La seule composante contemporaine est la tôle profilée sur le toit.</p>

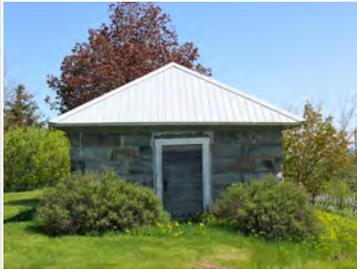
<p>N° 2019_17070_DESC_0805_01 Matricule 2832-49-2040</p>	Adresse		Municipalité		
	805	Chênes (côte des)	Saint-Jean-Port-Joli (17070)		
	Typologie fonctionnelle		Typologie formelle		Année(s) ou période de
	laiterie		à toit à pavillon		vers 1910
	État physique		État d'authenticité		Évaluation patrimoniale
	excellent		évolution harmonieuse		supérieure
	<p>Commentaire</p> <p>Ce bâtiment fait partie d'un ensemble de ferme et est disposé à la droite d'une maison ancienne. Il s'agit d'une ancienne laiterie. Selon la tradition orale de la famille Bélanger, elle aurait été construite autour de 1910 par un cousin d'Auguste Bélanger (l'un des anciens propriétaires de la ferme) qui exerçait le métier de tailleur de pierres. Le bâtiment se démarque par ses murs en maçonnerie de pierres taillées, sa porte en bois et sa toiture à pavillon. La tôle profilée est la seule composante contemporaine.</p>

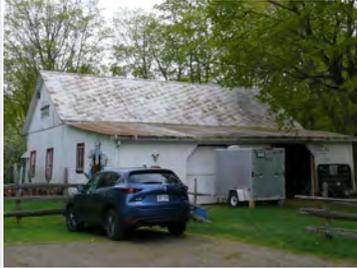
<p>N° 2019_17070_ERMT_0056_02 Matricule 2230-11-0040</p>	Adresse		Municipalité		
	56	Ermitage (rue de l')	Saint-Jean-Port-Joli (17070)		
	Typologie fonctionnelle		Typologie formelle		Année(s) ou période de
	hangar		à toit à deux versants courbés		entre 1850-1900
	État physique		État d'authenticité		Évaluation patrimoniale
	travaux majeurs requis		évolution harmonieuse		supérieure
	<p>Commentaire</p> <p>Ce bâtiment est situé près d'une opulente maison de style victorien construite au 19e siècle. Il s'agit d'un hangar qui a probablement cumulé plusieurs fonctions comme loger quelques animaux, entreposer les récoltes, servir d'atelier, remiser les voitures d'été et d'hiver. Il possède un porche de projection. Le bâtiment possède un bon état d'authenticité conféré par la préservation d'un revêtement extérieur en planches de bois verticales et horizontales peint en blanc, de portes en bois, de fenêtres en bois à carreaux encadrés de chambranles, d'un revêtement de tôle à la canadienne sur la toiture du bâtiment et d'un revêtement de tôle à baguettes sur le toit du porche.</p>

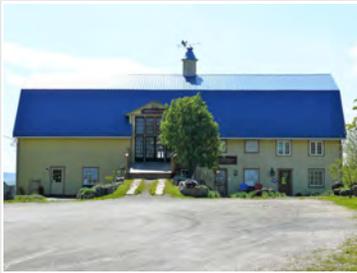
<p>N° 2020_17070_GAPE_0248_00 Matricule 2331-67-3451</p>	Adresse		Municipalité		
	248	Gaspé Est (avenue de)	Saint-Jean-Port-Joli (17070)		
	Typologie fonctionnelle		Typologie formelle		Année(s) ou période de
	grange-étable		à toit brisé		entre 1900-1930
	État physique		État d'authenticité		Évaluation patrimoniale
	excellent		évolution harmonieuse		bonne
<p>Commentaire</p> <p>Il s'agit d'une grange-étable à toit brisé à deux étages dotée d'un campanile et d'une girouette sur le toit et complétée d'une lucarne de garnaud accessible par un pont d'accès en pierres. Cette grange-étable a fait l'objet d'une mise en valeur récemment. Elle abrite une boutique et une résidence. Elle possède un revêtement en planches de bois verticales des portes et des fenêtres en bois à carreaux encadrées de chambranles. Les grandes portes à battants pour accéder au fenil ont été remplacées par des portes et de grandes fenêtres à carreaux. Le revêtement de tôle profilée et les nouvelles ouvertures constituent des composantes de facture contemporaine.</p>

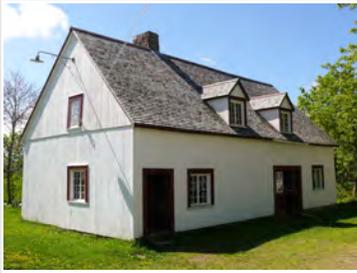
<p>N° 2019_17070_GAPE_0272_01_02_01 Matricule 2331-79-3971</p>	Adresse		Municipalité		
	272	Gaspé Est (avenue de)	Saint-Jean-Port-Joli (17070)		
	Typologie fonctionnelle		Typologie formelle		Année(s) ou période de
	fournil		à toit à deux versants droits		vers 1770
	État physique		État d'authenticité		Évaluation patrimoniale
	excellent		évolution harmonieuse		supérieure
<p>Commentaire</p> <p>Ce bâtiment fait partie d'un ensemble d'intérêt composé de plusieurs bâtiments secondaires anciens et d'une maison construite au 18e siècle, probablement vers 1770. Il s'agit d'un très ancien fournil aussi vieux que la résidence de cette propriété. La charpente de la toiture est notamment composée de croix de Saint-André. On retrouve un âtre en pierres à l'intérieur. Ce bâtiment a été restauré dans les règles de l'art par monsieur Marcel Lavoie, le propriétaire actuel, avec des matériaux traditionnels.</p>

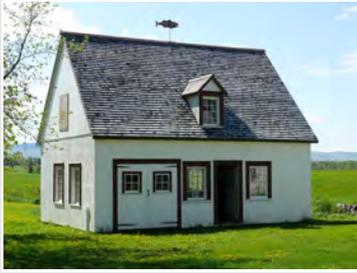
<p>N° 2019_17070_GAPE_0272_02_02 Matricule 2331-79-3971</p>	Adresse		Municipalité		
	272	Gaspé Est (avenue de)	Saint-Jean-Port-Joli (17070)		
	Typologie fonctionnelle		Typologie formelle		Année(s) ou période de
	fournil		à toit à deux versants droits		vers 1830-1840
	État physique		État d'authenticité		Évaluation patrimoniale
	excellent		évolution harmonieuse		supérieure
<p>Commentaire</p> <p>Ce bâtiment fait partie d'un ensemble d'intérêt composé de plusieurs bâtiments secondaires anciens et d'une maison construite au 18e siècle. Il s'agit d'un ancien fournil qui se dressait autrefois près d'une maison voisine. Le bâtiment a été déménagé sur son site actuel. Il possède une charpente en pièces sur pièces, des clous forgés et un toit à pannes. Ce bâtiment a été restauré dans les règles de l'art par monsieur Marcel Lavoie, le propriétaire actuel, avec des matériaux traditionnels.</p>

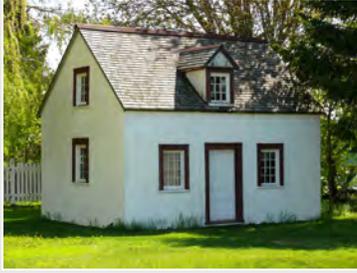
<p>N° 2019_17070_GAPE_0272_03_02_01 Matricule 2331-79-3971</p>	Adresse		Municipalité		
	272	Gaspé Est (avenue de)	Saint-Jean-Port-Joli (17070)		
	Typologie fonctionnelle		Typologie formelle		Année(s) ou période de
	fournil		à toit à deux versants droits		vers 1830-1840
	État physique		État d'authenticité		Évaluation patrimoniale
	excellent		évolution harmonieuse		supérieure
<p>Commentaire</p> <p>Ce bâtiment fait partie d'un ensemble d'intérêt composé de plusieurs bâtiments secondaires anciens et d'une maison construite au 18e siècle. Il s'agit d'un ancien fournil qui se dressait autrefois près d'une maison voisine. Le bâtiment a été déménagé sur son site actuel. Il possède une charpente claire, des clous forgés et carrés et un toit à pannes. Ce bâtiment a été restauré dans les règles de l'art par monsieur Marcel Lavoie, le propriétaire actuel, avec des matériaux traditionnels.</p>

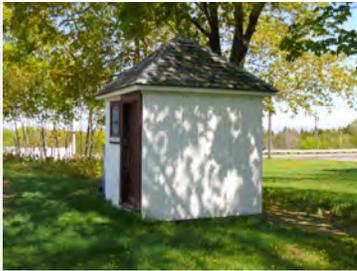
Adresse		Municipalité		
	272	Gaspé Est (avenue de)	Saint-Jean-Port-Joli (17070)		
	Typologie fonctionnelle		Typologie formelle		Année(s) ou période de
	laiterie		à toit à pavillon		entre 1780-1830
	État physique		État d'authenticité		Évaluation patrimoniale
	excellent		évolution harmonieuse		supérieure
	Commentaire				
<p>Ce bâtiment fait partie d'un ensemble d'intérêt composé de plusieurs bâtiments secondaires anciens et d'une maison construite au 18e siècle. Il s'agit d'une ancienne laiterie déménagée de Montmagny. Elle possède une structure de pièces sur pièces et des clous forgés. Ce bâtiment a été restauré dans les règles de l'art par monsieur Marcel Lavoie, le propriétaire actuel, avec des matériaux traditionnels.</p>					
<p>N° 2019_17070_GAPE_0272_04_08</p> <p>Matricule 2331-79-3971</p>

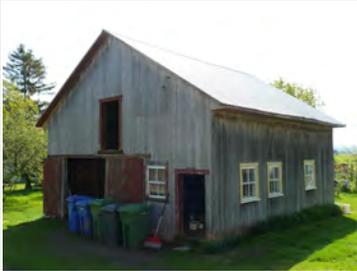
Adresse		Municipalité		
	308	Gaspé Est (avenue de)	Saint-Jean-Port-Joli (17070)		
	Typologie fonctionnelle		Typologie formelle		Année(s) ou période de
	hangar		à toit à deux versants droits		entre 1900-1950
	État physique		État d'authenticité		Évaluation patrimoniale
	bon/satisfaisant		évolution harmonieuse		bonne
	Commentaire				
<p>Ce bâtiment fait partie d'un ensemble de ferme composé d'une maison ancienne et d'une grange-étable. Il s'agit d'un hangar ayant probablement servi à entreposer des récoltes et à remiser des voitures d'été et d'hiver. Le bâtiment possède un bon état d'authenticité conféré par la préservation d'un revêtement extérieur en planches de bois verticales anciennement blanchi à la chaux ou teint en blanc, de portes en bois et de fenêtres en bois à carreaux. La seule composante contemporaine est la tôle profilée sur le toit.</p>					
<p>N° 2019_17070_GAPE_0308_01_08</p> <p>Matricule 2331-91-3280</p>

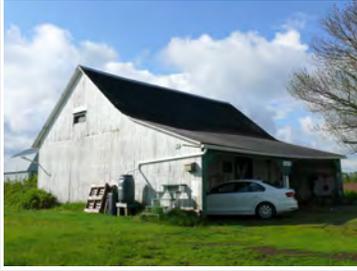
Adresse		Municipalité		
	424	Gaspé Est (avenue de)	Saint-Jean-Port-Joli (17070)		
	Typologie fonctionnelle		Typologie formelle		Année(s) ou période de
	hangar		à toit à deux versants droits		entre 1890-1940
	État physique		État d'authenticité		Évaluation patrimoniale
	bon/satisfaisant		évolution harmonieuse		bonne
	Commentaire				
<p>Ce hangar est représentatif des bâtiments avec porche en projection. Cet espace ouvert permet d'effectuer différentes tâches à l'abri des intempéries. Anciennement, le bâtiment servait d'atelier, de hangar et logeait quelques animaux. Il est aujourd'hui utilisé comme garage. Il fait partie d'un ensemble comprenant une grange et un poulailler ancien, le tout disposé derrière une maison ancienne. Il se démarque par les motifs géométriques peints sur les portes. Le bâtiment possède en outre une bonne authenticité conférée par la préservation d'un revêtement de planches de bois verticales complété de chambranles, de portes en bois et de fenêtres en bois avec de grands carreaux. La tôle et le bardeau d'asphalte sur le toit constituent les seules composantes contemporaines.</p>

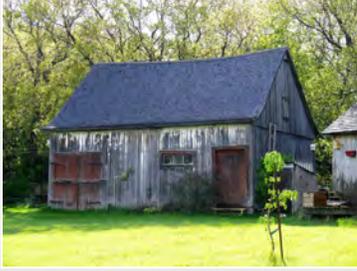
Adresse		Municipalité		
	530	Gaspé Est (avenue de)	Saint-Jean-Port-Joli (17070)		
	Typologie fonctionnelle		Typologie formelle		Année(s) ou période de
	hangar		à toit à deux versants droits		entre 1850-1900
	État physique		État d'authenticité		Évaluation patrimoniale
	bon/satisfaisant		évolution harmonieuse		bonne
	Commentaire				
<p>Ce hangar est représentatif des bâtiments avec porche en projection. Cet espace ouvert permet d'effectuer différentes tâches à l'abri des intempéries. Anciennement, le bâtiment servait d'atelier, de hangar et logeait quelques animaux. Il est aujourd'hui utilisé comme garage. Il fait partie d'un ensemble comprenant une grange et un poulailler ancien, le tout disposé derrière une maison ancienne. Il se démarque par les motifs géométriques peints sur les portes. Le bâtiment possède en outre une bonne authenticité conférée par la préservation d'un revêtement de planches de bois verticales complété de chambranles, de portes en bois et de fenêtres en bois avec de grands carreaux. La tôle et le bardeau d'asphalte sur le toit constituent les seules composantes contemporaines.</p>

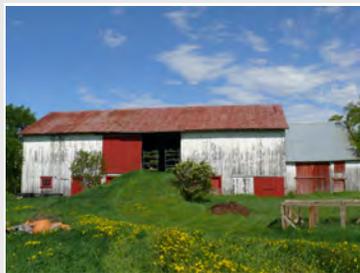
N° 2019_17070_GAPE_0851_01_01					
Matricule 2535-69-9274

Adresse		Municipalité			
851	Gaspé Est (avenue de)	Saint-Jean-Port-Joli (17070)			
Typologie fonctionnelle		Typologie formelle		Année(s) ou période de	
grange-étable		à toit à deux versants droits		entre 1890-1930	
État physique		État d'authenticité		Évaluation patrimoniale	
bon/satisfaisant		évolution harmonieuse		bonne	
Commentaire					
<p>Le bâtiment fait partie d'un ensemble agricole d'intérêt composé de plusieurs bâtiments secondaires positionnés autour de la maison Dupont-Ouellet construite, selon des analyses dendrochronologiques, vers 1809-1810. Il s'agit d'une grange-étable à deux étages complétée d'un pont d'accès. Le bâtiment possède un bon état d'authenticité conféré par la préservation d'un revêtement extérieur en planches de bois verticales blanchi à la chaux ou teint en blanc, de portes en bois et de fenêtres en bois. Les seules composante contemporaines sont la tôle profilée sur le toit et le revêtement de papier goudronné.</p>

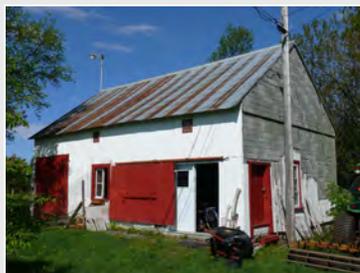
N° 2019_17070_GAPE_0851_02_08					
Matricule 2535-69-9274

Adresse		Municipalité			
851	Gaspé Est (avenue de)	Saint-Jean-Port-Joli (17070)			
Typologie fonctionnelle		Typologie formelle		Année(s) ou période de	
hangar		à toit à deux versants droits		entre 1890-1940	
État physique		État d'authenticité		Évaluation patrimoniale	
bon/satisfaisant		transformations réversibles		bonne	
Commentaire					
<p>Ce bâtiment fait partie d'un ensemble agricole d'intérêt composé de plusieurs bâtiments secondaires positionnés autour de la maison Dupont-Ouellet construite, selon des analyses dendrochronologiques, vers 1809-1810. Positionné près de la maison, il a probablement servi à remiser les voitures d'été et d'hiver, en plus de servir de hangar et peut-être d'atelier. Il repose sur des fondations de béton mais possède plusieurs composantes traditionnelles comme le revêtement de planches de bois verticales, les portes en bois, les fenêtres en bois à grands carreaux et les couleurs rouge et blanche. Un revêtement de papier goudronné, une porte et la tôle profilée sur la toiture constituent les composantes contemporaines. Le revêtement de bardeaux de bois est très dégradé et la tôle est rouillée sur la toiture.</p>
