INVENTAIRE DU PATRIMOINE BÂTI AGRICOLE DE LA MRC DE L'ISLET

Rapport final • Décembre 2020

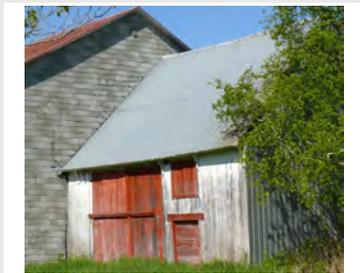
N° 2019_17070_GAPE_0851_03_08					
Matricule 2535-69-9274

Adresse		Municipalité			
851	Gaspé Est (avenue de)	Saint-Jean-Port-Joli (17070)			
Typologie fonctionnelle		Typologie formelle		Année(s) ou période de	
hangar		à toit à deux versants droits		entre 1810-1890	
État physique		État d'authenticité		Évaluation patrimoniale	
bon/satisfaisant		évolution harmonieuse		bonne	
Commentaire					
<p>Ce bâtiment fait partie d'un ensemble agricole d'intérêt composé de plusieurs bâtiments secondaires positionnés autour de la maison Dupont-Ouellet construite, selon des analyses dendrochronologiques, vers 1809-1810. Il est représentatif des bâtiments au toit à deux versants droits. Il est annexé à la façade est d'une grange-étable de deux étages. Ce bâtiment pourrait être plus ancien que la grange car il se démarque par la pente prononcée de sa toiture, ce qui pourrait indiquer une ancienneté certaine. Un examen de la structure et des composantes intérieures permettraient de préciser la période de construction. Il semble avoir été utilisé comme hangar mais devait servir à d'autres fonctions, peut-être pour entreposer les récoltes ou loger quelques animaux. Il possède un bon état d'authenticité conféré par la préservation d'un revêtement de planches de bois verticales, d'ouvertures en bois et des couleurs rouge et blanche. La seule composante contemporaine est la tôle profilée.</p>

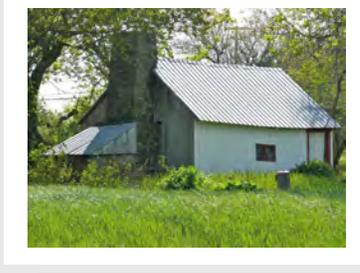
N° 2019_17070_GAPE_0851_04_02					
Matricule 2535-69-9274

Adresse		Municipalité			
851	Gaspé Est (avenue de)	Saint-Jean-Port-Joli (17070)			
Typologie fonctionnelle		Typologie formelle		Année(s) ou période de	
fournil		à toit à deux versants droits		entre 1800-1850	
État physique		État d'authenticité		Évaluation patrimoniale	
bon/satisfaisant		évolution harmonieuse		bonne	
Commentaire					
<p>Ce bâtiment fait partie d'un ensemble agricole d'intérêt composé de plusieurs bâtiments secondaires positionnés autour de la maison Dupont-Ouellet construite, selon des analyses dendrochronologiques, vers 1809-1810. Il s'agit d'un fournil qui servait notamment à cuire du pain. La pièce forgée de la crémaillère serait l'oeuvre de François Bidary, forgeron spécialisé dans les outils à taillants et premier occupant de cette terre arrivé vers 1700. Toutefois, cela n'est encore qu'une hypothèse. Le bâtiment se trouve dans un bon état d'authenticité conféré par la préservation d'un revêtement de planches de bois verticales, d'une porte en bois, d'une fenêtre en bois et d'une cheminée en pierres. Une analyse de la structure et des composantes intérieures permettraient de mieux cerner la période de construction de ce bâtiment.</p>

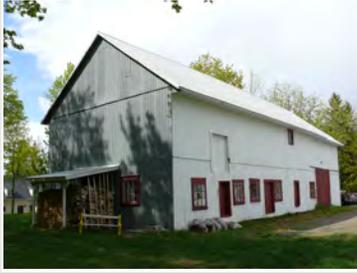
<p>N° 2019_17070_GAPE_0851_05_08</p> <p>Matricule 2535-69-9274</p>

Adresse		Municipalité	
	851	Gaspé Est (avenue de)	Saint-Jean-Port-Joli (17070)	
	Typologie fonctionnelle		Typologie formelle	Année(s) ou période de
	laiterie	à toit à pavillon	entre 1800-1840	
	État physique		État d'authenticité	Évaluation patrimoniale
	travaux majeurs requis		évolution harmonieuse	supérieure
	Commentaire			
<p>Ce bâtiment fait partie d'un ensemble agricole d'intérêt composé de plusieurs bâtiments secondaires positionnés autour de la maison Dupont-Ouellet construite, selon des analyses dendrochronologiques, vers 1809-1810. Il s'agit d'une laiterie très ancienne. Elle possède une structure de pièces sur pièces, assemblée à queue d'aronde, des planches sciées à châte et des clous forgés. De plus, le bâtiment possède un bon état d'authenticité conféré par la préservation d'un revêtement de planches de bois verticales, d'une porte en bois et d'une section de bardeaux de bois sur la toiture. La tôle profilée et le revêtement de bardeaux d'asphalte sont les seuls éléments contemporains. Afin d'assurer la pérennité de ce bâtiment, veiller à installer un nouveau revêtement de toiture (idéalement en bardeaux de bois) et à teindre le revêtement extérieur.</p>

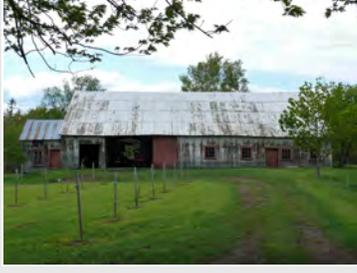
Adresse		Municipalité	
	83	Gaspé Ouest (avenue de)	Saint-Jean-Port-Joli (17070)	
	Typologie fonctionnelle		Typologie formelle	Année(s) ou période de
	grange-étable	à toit à deux versants droits	entre 1890-1930	
	État physique		État d'authenticité	Évaluation patrimoniale
	bon/satisfaisant		évolution harmonieuse	bonne
	Commentaire			
<p>Ce bâtiment est représentatif des granges-étables à deux versants droits. Celle-ci se démarque par la préservation d'un intéressant campanile central et d'une annexe fermée en façade permettant d'offrir plus d'espace. Anciennement peinte en blanc ou blanchie à la chaux, cette grange-étable possède toujours plusieurs composantes anciennes telles qu'un revêtement de planches de bois verticales, des fenêtres à carreaux en bois, des portes en bois, un campanile et d'intéressants événements de ventilation.</p>				
<p>N° 2019_17070_GAPO_0083_05</p> <p>Matricule 2229-35-2933</p>

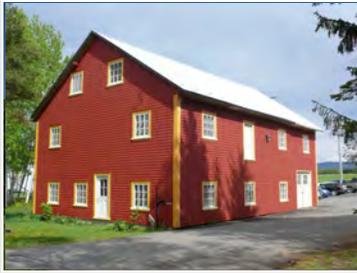
N° 2019_17070_GAPO_0117_02

Adresse		Municipalité
117	Gaspé Ouest (avenue de)	Saint-Jean-Port-Joli (17070)
Typologie fonctionnelle		Typologie formelle
moulin à farine	à toit à deux versants droits	Année(s) ou période de entre 1920-1940
État physique		État d'authenticité
excellent	évolution harmonieuse	Évaluation patrimoniale bonne
Commentaire		
Ce bâtiment est un ancien moulin à farine spécialisé dans la production de moulée pour les animaux. Construit par Joseph Gagnon, probablement entre les années 1910 et 1940, il fonctionnait au diesel. Dans les années 1950 environ, on y entame la production de statues et de bibelots en plâtre, puis en plastique. Ce bâtiment a été restauré récemment avec des matériaux traditionnels. En effet, à l'exception peut-être de la tôle profilée de la toiture, toutes les autres composantes sont adéquates telles que le revêtement de bardeaux de bois complété de chambranles et de planches cornières, les fenêtres à carreaux en bois et les portes en bois de différentes sortes. Meunerie pour la moulée d'animaux notamment pour les renards que Joseph Gagnon élevait sur sa propriété.

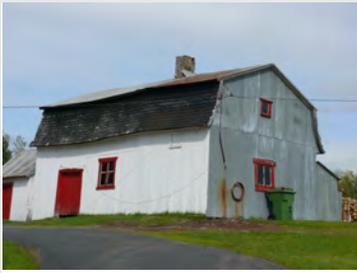
N° 2019_17070_GAPO_0301_01_08

Adresse		Municipalité
301	Gaspé Ouest (avenue de)	Saint-Jean-Port-Joli (17070)
Typologie fonctionnelle		Typologie formelle
fournil	à toit brisé	Année(s) ou période de entre 1880-1920
État physique		État d'authenticité
bon/satisfaisant	transformations réversibles	Évaluation patrimoniale bonne
Commentaire		
Ce bâtiment fait partie d'un ensemble de ferme situé derrière une maison ancienne. Avec sa cheminée en pierre, il est fort possible qu'il s'agisse d'un fournil. Il possède un bon état d'authenticité conféré par la préservation d'un revêtement de planches de bois verticales, d'un brisis revêtu de bardeaux de bois, d'une porte en bois, de fenêtres à carreaux en bois, d'une cheminée de pierres et des couleurs rouge et blanche. La seule composante contemporaine est le revêtement de tôle profilée que l'on retrouve sur le terrasson et la façade ouest

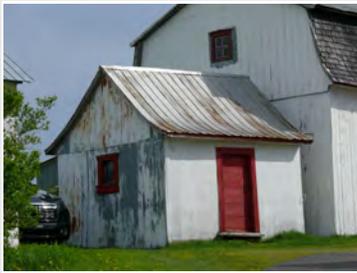
N° 2019_17070_GAPO_0301_02_02

Adresse		Municipalité
301	Gaspé Ouest (avenue de)	Saint-Jean-Port-Joli (17070)
Typologie fonctionnelle		Typologie formelle
laiterie	à toit à deux versants courbés	Année(s) ou période de entre 1850-1900
État physique		État d'authenticité
bon/satisfaisant	transformations réversibles	Évaluation patrimoniale bonne
Commentaire		
Ce bâtiment fait partie d'un ensemble de ferme situé derrière une maison ancienne. Il s'agit d'une laiterie à toit à deux versants courbés. Le bâtiment possède un bon état d'authenticité conféré par la préservation d'un revêtement extérieur en planches de bois verticales blanchi à la chaux ou teint en blanc, d'une porte en bois, d'une fenêtre en bois et de chambranles. La seule composante contemporaine est la tôle profilée.

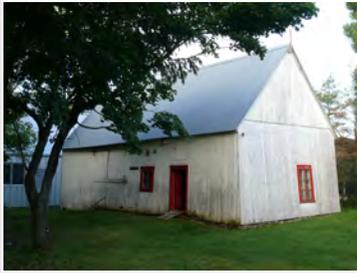
N° 2020_17070_GAPO_0325_08

Adresse		Municipalité
325	Gaspé Ouest (avenue de)	Saint-Jean-Port-Joli (17070)
Typologie fonctionnelle		Typologie formelle
hangar	à toit à deux versants droits	Année(s) ou période de entre 1870-1940
État physique		État d'authenticité
bon/satisfaisant	évolution harmonieuse	Évaluation patrimoniale bonne
Commentaire		
Ce bâtiment est situé à l'écart de la route et est encerclé par plusieurs bâtiments commerciaux et résidentiels. Il s'agit d'un hangar à toit à deux versants droits ayant autrefois probablement servi à entreposer des grains ou du foin et à remiser des voitures d'été ou d'hiver en plus de loger quelques animaux. Il se démarque par la préservation de composantes anciennes dont un revêtement de planches de bois verticales peint en blanc, de fenêtres à carreaux en bois encadrées de chambranles et de portes en bois. Une girouette ornée d'un cheval orne la toiture. Le bâtiment repose sur un lit de pierres.

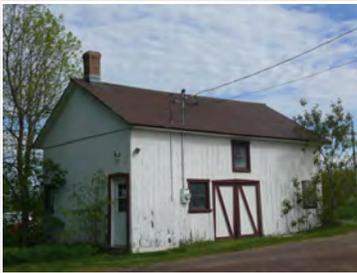
N° 2019_17070_GAPO_0710_02_06_01					
Matricule 1925-28-0219

Adresse		Municipalité		
	710	Gaspé Ouest (avenue de)	Saint-Jean-Port-Joli (17070)		
	Typologie fonctionnelle		Typologie formelle		Année(s) ou période de
	fournil		à toit en croupe		vers 1764
	État physique		État d'authenticité		Évaluation patrimoniale
	bon/satisfaisant		évolution harmonieuse		exceptionnelle
Commentaire					
Ce bâtiment fait partie du site patrimonial Philippe-Aubert-de-Gaspé composé de ce bâtiment, de la reconstitution du manoir seigneurial de la famille Aubert de Gaspé et d'un ancien caveau à légumes. Il s'agit d'un fournil qui abrite un puits et un four à pain. Construit vers 1764 à l'époque de la construction du manoir seigneurial par Ignace Aubert de Gaspé, il s'agit de l'un des plus anciens fournils conservés au Québec. Les travaux de restauration ont été effectués dans le respect du bâtiment. Toutes les composantes sont de facture traditionnelle. On retrouve notamment une toiture en croupe revêtue de bardeaux de bois, un revêtement extérieur en planches de bois verticales, des fenêtres en bois à carreaux, une porte en bois, une cheminée et un four de pierres.

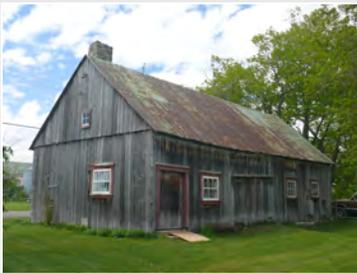
Adresse		Municipalité			
	854	Gaspé Ouest (avenue de)	Saint-Jean-Port-Joli (17070)			
	Typologie fonctionnelle		Typologie formelle		Année(s) ou période de	
	fournil		à toit à deux versants droits		entre	1890-1930
	État physique		État d'authenticité		Évaluation patrimoniale	
	bon/satisfaisant		évolution harmonieuse		bonne	
	Commentaire					
<p>Ce bâtiment est situé à droite d'une maison construite vers 1822 pour le marchand Jean-Marie Bélanger. Il s'agit d'un ancien fournil. Le bâtiment possède un bon état d'authenticité conféré par la préservation de revêtements extérieurs en planches de bois verticales peint en blanc et de bardeaux de bois, d'une porte en bois et de fenêtres en bois à carreaux. Les seules composantes contemporaines sont la tôle profilée sur le toit et une porte en acier.</p>						
<p>N° 2019_17070_GAPO_0854_02</p> <p>Matricule 1824-88-2164</p>

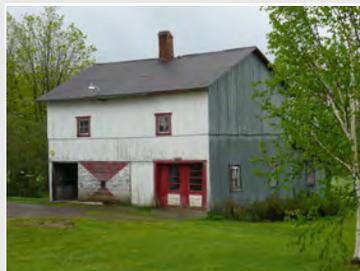
<p>N° 2019_17070_GRVI_0777_08</p> <p>Matricule 2023-47-0473</p>

Adresse		Municipalité			
777	Grand-Village (chemin du)	Saint-Jean-Port-Joli (17070)			
Typologie fonctionnelle		Typologie formelle		Année(s) ou période de	
hangar		à toit à deux versants droits		entre 1900-1950	
État physique		État d'authenticité		Évaluation patrimoniale	
bon/satisfaisant		évolution harmonieuse		bonne	
<p>Commentaire</p> <p>Ce hangar est situé derrière la maison Caron construite vers 1777-1779. Avec sa cheminée de brique permettant de chauffer le bâtiment et les portes à double vantail en bois, il aurait pu servir d'atelier ou de fournil en plus de servir à remiser des voitures d'été ou d'hiver. Il possède plusieurs composantes de facture traditionnelle comme le revêtement de planches de bois verticales, les portes en bois, les fenêtres à carreaux en bois, les chambranles, les motifs géométriques sur la porte coulissante et les couleurs rouge et blanche. Le revêtement de tôle profilée constitue la seule composante contemporaine.</p>

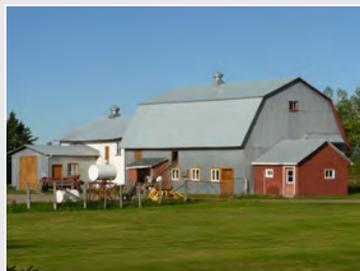
<p>N° 2020_17070_MOUL_0000_08</p> <p>Matricule 1923-92-3794</p>

Adresse		Municipalité			
0	Moulin (chemin du)	Saint-Jean-Port-Joli (17070)			
Typologie fonctionnelle		Typologie formelle		Année(s) ou période de	
grange-étable		à toit brisé		entre 1900-1950	
État physique		État d'authenticité		Évaluation patrimoniale	
bon/satisfaisant		transformations réversibles		moyenne	
<p>Commentaire</p> <p>Ce bâtiment fait partie d'un ensemble de ferme composé d'une maison ancienne et d'autres bâtiments agricoles. Il s'agit d'une grange-étable à toit brisé, annexée à un bâtiment agricole à toit à deux versants droits de deux étages qui pourrait être plus ancien. La grange-étable est coiffée d'un évent de ventilation et possède toujours ses portes en bois anciennes. Toutefois, les anciennes fenêtres à carreaux ont été remplacées par des fenêtres à manivelle, toutes les façades ont été revêtues de tôle et une imposante porte de garage a été installée sur la façade est. Le petit bâtiment rouge qui y est adossé est recouvert de planches de bois verticales et percé de fenêtres en bois anciennes. Cette grange-étable se situe derrière une propriété qui sise au 714, chemin du Moulin.</p>

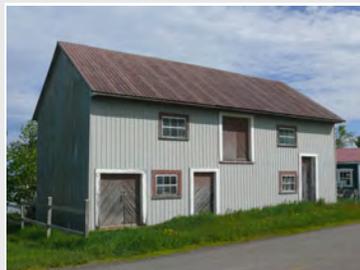
<p>N° 2019_17070_MOUL_0473_02</p> <p>Matricule 1824-34-0089</p>

Adresse		Municipalité			
473	Moulin (chemin du)	Saint-Jean-Port-Joli (17070)			
Typologie fonctionnelle		Typologie formelle		Année(s) ou période de	
atelier		à toit à deux versants droits		entre 1900-1950	
État physique		État d'authenticité		Évaluation patrimoniale	
bon/satisfaisant		transformations réversibles		bonne	
<p>Commentaire</p> <p>Ce bâtiment se dresse près d'une maison ancienne, tout près du fleuve Saint-Laurent, et dans le hameau Trois-Saumons. Avec ses grandes dimensions, ses ouvertures multiples et sa porte haute, ce bâtiment est probablement plus qu'un hangar. Il aurait peut-être servi comme atelier ou comme entrepôt de marchandises. À l'exception de la tôle profilée qui revêt la toiture et les façades, les autres composantes sont de facture traditionnelle et fort probablement d'origine. Parmi elles, notons les portes de bois constituées de planches obliques et les fenêtres en bois à grands carreaux.</p>

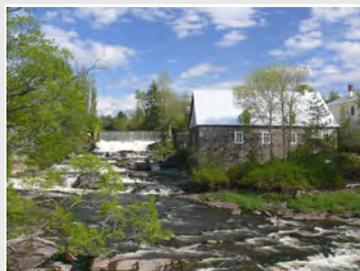
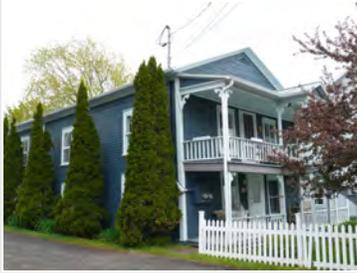
<p>N° 2019_17070_MOUL_0515_13_01</p> <p>Matricule 1824-86-3219</p>

Adresse		Municipalité			
515	Moulin (chemin du)	Saint-Jean-Port-Joli (17070)			
Typologie fonctionnelle		Typologie formelle		Année(s) ou période de	
moulin à farine		à toit à deux versants droits		en 1850	
État physique		État d'authenticité		Évaluation patrimoniale	
excellent		évolution harmonieuse		supérieure	
<p>Commentaire</p> <p>Entre 1801 et le milieu du 19e siècle, la famille Harrower est locataire d'un bail emphytéotique d'un ensemble industriel près de la rivière Trois-Saumons comprenant une distillerie, un moulin à scie et un moulin à farine. Devenu dangereux, ce moulin à farine érigé par la famille Aubert de Gaspé pour moudre le grain des censitaires de la seigneurie de Saint-Jean-Port-Joli est presque entièrement démoli en 1850, sous l'instigation de Charles ou David Harrower. L'année 1850 est d'ailleurs inscrite sur le mur sud. Suite à la débâcle financière des Harrower, le moulin passe entre les mains de plusieurs meuniers à gages employés par la famille Aubert de Gaspé, pour ensuite être vendu dans les années 1870. Il a entre autre appartenu à des Bourgault et des Hudon. Le moulin reste en opération jusqu'en 1976. Le bâtiment possède un bon état d'authenticité, il a été restauré avec soin. La tôle profilée de la toiture et le revêtement de papier goudronné sont les seules composantes contemporaines.</p>

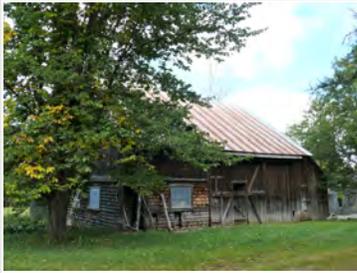
N° 2019_17070_CROY_0024_02					
Matricule 2230-36-1958

Adresse		Municipalité		
	24a	- 24b	Roy Est (chemin du)	Saint-Jean-Port-Joli (17070)	
	Typologie fonctionnelle		Typologie formelle		Année(s) ou période de
	beurrerie		à toit à deux versants droits		vers 1910
	État physique		État d'authenticité		Évaluation patrimoniale
	excellent		évolution harmonieuse		bonne
	Commentaire				
<p>Ce bâtiment est situé dans le village de Saint-Jean-Port-Joli. Il s'agit d'une ancienne beurrerie ayant appartenu à différents propriétaires tels qu'Arnaud Bourgault (1910), Alfred Bélanger, Albert Tremblay, Alfred Dubé (1928) et la Coopérative agricole de Saint-Jean-Port-Joli (1942). Avec ses ouvertures localisées dans le mur pignon, ses deux versants droits et son ornementation sobre, l'édifice est représentatif du courant vernaculaire américain. Il possède un excellent état d'authenticité conféré par la préservation d'un revêtement extérieur en planches de bois horizontales complété de chambranles et de planches cornières, de fenêtres à carreaux en bois, de portes à panneaux en bois, d'un revêtement de tôle pincée sur l'auvent et des galeries couvertes.</p>

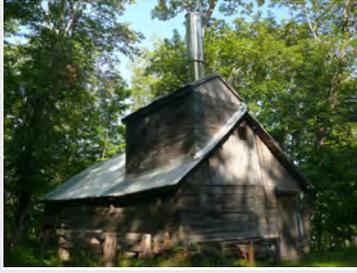
N° 2020_17020_7RAE_0187_02					
Matricule 4195-11-4980

Adresse		Municipalité		
	187	-	7e Rang Est	Saint-Marcel (17020)	
	Typologie fonctionnelle		Typologie formelle		Année(s) ou période de
	grange-étale		à toit à deux versants droits		entre 1920-1950
	État physique		État d'authenticité		Évaluation patrimoniale
	bon/satisfaisant		transformations réversibles		moyenne
	Commentaire				
<p>Ce bâtiment est situé à l'écart de la route, sur un terrain abondamment boisé et près d'une maison. Il s'agit d'une grange-étale à toit à deux versants droits complétée d'une annexe avec un toit en appentis. Plusieurs composantes anciennes ont été préservées comme le revêtement de planches de bois verticales anciennement chaulé ou peint en blanc, le revêtement de bardeaux de bois, les fenêtres à carreaux en bois et les portes en bois. La seule composante contemporaine est la tôle profilée de la toiture. Le revêtement de bardeaux de bois est en mauvais état et plusieurs bardeaux devraient être remplacés.</p>

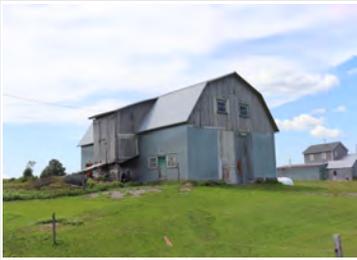
Matricule 3697-53-4681

Adresse		Municipalité		
	190	-	285 (route)	Saint-Marcel (17020)	
	Typologie fonctionnelle		Typologie formelle		Année(s) ou période de
	grange-étale		à toit brisé		entre 1900-1950
	État physique		État d'authenticité		Évaluation patrimoniale
	bon/satisfaisant		transformations réversibles		moyenne
	Commentaire				
<p>Ce bâtiment est situé dans un secteur rural de Saint-Marcel, en cour arrière d'une maison ancienne. Il s'agit d'une grange-étale à toit brisé complétée d'une lucarne de garnaud accessible par un pont d'accès. Elle se démarque par son imposte vitrée au-dessus des portes de la lucarne. Cet élément est habituellement observable sur des granges-étales des régions du Bas-Saint-Laurent et de la Gaspésie. Les portes et les fenêtres sont anciennes. Les façades extérieures ont été revêtues de tôle profilée. Plusieurs éléments en bois sont en mauvais état.</p>					
N° 2020_17020_285R_0190_08_02

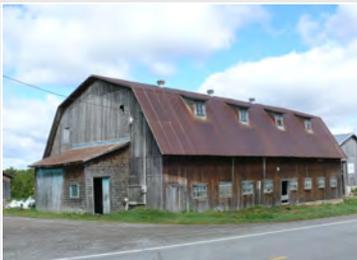
Adresse		Municipalité		
	59	Bélangier (route)	Saint-Marcel (17020)		
	Typologie fonctionnelle		Typologie formelle		Année(s) ou période de
	grange-étable		à toit brisé		entre 1900-1950
	État physique		État d'authenticité		Évaluation patrimoniale
	bon/satisfaisant		transformations réversibles		moyenne
	Commentaire Il s'agit d'une grange-étable à toit brisé complétée d'une lucarne de garnaud se prolongeant vers l'avant accessible par un pont d'accès. Des transformations réversibles ont été effectuées. Des sections du revêtement extérieur en bois et la toiture ont été recouverts de tôle profilée. Des fenêtres en bois avec des carreaux encadrées de chambranles et des portes en bois ont été préservées.				
N° 2020_17020_BELA_0059_08_02 Matricule 3894-31-2351

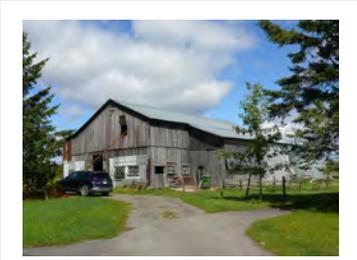
N° 2020_17020_CTAC_0000_02 Matricule 4099-81-2096

Adresse		Municipalité		
	0	Taché Est (chemin)	Saint-Marcel (17020)		
	Typologie fonctionnelle		Typologie formelle		Année(s) ou période de
	grange-étable		à toit brisé		entre 1900-1950
	État physique		État d'authenticité		Évaluation patrimoniale
	bon/satisfaisant		évolution harmonieuse		bonne
	Commentaire Ce bâtiment se trouve dans un secteur rural de Saint-Marcel, très près de la voie publique, plus précisément, près du 382, chemin Taché Est. Il s'agit d'une grange-étable à toit brisé. Elle se démarque par sa toiture percée de lucarnes et la préservation de plusieurs composantes anciennes comme le revêtement de planches de bois verticales, le revêtement de bardeaux de bois, les fenêtres à carreaux et les portes en bois. Les seules composantes contemporaines sont la tôle profilée et les événements de la toiture. Un imposant corps de bâtiment contemporain à fonction agricole, revêtu de planches de bois verticales, a été greffé sur la façade est.

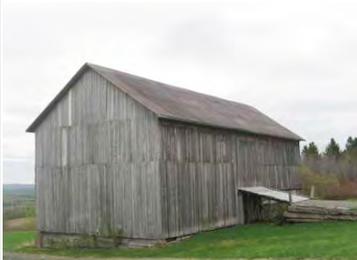
Adresse		Municipalité		
	0	Taché Est (chemin)	Saint-Marcel (17020)		
	Typologie fonctionnelle		Typologie formelle		Année(s) ou période de
	grange-étable		à toit à deux versants droits		entre 1900-1930
	État physique		État d'authenticité		Évaluation patrimoniale
	bon/satisfaisant		transformations réversibles		moyenne
	Commentaire Ce bâtiment est situé dans un secteur rural de Saint-Marcel, près d'une propriété qui sise au 420, chemin Taché Est. Il forme en ensemble de ferme composé d'une maison ancienne et d'autres bâtiments agricoles. Il s'agit d'une grange-étable à toit à deux versants droits complétée d'un pont d'accès. Il possède quelques composantes anciennes comme le revêtement en planches de bois verticales et horizontales, les fenêtres à carreaux en bois et les portes en bois. La tôle profilée qui recouvre la toiture et une partie des façades est contemporaine.				
N° 2020_17020_CTAC_0000_02_0 Matricule 4199-15-8765

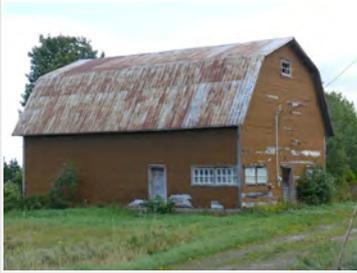
Adresse		Municipalité		
	0	Taché Est (chemin)	Saint-Marcel (17020)		
	Typologie fonctionnelle		Typologie formelle		Année(s) ou période de
	grange-étable		à toit à deux versants droits		entre 1900-1930
	État physique		État d'authenticité		Évaluation patrimoniale
	bon/satisfaisant		évolution harmonieuse		bonne
	Commentaire Il s'agit d'une grange-étable à deux étages complétée d'un pont d'accès qui se situe derrière une propriété sise au 81, chemin Taché Est. Le bâtiment possède un bon état d'authenticité conféré par la préservation d'un revêtement extérieur en planches de bois verticales ainsi que des fenêtres à carreaux en bois et d'une porte en bois. La seule composante contemporaine est la tôle profilée sur le toit.				
N° 2019_17020_CTAC_0000_02_02 Matricule 3995-11-6288

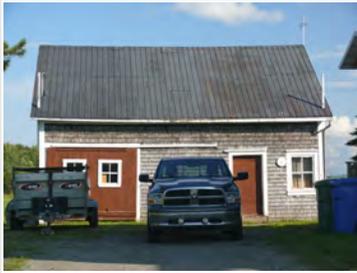
<p>N° 2020_17020_CTAC_0000_08_02</p> <p>Matricule 4197-22-1231</p>

Adresse		Municipalité		
	0	Taché Est (chemin)	Saint-Marcel (17020)		
	Typologie fonctionnelle		Typologie formelle		Année(s) ou période de
	grange-étable		à toit brisé		entre 1930-1950
	État physique		État d'authenticité		Évaluation patrimoniale
	travaux majeurs requis		évolution harmonieuse		bonne
	Commentaire				
<p>Ce bâtiment est situé dans un secteur rural de Saint-Marcel, près d'une propriété qui sise au 307, chemin Taché Est. Il s'agit d'une grange-étable à toit brisé. Elle possède une structure de planches de bois revêtu d'un revêtement de papier goudronné (papier-brique) qui pourrait être d'origine. D'autres composantes sont également anciennes comme les portes de bois et les fenêtres à carreaux en bois. Le revêtement extérieur doit être remplacé et plusieurs composantes de bois sont en mauvais état. La tôle profilée est le seul élément de facture contemporaine de ce bâtiment, mais elle convient bien à un bâtiment agricole érigée entre les années 1930 et 1950, comme c'est probablement le cas pour ce cas-ci.</p>

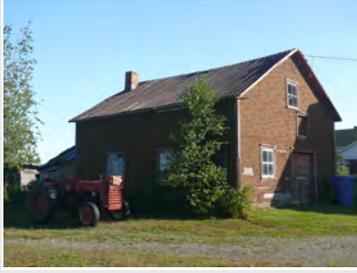
Adresse		Municipalité		
	33	Taché Est (chemin)	Saint-Marcel (17020)		
	Typologie fonctionnelle		Typologie formelle		Année(s) ou période de
	hangar		à toit à deux versants droits		entre 1900-1950
	État physique		État d'authenticité		Évaluation patrimoniale
	bon/satisfaisant		évolution harmonieuse		bonne
	Commentaire				
<p>Ce bâtiment est situé derrière une maison dans le village de Saint-Marcel. Il s'agit d'un hangar. Le bâtiment possède un bon état d'authenticité conféré par la préservation d'un revêtement extérieur en bardeaux de bois complété de planches cornières, de portes en bois et de fenêtres en bois avec des carreaux encadrées de chambranles. La seule composante contemporaine est la tôle profilée sur le toit.</p>					
<p>N° 2019_17020_CTAC_0033_01_01</p> <p>Matricule 3895-12-2173</p>

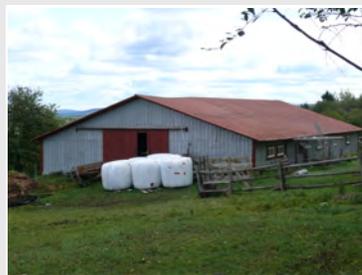
Adresse		Municipalité
107	Taché Est (chemin)	Saint-Marcel (17020)
Typologie fonctionnelle		Typologie formelle
porcherie	à toit à deux versants droits	Année(s) ou période de
État physique		Évaluation patrimoniale
bon/satisfaisant	évolution harmonieuse	moyenne
Commentaire		
<p>Le bâtiment est situé à l'arrière d'une maison ancienne, sur une colline, ce qui permet de le voir de loin. Il s'agit d'une ancienne porcherie, probablement construite entre 1920 et 1960, entièrement revêtue de tôle profilée (façades et toiture). Les fenêtres à carreaux en bois encadrées de chambranles peints en rouge, les portes en bois et les planches cornières sont probablement d'origine. La structure est composée de madriers de bois et le bâtiment est isolé avec des copeaux de bois (« ripe »).</p>		
N° 2020_17020_CTAC_0107_08_02		
Matricule 3995-34-7934

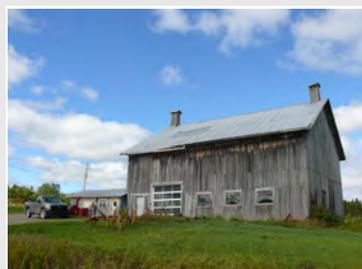
Adresse		Municipalité
466	Taché Est (chemin)	Saint-Marcel (17020)
Typologie fonctionnelle		Typologie formelle
grange-étable	à toit à deux versants droits	Année(s) ou période de
État physique		Évaluation patrimoniale
bon/satisfaisant	transformations réversibles	moyenne
Commentaire		
<p>Ce bâtiment se trouve dans un secteur rural de Saint-Marcel, près de la voie publique et d'une maison. Il s'agit d'une grange-étable à toit à deux versants droits complétée d'un pont d'accès. Elle se démarque par la présence de deux campaniles revêtus de bardeaux de bois. Quelques composantes anciennes ont été préservées comme le revêtement de planches de bois verticales anciennement chaulé ou peint en blanc et les fenêtres à carreaux du volume annexe. Une ouverture de porte de garage a été percée récemment. Les fenêtres, la porte de garage et la tôle profilée sont contemporains.</p>		
N° 2020_17020_CTAC_0466_08		
Matricule 4299-03-9935

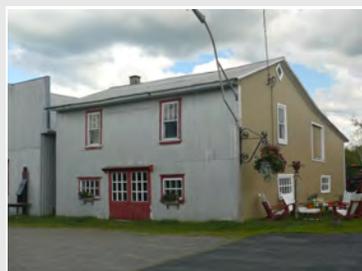
N° 2019_17020_CTAO_0015_01		
Matricule 3794-68-9332

Adresse		Municipalité
15	Taché Ouest (chemin)	Saint-Marcel (17020)
Typologie fonctionnelle		Typologie formelle
atelier de forge	à toit à deux versants droits	Année(s) ou période de
État physique		Évaluation patrimoniale
bon/satisfaisant	évolution harmonieuse	bonne
Commentaire		
<p>Ce bâtiment est situé dans le village de Saint-Marcel. Il s'agit d'une ancienne forge ayant appartenu au forgeron Camille Pelletier, installé à Saint-Marcel où il ouvre la forge en 1942. Celle-ci était opérée au rez-de-chaussée et l'étage logeait le forgeron jusqu'à la construction de la résidence actuelle. M. Pelletier a également été maréchal-ferrant et charron. À une date indéterminée, peut-être dans les années 1950-1960, un garage est construit à gauche du bâtiment. Cette ancienne forge possède plusieurs composantes d'origine comme des portes en bois et des fenêtres en bois à carreaux encadrées de chambranles ainsi qu'une fenêtre en losange, élément typique de plusieurs maisons du village de Saint-Marcel. La toiture et les façades extérieures ont été recouvertes de tôle.</p>

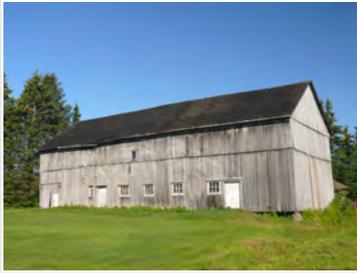
N° 2019_17020_CTAO_0016_01_08_03

Adresse		Municipalité
16	Taché Ouest (chemin)	Saint-Marcel (17020)
Typologie fonctionnelle		Typologie formelle
grange-étable	à toit à deux versants droits	Année(s) ou période de entre 1890-1930
État physique		État d'authenticité
bon/satisfaisant	état complet	Évaluation patrimoniale bonne
Commentaire		
<p>Ce bâtiment fait partie d'un ensemble de ferme composé d'une maison ancienne et de plusieurs bâtiments agricoles. Il s'agit d'une grange-étable complétée d'un pont d'accès à l'arrière. Le bâtiment possède un bon état d'authenticité conféré par la préservation d'un revêtement extérieur en planches de bois verticales, d'un revêtement de bardeaux de bois sur le toit, de portes en bois et de fenêtres en bois avec des carreaux encadrés de chambranles. Cette grange-étable se trouve sur la ferme des frères Pelletier (Pierre, Elzéar et Alexis Pelletier), les premiers colons de Saint-Marcel, arrivés vers 1876, en provenance de Saint-Cyrille-de-Lessard.</p>

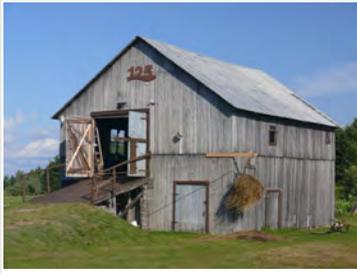
N° 2019_17020_CTAO_0227_08_01

Adresse		Municipalité
227	Taché Ouest (chemin)	Saint-Marcel (17020)
Typologie fonctionnelle		Typologie formelle
grange-étable	à toit à deux versants droits	Année(s) ou période de entre 1900-1950
État physique		État d'authenticité
bon/satisfaisant	évolution harmonieuse	Évaluation patrimoniale bonne
Commentaire		
<p>Ce bâtiment est situé près d'une maison et d'un chemin de la campagne de Saint-Marcel. Il s'agit d'une grange-étable à deux étages complétée d'un pont d'accès. Le bâtiment possède un bon état d'authenticité conféré par la préservation d'un revêtement extérieur en planches de bois verticales, de portes en bois et de fenêtres en bois avec des carreaux encadrés de chambranles. La seule composante contemporaine est la tôle profilée sur le toit.</p>

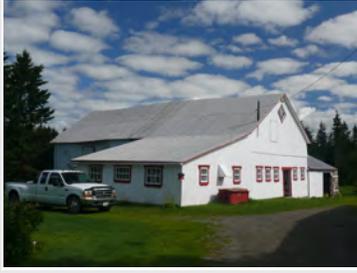
N° 2019_17005_GAGN_0183_01_08_02

Adresse		Municipalité
183	Gagnon (rang des)	Saint-Omer (17005)
Typologie fonctionnelle		Typologie formelle
grange-étable	à toit à deux versants droits	Année(s) ou période de entre 1920-1950
État physique		État d'authenticité
excellent	transformations réversibles	Évaluation patrimoniale bonne
Commentaire		
<p>Ce bâtiment fait partie d'un ensemble composé d'une maison et de plusieurs bâtiments secondaires. Il s'agit d'une grange-étable à deux versants droits complétée de plusieurs annexes. Des parties du revêtement, de même que la toiture, sont recouvertes de tôle profilée mais le reste possède une bonne authenticité. On retrouve un revêtement extérieur composé de planches de bois verticales et de bardeaux de bois, des portes en bois et des fenêtres en bois à carreaux encadrés de chambranles.</p>

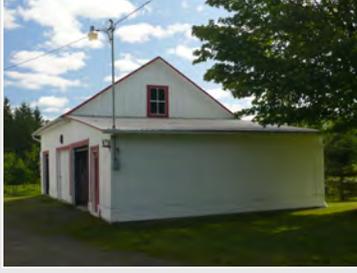
N° 2019_17005_GAGN_0183_02_08

Adresse		Municipalité
183	Gagnon (rang des)	Saint-Omer (17005)
Typologie fonctionnelle		Typologie formelle
hangar	à toit à deux versants droits	Année(s) ou période de entre 1920-1950
État physique		État d'authenticité
bon/satisfaisant	transformations réversibles	Évaluation patrimoniale moyenne
Commentaire		
<p>Ce bâtiment fait partie d'un ensemble composé d'une maison et de plusieurs bâtiments secondaires. Il s'agit d'un hangar. Le bâtiment possède un bon état d'authenticité conféré par la préservation d'un revêtement extérieur en planches de bois verticales et de fenêtres en bois avec des carreaux encadrés de chambranles. La toiture est revêtue de tôle profilée et les portes semblent toutes contemporaines.</p>

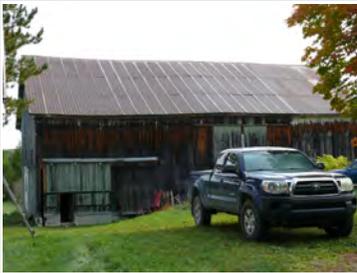
N° 2020_17005_RNOR_0071_01

Adresse		Municipalité
71	Nord (rang du)	Saint-Omer (17005)
Typologie fonctionnelle	Typologie formelle	Année(s) ou période de
grange-étable	à toit à deux versants droits	entre 1900-1940
État physique	État d'authenticité	Évaluation patrimoniale
travaux majeurs requis	évolution harmonieuse	bonne
Commentaire		
<p>Ce bâtiment est situé dans un secteur rural et forestier de Saint-Omer, à proximité d'une maison. Il s'agit d'une grange-étable à toit à deux versants droits complétée d'un pont d'accès. Quelques composantes anciennes ont été préservées comme le revêtement de planches de bois verticales, les portes en bois et les fenêtres à carreaux en bois encadrées de chambranles. La tôle profilée de la toiture est la seule composante contemporaine. Des signes d'affaissement montrent que le bâtiment pourrait avoir besoin d'être solidifié. Plusieurs carreaux manquent aux fenêtres.</p>

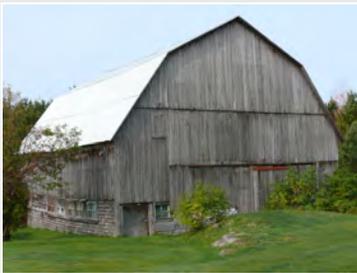
N° 2020_17005_RPEL_0125_08_01

Adresse		Municipalité
125	Pelletier (rang des)	Saint-Omer (17005)
Typologie fonctionnelle	Typologie formelle	Année(s) ou période de
grange-étable	à toit brisé	entre 1920-1950
État physique	État d'authenticité	Évaluation patrimoniale
bon/satisfaisant	évolution harmonieuse	bonne
Commentaire		
<p>Ce bâtiment est situé dans un secteur rural de Saint-Omer, à proximité d'une maison. Il s'agit d'une grange-étable à toit brisé. Elle se démarque par son bon état d'authenticité conféré par la préservation d'un revêtement de planches de bois verticales, d'un revêtement de bardeaux de bois, de portes en bois et de fenêtres à carreaux en bois. La tôle profilée de la toiture est la seule composante contemporaine. Plusieurs carreaux manquent aux fenêtres.</p>

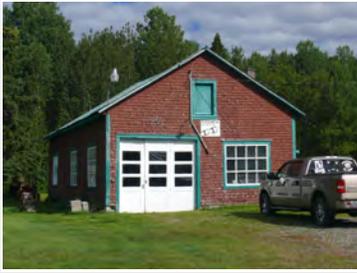
N° 2019_17005_RPEL_0285_02_01

Adresse		Municipalité
285	Pelletier (rang des)	Saint-Omer (17005)
Typologie fonctionnelle	Typologie formelle	Année(s) ou période de
atelier de forge	à toit à deux versants droits	entre 1938-1950
État physique	État d'authenticité	Évaluation patrimoniale
bon/satisfaisant	évolution harmonieuse	bonne
Commentaire		
<p>Ce bâtiment se trouve dans le village de Saint-Omer, près d'une maison. Il s'agit d'une ancienne forge. Joseph-Émile Morin y a pratiqué le métier de forgeron à partir des années 1940 environ. Spécialisé dans le ferrage des chevaux, il a aussi fabriqué plusieurs voitures d'hiver et d'été et des pièces métalliques pour la compagnie Price de Chicoutimi. Il a appris son métier à Saint-Joseph-de-Kamouraska chez le forgeron Léon Soucy et le compléta à Lac-des-Aigles chez Antonio Morin avec qui il a travaillé pendant quatre ans. Ensuite, il ouvrit sa propre boutique à Saint-Omer. Ce bâtiment possède un excellent état d'authenticité. Toutes les composantes sont de facture traditionnelle et plusieurs sont probablement d'origine.</p>

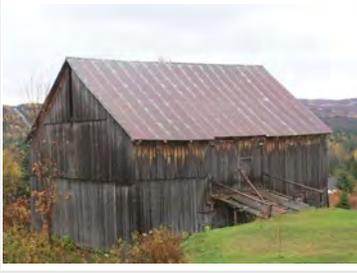
N° 2020_17005_RPEL_0315_00

Adresse		Municipalité
315	Pelletier (rang des)	Saint-Omer (17005)
Typologie fonctionnelle	Typologie formelle	Année(s) ou période de
grange-étable	à toit à deux versants droits	entre 1900-1930
État physique	État d'authenticité	Évaluation patrimoniale
travaux majeurs requis	évolution harmonieuse	bonne
Commentaire		
<p>Ce bâtiment est situé dans un secteur rural de Saint-Omer. Il s'agit d'une grange-étable à toit deux versants droits possédant deux étages complétés d'un pont d'accès. Elle se démarque par son bon état d'authenticité conféré par la préservation d'un revêtement de planches de bois verticales et de portes en bois. La tôle profilée de la toiture est la seule composante contemporaine.</p>

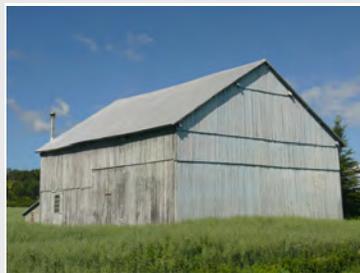
Adresse		Municipalité
95	Amédée-Pelletier (route)	Saint-Pamphile (17010)
Typologie fonctionnelle	Typologie formelle	Année(s) ou période de
grange-étable	à toit à deux versants droits	entre 1900-1940
État physique	État d'authenticité	Évaluation patrimoniale
bon/satisfaisant	évolution harmonieuse	bonne
Commentaire		
Ce bâtiment fait partie d'un ensemble composé d'une maison et de plusieurs bâtiments secondaires. Il s'agit d'une grange-étable à toit à deux versants. Le bâtiment possède un bon état d'authenticité conféré par la préservation d'un revêtement extérieur en planches de bois verticales et de portes en bois. La seule composante contemporaine est la tôle profilée sur le toit.		
N° 2019_17010_AMPE_0095_01_04		
Matricule 5596-36-3796

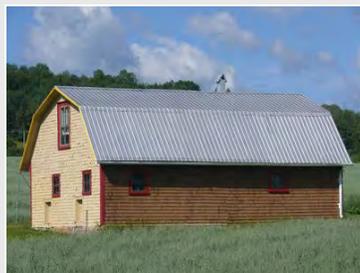
Adresse		Municipalité
95	Amédée-Pelletier (route)	Saint-Pamphile (17010)
Typologie fonctionnelle	Typologie formelle	Année(s) ou période de
porcherie	à toit brisé	entre 1930-1950
État physique	État d'authenticité	Évaluation patrimoniale
excellent	évolution harmonieuse	moyenne
Commentaire		
Ce bâtiment fait partie d'un ensemble composé d'une maison et de plusieurs bâtiments secondaires. Il s'agit d'une ancienne porcherie à toit brisé. Le bâtiment possède un bon état d'authenticité conféré par la préservation d'un revêtement extérieur en bardeaux de bois complété de planches cornières, de portes en bois et de fenêtres en bois avec des carreaux encadrés de chambranles. La seule composante contemporaine est la tôle profilée sur le toit.		
N° 2019_17010_AMPE_0095_02_04_01		
Matricule 5596-36-3796

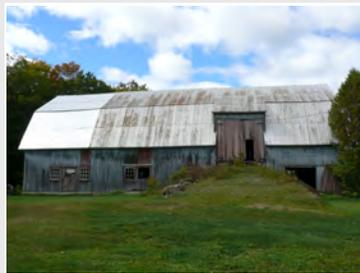
Adresse		Municipalité
1369	Double (rang)	Saint-Pamphile (17010)
Typologie fonctionnelle	Typologie formelle	Année(s) ou période de
hangar	à toit à deux versants courbés	entre 1870-1900
État physique	État d'authenticité	Évaluation patrimoniale
bon/satisfaisant	état complet	bonne
Commentaire		
Ce bâtiment est situé derrière une maison considérée comme l'une des plus anciennes de Saint-Pamphile. Il s'agit d'un hangar ayant probablement servi de fournil, à loger des animaux et à remiser les voitures d'été et d'hiver. Il est représentatif des bâtiments à toit à deux versants courbés. Le bâtiment possède un bon état d'authenticité conféré par la préservation d'un revêtement extérieur en planches de bois verticales, de portes en bois, de fenêtres en bois et d'un revêtement de bardeaux de bois sur le toit.		
N° 2019_17010_DOUB_1369_08		
Matricule 5799-95-4476

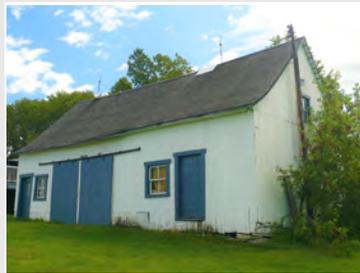
<p>N° 2020_17010_DOUB_1920_01_08_02</p> <p>Matricule 5599-75-8794</p>

Adresse		Municipalité		
	1920	Double (rang)	Saint-Pamphile (17010)		
	Typologie fonctionnelle		Typologie formelle		Année(s) ou période de
	grange-étable		à toit asymétrique		entre 1900-1930
	État physique		État d'authenticité		Évaluation patrimoniale
	travaux majeurs requis		évolution harmonieuse		bonne
	<p>Commentaire</p> <p>Ce bâtiment est situé dans un secteur rural de Saint-Pamphile, derrière une maison et près d'un hangar ancien. Il s'agit d'une grange-étable à toit asymétrique. Plusieurs composantes anciennes ont été préservées comme le revêtement de planches de bois verticales et le revêtement de bardeaux de bois. L'ancien revêtement de bardeaux de bois de la toiture est toujours en place sous le revêtement de tôle profilée. Envahie de végétation, elle manque d'entretien et plusieurs de ses composantes sont abîmées. Des trous sont apparents dans la toiture et des planches du revêtement extérieur sont manquantes.</p>

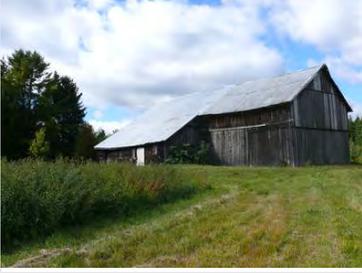
<p>N° 2019_17010_ELGI_2135_08_01</p> <p>Matricule 5505-16-5780</p>

Adresse		Municipalité		
	2135	Elgin Nord (route)	Saint-Pamphile (17010)		
	Typologie fonctionnelle		Typologie formelle		Année(s) ou période de
	hangar		à toit à deux versants droits		entre 1870-1920
	État physique		État d'authenticité		Évaluation patrimoniale
	bon/satisfaisant		évolution harmonieuse		bonne
	<p>Commentaire</p> <p>Ce bâtiment fait face à une maison ancienne. Il aurait d'abord été utilisé comme première habitation de colonisation. Il est ensuite utilisé comme hangar permettant d'effectuer différentes fonctions comme faire bouillir de l'eau lors des boucheries à l'automne et servir de soue pour les cochons. La propriété a appartenu à des Morneau (soit Adalbert Morneau et Maria Langlois ainsi que Rosaire Morneau et Bernadette Meville). Le bâtiment possède un bon état d'authenticité conféré par la préservation d'un revêtement extérieur en bardeaux de bois complété de planches cornières, de portes en bois et de fenêtres en bois avec des carreaux encadrées de chambranles. La seule composante contemporaine est la tôle profilée sur le toit.</p>

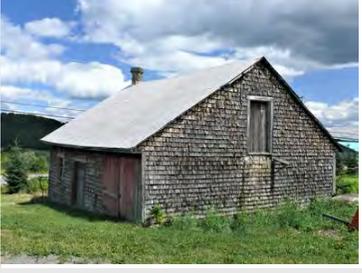
<p>N° 2020_17010_ELGS_0357_02</p> <p>Matricule 6102-06-0917</p>

Adresse		Municipalité		
	357	Elgin Sud (route)	Saint-Pamphile (17010)		
	Typologie fonctionnelle		Typologie formelle		Année(s) ou période de
	grange-étable		à toit à deux versants droits		vers 1949
	État physique		État d'authenticité		Évaluation patrimoniale
	bon/satisfaisant		évolution harmonieuse		bonne
	<p>Commentaire</p> <p>Ce bâtiment est situé dans le village de Saint-Pamphile, sur un vaste terrain, à l'arrière d'une série de résidences qui se succèdent près de la voie publique. Il s'agit d'une grange-étable à toit à deux versants droits. Elle aurait été bâtie vers 1949 par Elzéar Miville, l'un des anciens propriétaires de la ferme. Plusieurs composantes anciennes ont été préservées comme le revêtement de planches de bois verticales anciennement chaulé ou peint en blanc, le revêtement de bardeaux de bois, les fenêtres à carreaux encadrées de chambranles et les portes en bois. La tôle profilée est la seule composante contemporaine.</p>

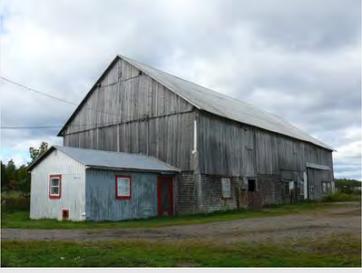
<p>N° 2019_17010_FRAS_0030_08_01</p> <p>Matricule 5903-31-5204</p>

Adresse		Municipalité		
	30	Fraser (rue)	Saint-Pamphile (17010)		
	Typologie fonctionnelle		Typologie formelle		Année(s) ou période de
	hangar		à toit à deux versants courbés		entre 1880-1900
	État physique		État d'authenticité		Évaluation patrimoniale
	bon/satisfaisant		transformations réversibles		bonne
<p>Commentaire</p> <p>Ce bâtiment se dresse près d'une maison ancienne qui est retirée de la route, dans le village de Saint-Pamphile. Il s'agit d'un hangar à toit à deux versants courbés. Il a servi à plusieurs fonctions comme atelier pour réparer les objets et endroit pour garder des cochons. Il appartient toujours à un représentant de la famille Leclerc. Le bâtiment possède un bon état d'authenticité conféré par la préservation d'un revêtement extérieur en bardeaux de bois complété de planches cornières, de portes en bois et de fenêtres en bois avec des carreaux encadrés de chambranles. Les seules composantes contemporaines sont la tôle profilée sur le toit et une porte de garage en métal.</p>

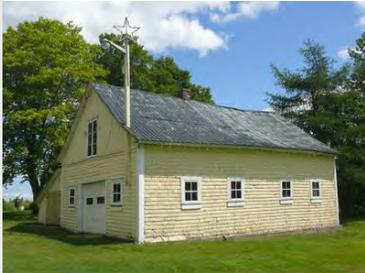
<p>N° 2020_17010_GAGN_0178_01_02</p> <p>Matricule 6004-78-5264</p>

Adresse		Municipalité		
	178	Gagnon (rang des)	Saint-Pamphile (17010)		
	Typologie fonctionnelle		Typologie formelle		Année(s) ou période de
	grange-étale		à toit à deux versants courbés		entre 1890-1940
	État physique		État d'authenticité		Évaluation patrimoniale
	travaux majeurs requis		transformations réversibles		moyenne
<p>Commentaire</p> <p>Ce bâtiment est situé dans un secteur rural de Saint-Pamphile et forme un ensemble composé d'une maison ancienne ainsi que de plusieurs autres bâtiments secondaires. Il s'agit d'une grange-étale à toit à deux versants légèrement recourbés. Des composantes anciennes ont été préservées comme le revêtement de planches de bois verticales, le revêtement de bardeaux de bois d'une façade et les fenêtres à carreaux en bois. Le revêtement d'origine de bardeaux de bois de la toiture est toujours présent sous le revêtement de tôle. Plusieurs grandes ouvertures ont été pratiquées dans la façade principale et des planches du revêtement extérieur sont manquantes. Des portes d'origine ont été supprimées et n'ont pas été remplacées.</p>

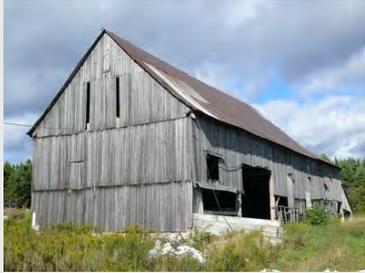
<p>N° 2020_17010_RMOR_0000_01</p> <p>Matricule 5400-56-4246</p>

Adresse		Municipalité		
	0	Moreau (rang des)	Saint-Pamphile (17010)		
	Typologie fonctionnelle		Typologie formelle		Année(s) ou période de
	grange-étale		à toit brisé		entre 1900-1950
	État physique		État d'authenticité		Évaluation patrimoniale
	bon/satisfaisant		évolution harmonieuse		bonne
<p>Commentaire</p> <p>Ce bâtiment est situé dans un secteur rural de Saint-Pamphile, derrière une maison ancienne, et forme un ensemble avec d'autres bâtiments secondaires. Il s'agit d'une grange-étale à toit brisé complétée d'une lucarne de garnaud accessible par un pont d'accès. Elle se démarque par son bon état d'authenticité conféré par la préservation d'un revêtement de planches de bois verticales anciennement chaulé ou peint en blanc, d'un revêtement de bardeaux de bois, de portes en bois et de fenêtres à carreaux en bois encadrés de chambranles peints en rouge. La tôle profilée de la toiture est la seule composante contemporaine. Cette grange-étale se situe près d'une propriété qui sise au 387, rang des Moreau.</p>

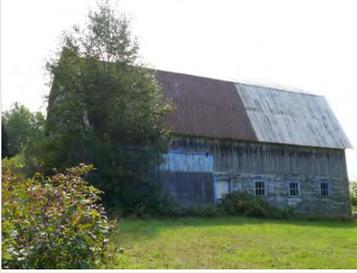
N° 2020_17010_RMOR_0306_02

Adresse		Municipalité
306	Moreau (rang des)	Saint-Pamphile (17010)
Typologie fonctionnelle		Typologie formelle
grange-étable	à toit à deux versants droits	Année(s) ou période de entre 1920-1950
État physique		État d'authenticité
bon/satisfaisant	transformations réversibles	Évaluation patrimoniale moyenne
Commentaire		
<p>Ce bâtiment est situé dans un secteur rural de Saint-Pamphile, derrière une maison. Il s'agit d'une grange-étable à toit à deux versants droits complétée d'un pont d'accès à l'un de ses extrémités. Des composantes anciennes ont été préservées comme le revêtement de planches de bois verticales, les fenêtres à carreaux en bois encadrées de chambranles peints en rouge et les portes en bois. La tôle profilée est la seule composante contemporaine.</p>

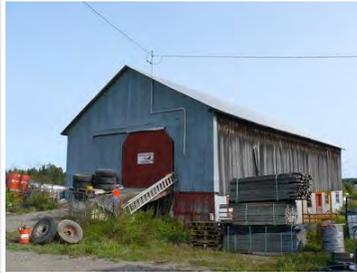
N° 2019_17010_RMOR_0345_01_08

Adresse		Municipalité
345	Moreau (rang des)	Saint-Pamphile (17010)
Typologie fonctionnelle		Typologie formelle
hangar	à toit à deux versants courbés	Année(s) ou période de entre 1880-1900
État physique		État d'authenticité
bon/satisfaisant	évolution harmonieuse	Évaluation patrimoniale bonne
Commentaire		
<p>Ce bâtiment fait partie d'un ensemble composé d'une maison ancienne et de plusieurs bâtiments agricoles. Il s'agit d'un hangar à toit à deux versants courbés ayant peut-être servi de fournil, à remiser les voitures d'été et d'hiver ainsi qu'à loger un cheval. Le bâtiment possède un bon état d'authenticité conféré par la préservation d'un revêtement extérieur en planches de bois verticales, de portes en bois et de fenêtres en bois avec des carreaux encadrés de chambranles. La seule composante contemporaine est la tôle profilée sur le toit.</p>

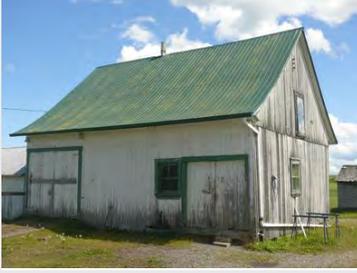
N° 2019_17010_RMOR_0345_03_02_01

Adresse		Municipalité
345	Moreau (rang des)	Saint-Pamphile (17010)
Typologie fonctionnelle		Typologie formelle
poulailler	à toit à deux versants droits	Année(s) ou période de entre 1900-1940
État physique		État d'authenticité
travaux majeurs requis	état complet	Évaluation patrimoniale bonne
Commentaire		
<p>Ce bâtiment fait partie d'un ensemble composé d'une maison ancienne et de plusieurs bâtiments agricoles. Il s'agit d'un poulailler. Il possède un excellent état d'authenticité conféré par la préservation d'un revêtement de bardeaux de bois sur les façades et la toiture, d'une porte en bois, de fenêtres en bois à carreaux encadrées de chambranles et d'un évent de ventilation en bois. Des sections du revêtement de bardeaux de bois sont très dégradées.</p>

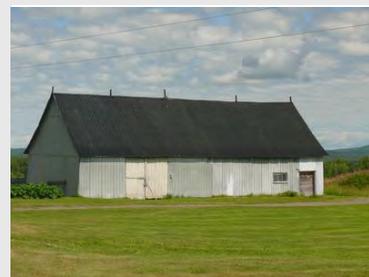
N° 2020_17010_RPEL_0188_04

Adresse		Municipalité
188	Pelletier (rang des)	Saint-Pamphile (17010)
Typologie fonctionnelle		Typologie formelle
grange-étable	à toit brisé	
Année(s) ou période de		entre 1900-1950
État physique		État d'authenticité
travaux majeurs requis	évolution harmonieuse	
Évaluation patrimoniale		bonne
Commentaire		
<p>Ce bâtiment est situé dans un secteur rural de Saint-Pamphile, sur un vaste terrain et près d'une maison. Il s'agit d'une grange-étable à toit brisé. Des composantes anciennes ont été préservées comme le revêtement de planches de bois verticales anciennement chaulé ou peint en blanc, le revêtement de bardeaux de bois, les fenêtres à carreaux en bois encadrées de chambranles et les portes en bois. La tôle profilée de la toiture est la seule composante contemporaine. Des déformations au niveau d'une section de la façade sud pourraient indiquer des problèmes de structure.</p>		
<p>N° 2020_17010_RPEL_0188_04</p> <p>Matricule 5807-40-5290</p>

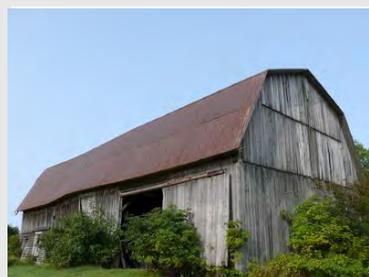
N° 2020_17010_PRDN_0201_01

Adresse		Municipalité
201	Petit Rang du Nord	Saint-Pamphile (17010)
Typologie fonctionnelle		Typologie formelle
grange-étable	à toit à deux versants droits	
Année(s) ou période de		entre 1900-1950
État physique		État d'authenticité
bon/satisfaisant	transformations réversibles	
Évaluation patrimoniale		moyenne
Commentaire		
<p>Ce bâtiment est situé dans un secteur rural de Saint-Pamphile, sur un vaste terrain et à l'arrière d'une maison ancienne. Il s'agit d'une grange-étable à toit à deux versants droits complétée d'un pont d'accès. Des composantes anciennes ont été préservées comme le revêtement de planches de bois verticales anciennement chaulé ou peint en blanc, le revêtement de bardeaux de bois et des portes en bois. De grandes ouvertures ont été pratiquées dans la façade principale et les fenêtres encadrées de chambranles sont recouvertes de tôle. Le toit est recouvert de tôle profilée contemporaine.</p>

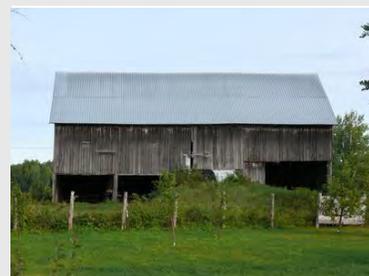
N° 2020_17010_PETO_0000_02_01

Adresse		Municipalité
0	Peton (route à)	Saint-Pamphile (17010)
Typologie fonctionnelle		Typologie formelle
grange-étable	à toit asymétrique	
Année(s) ou période de		entre 1920-1950
État physique		État d'authenticité
bon/satisfaisant	transformations réversibles	
Évaluation patrimoniale		moyenne
Commentaire		
<p>Ce bâtiment est situé dans un secteur rural de Saint-Pamphile, sur un vaste terrain, derrière une propriété qui sise au 1600, rang Double. Il s'agit d'une grange-étable possédant à la fois un toit asymétrique et un toit brisé. Cette typologie formelle est peu fréquente sur le territoire de la MRC de L'Islet. Le bâtiment possède quelques composantes de facture traditionnelle comme le revêtement de planches de bois verticales, les portes en bois et le campanile avec une girouette représentant une vache. Les fenêtres et le revêtement de tôle profilée constituent les seules composantes de facture contemporaine.</p>

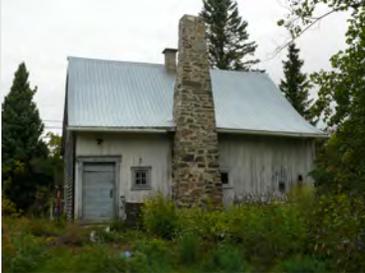
<p>N° 2020_17065_2RAG_0000_01</p> <p>Matricule 2938-32-1274</p>

Adresse		Municipalité		
	0	2e Rang	Saint-Roch-des-Aulnaies (17065)		
	Typologie fonctionnelle		Typologie formelle		Année(s) ou période de
	fournil		à toit à deux versants courbés		entre 1850-1900
	État physique		État d'authenticité		Évaluation patrimoniale
	travaux majeurs requis		évolution harmonieuse		supérieure
	Commentaire				
<p>Ce bâtiment fait dos à la route, dans un secteur rural de Saint-Roch-des-Aulnaies, et près d'une maison ancienne qui sise au 1139, 2e Rang. Il s'agit d'un fournil à toit à deux versants recourbés greffé d'une imposante cheminée de pierres. Il possède plusieurs composantes anciennes comme un revêtement de planches de bois verticales anciennement chaulé ou peint en blanc, un revêtement de bardeaux de bois, des fenêtres à carreaux en bois encadrées de chambranles et des portes en bois. La tôle profilée de la toiture est la seule composante contemporaine. Plusieurs composantes en bois sont abîmées et ont besoin d'être repeintes et réparées.</p>

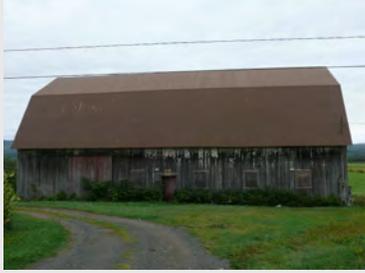
<p>N° 2020_17065_2RAG_0000_01_01</p> <p>Matricule 2835-74-9901</p>

Adresse		Municipalité		
	0	2e Rang	Saint-Roch-des-Aulnaies (17065)		
	Typologie fonctionnelle		Typologie formelle		Année(s) ou période de
	grange-étable		à toit brisé		entre 1900-1950
	État physique		État d'authenticité		Évaluation patrimoniale
	bon/satisfaisant		transformations réversibles		bonne
	Commentaire				
<p>Ce bâtiment se trouve dans un secteur rural de Saint-Roch-des-Aulnaies et fait partie d'un ensemble de ferme composé d'une maison ancienne ainsi que d'un hangar. Il s'agit d'une grange-étable à toit brisé. Des composantes anciennes ont été préservées comme le revêtement de planches de bois verticales anciennement chaulé ou peint en blanc, les fenêtres à carreaux en bois encadrées de chambranles et les portes en bois. La tôle profilée est la seule composante contemporaine. Plusieurs ouvertures de fenêtres ont été placardées. Cette grange-étable se situe près d'une propriété sise au 1297, 2e Rang.</p>

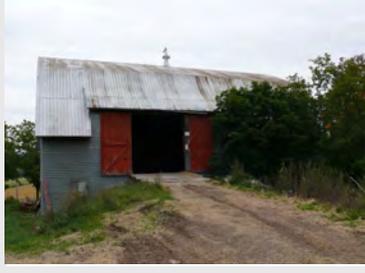
<p>N° 2020_17065_2RAG_0000_01_01_0</p> <p>Matricule 2834-48-7532</p>

Adresse		Municipalité		
	0	2e Rang	Saint-Roch-des-Aulnaies (17065)		
	Typologie fonctionnelle		Typologie formelle		Année(s) ou période de
	grange-étable		à toit brisé		entre 1900-1950
	État physique		État d'authenticité		Évaluation patrimoniale
	bon/satisfaisant		transformations réversibles		moyenne
	Commentaire				
<p>Ce bâtiment se trouve dans un secteur rural de Saint-Roch-des-Aulnaies et fait partie d'un ensemble de ferme composé d'une maison ancienne ainsi que de plusieurs bâtiments secondaires. Il s'agit d'une grange-étable à toit brisé complétée d'une lucarne de garnaud accessible par un pont d'accès. Elle se démarque par la préservation de fenêtres à carreaux en bois encadrées de chambranles, de portes en bois et d'un évier coiffé d'une girouette représentant un cheval. La tôle profilée de la toiture et des façades extérieures sont les seules composantes contemporaines. Cette grange-étable se situe près d'une propriété qui sise au 1322, 2e Rang.</p>

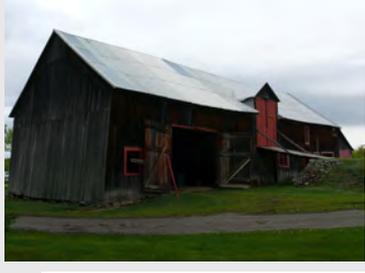
<p>N° 2020_17065_2RAG_0000_02</p> <p>Matricule 2937-80-9423</p>

Adresse		Municipalité		
	0	2e Rang	Saint-Roch-des-Aulnaies (17065)		
	Typologie fonctionnelle		Typologie formelle		Année(s) ou période de
	grange-étable		à toit à deux versants droits		entre 1890-1930
	État physique		État d'authenticité		Évaluation patrimoniale
	bon/satisfaisant		évolution harmonieuse		bonne
	Commentaire				
<p>Ce bâtiment est situé à l'écart de la route, dans un secteur rural de Saint-Roch-des-Aulnaies, et derrière une maison qui sise au 1175, 2e Rang. Il s'agit d'une grange-étable à toit à deux versants droits complétée d'une lucarne de garnaud et d'un pont d'accès en pierres. Elle possède plusieurs composantes anciennes comme un revêtement de planches de bois verticales anciennement chaulé ou peint en blanc, des fenêtres à carreaux en bois et des portes en bois peintes en rouge. La tôle profilée et quelques fenêtres constituent les seules composantes contemporaines.</p>

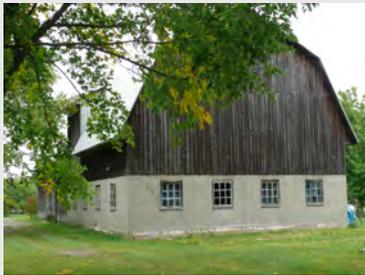
<p>N° 2020_17065_2RAG_0000_08_01</p> <p>Matricule 2938-33-5828</p>

Adresse		Municipalité		
	0	2e Rang	Saint-Roch-des-Aulnaies (17065)		
	Typologie fonctionnelle		Typologie formelle		Année(s) ou période de
	grange-étable		à toit brisé		en 1950
	État physique		État d'authenticité		Évaluation patrimoniale
	bon/satisfaisant		évolution harmonieuse		bonne
<p>Commentaire</p> <p>Ce bâtiment est situé dans un secteur rural de Saint-Roch-des-Aulnaies. Il s'agit d'une grange-étable à toit brisé complétée d'une lucarne de garnaud. Selon une inscription sur l'une de ses façades, elle aurait été construite en 1950. Elle se démarque par la présence de blocs de béton qui composent une partie de sa structure de l'étable au rez-de-chaussée. Plusieurs composantes d'origine ont été préservées comme le revêtement de planches de bois verticales anciennement chaulé ou peint en blanc, les fenêtres à carreaux et des portes en bois. La tôle profilée de la toiture convient parfaitement à ce bâtiment construit tardivement. Cette grange-étable se situe près d'une propriété qui sise au 1125, 2e Rang.</p>

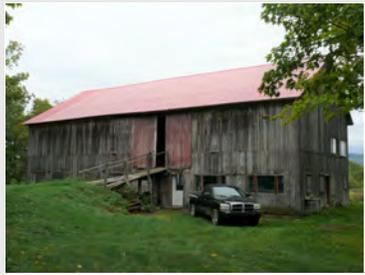
<p>N° 2020_17065_2RAG_1075_08_01</p> <p>Matricule 3038-22-4238</p>

Adresse		Municipalité		
	1075	2e Rang	Saint-Roch-des-Aulnaies (17065)		
	Typologie fonctionnelle		Typologie formelle		Année(s) ou période de
	grange-étable		à toit à deux versants droits		entre 1890-1930
	État physique		État d'authenticité		Évaluation patrimoniale
	bon/satisfaisant		transformations réversibles		moyenne
<p>Commentaire</p> <p>Ce bâtiment est situé dans un secteur rural de Saint-Roch-des-Aulnaies, derrière une maison ancienne. Il s'agit d'une grange-étable à toit à deux versants droits complétée d'un pont d'accès. Plusieurs composantes d'origine ont été préservées comme le revêtement de planches de bois verticales anciennement chaulé ou peint en blanc, quelques fenêtres en bois avec des carreaux et les portes de l'étage. Les fenêtres et la porte piétonnière ont été remplacées par des modèles contemporains. La toiture est revêtue de tôle profilée. Les façades sud et ouest ont été percées de plusieurs nouvelles ouvertures.</p>

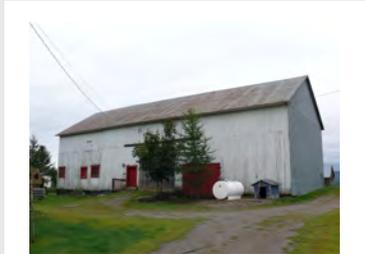
Adresse		Municipalité		
	1097	2e Rang	Saint-Roch-des-Aulnaies (17065)		
	Typologie fonctionnelle		Typologie formelle		Année(s) ou période de
	grange-étable		à toit à deux versants droits		entre 1890-1930
	État physique		État d'authenticité		Évaluation patrimoniale
	bon/satisfaisant		transformations réversibles		bonne
<p>Commentaire</p> <p>Ce bâtiment est situé dans un secteur rural de Saint-Roch-des-Aulnaies, derrière une maison ancienne. Il s'agit d'une grange-étable à toit à deux versants droits. Plusieurs composantes d'origine ont été préservées comme le revêtement de planches de bois verticales peint en blanc, les fenêtres à carreaux en bois encadrées de chambranles et des portes en bois peintes en rouge. La tôle profilée de la toiture constitue la seule composante contemporaine.</p>					
<p>N° 2020_17065_2RAG_1097_08</p> <p>Matricule 2938-45-9900</p>

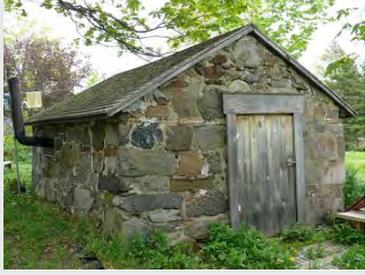
<p>N° 2019_17065_2RAG_1143_02</p> <p>Matricule 2938-21-5128</p>

Adresse		Municipalité		
	1143	2e Rang	Saint-Roch-des-Aulnaies (17065)		
	Typologie fonctionnelle		Typologie formelle		Année(s) ou période de
	laiterie		à toit à deux versants droits		entre 1800-1900
	État physique		État d'authenticité		Évaluation patrimoniale
	bon/satisfaisant		évolution harmonieuse		supérieure
<p>Commentaire</p> <p>Cette laiterie est située en cour arrière d'une élégante maison traditionnelle québécoise. Elle a probablement été construite au 19e siècle. Il s'agit d'une construction indépendante, constituée de pierres à moellons et greffée d'un four à pain récent sur la façade arrière. La toiture est revêtue de bardeaux de bois et la porte, bien que récente, est également en bois. Les laiteries en pierre sont rares sur le territoire de la MRC de L'Islet ce qui contribue à donner au bâtiment une valeur patrimoniale supérieure. La période de construction de ce bien est difficile à déterminer.</p>
