INVENTAIRE DU PATRIMOINE BÂTI AGRICOLE DE LA MRC DE L'ISLET

Rapport final • Décembre 2020

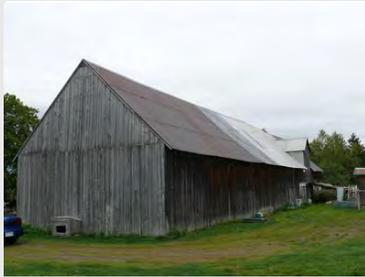
<p>N° 2020_17065_2RAG_1215_01_02_02</p> <p>Matricule 2837-83-3612</p>

Adresse		Municipalité		
	1215	2e Rang	Saint-Roch-des-Aulnaies (17065)		
	Typologie fonctionnelle		Typologie formelle		Année(s) ou période de
	grange-étable		à toit à deux versants droits		entre 1850-1900
	État physique		État d'authenticité		Évaluation patrimoniale
	bon/satisfaisant		évolution harmonieuse		bonne
<p>Commentaire</p> <p>Cette grange-étable se dresse dans un secteur rural de Saint-Roch-des-Aulnaies. Elle fait partie d'un ensemble composé d'une maison ancienne et de plusieurs bâtiments secondaires. Elle est représentative du modèle à toiture à deux versants droits percée d'une lucarne de garnaud aux versants retroussés accessible par un pont d'accès. Elle possède toujours des composantes anciennes comme des portes en bois, des fenêtres en bois et un revêtement de bois anciennement chaulé ou peint en blanc. La tôle profilée de la toiture constitue le seul élément contemporain.</p>

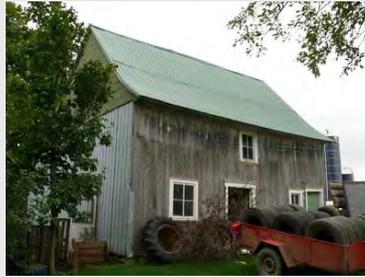
<p>N° 2020_17065_2RAG_1215_02_02</p> <p>Matricule 2837-83-3612</p>

Adresse		Municipalité		
	1215	2e Rang	Saint-Roch-des-Aulnaies (17065)		
	Typologie fonctionnelle		Typologie formelle		Année(s) ou période de
	hangar		à toit à deux versants courbés		entre 1850-1900
	État physique		État d'authenticité		Évaluation patrimoniale
	bon/satisfaisant		transformations réversibles		bonne
<p>Commentaire</p> <p>Ce bâtiment est situé dans un secteur rural de Saint-Roch-des-Aulnaies. Il fait partie d'un ensemble composé d'une maison ancienne et de plusieurs bâtiments secondaires. Il s'agit d'un hangar à toit à deux versants courbés. Il a servi à plusieurs usages comme loger quelques animaux (probablement des porcs dans la partie arrière), remiser des objets ou des grains en plus de, peut-être, servir d'atelier. Plusieurs composantes anciennes ont été préservées comme le revêtement de planches de bois verticales anciennement chaulé ou peint en blanc, les portes en bois et les fenêtres à carreaux en bois encadrées de chambranles. La tôle profilée et le revêtement de bardeaux d'asphalte de la toiture constituent les composantes contemporaines.</p>

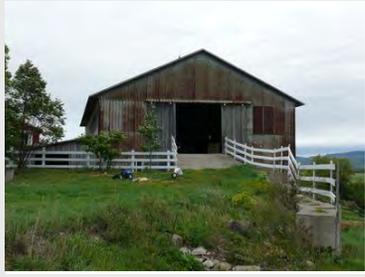
<p>N° 2020_17065_2RAG_1313_07</p> <p>Matricule 2835-05-8080</p>

Adresse		Municipalité		
	1313	2e Rang	Saint-Roch-des-Aulnaies (17065)		
	Typologie fonctionnelle		Typologie formelle		Année(s) ou période de
	grange-étable		à toit à deux versants droits		entre 1900-1950
	État physique		État d'authenticité		Évaluation patrimoniale
	bon/satisfaisant		transformations réversibles		moyenne
<p>Commentaire</p> <p>Ce bâtiment se trouve dans un secteur rural de Saint-Roch-des-Aulnaies, installé sur une vaste terre et derrière une maison ancienne. Il s'agit d'une grange-étable à toit à deux versants droits complétée d'un pont d'accès soutenu par des pilotis et des blocs de béton. Quelques composantes anciennes ont été préservées comme les fenêtres à carreaux en bois, le revêtement en planches de bois verticales, le porche en projection en planches de bois verticales et les événements sur la toiture. Un nouveau revêtement de bardeaux de bois sur le porche convient parfaitement au bâtiment. Plusieurs sections des façades et la toiture sont revêtues de tôle profilée.</p>

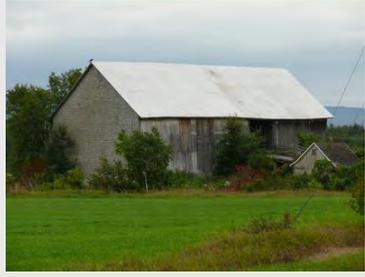
Adresse		Municipalité		
	1359	2e Rang	Saint-Roch-des-Aulnaies (17065)		
	Typologie fonctionnelle		Typologie formelle		Année(s) ou période de
	grange-étable		à toit à deux versants droits		entre 1890-1930
	État physique		État d'authenticité		Évaluation patrimoniale
	bon/satisfaisant		évolution harmonieuse		bonne
<p>Commentaire</p> <p>Ce bâtiment se trouve dans un secteur rural de Saint-Roch-des-Aulnaies, installé sur une vaste terre et près d'une maison ancienne. Il s'agit d'une grange-étable à toit à deux versants droits complétée d'un pont d'accès. Elle se démarque par la préservation d'un revêtement en planches de bois verticales anciennement chaulé ou peint en blanc, d'un revêtement en bardeaux de bois, de fenêtres à carreaux en bois et de portes en bois. La toiture est recouverte de tôle profilée qui constitue la seule composante contemporaine.</p>					
<p>N° 2020_17065_2RAG_1359_02_02</p> <p>Matricule 2834-14-6070</p>

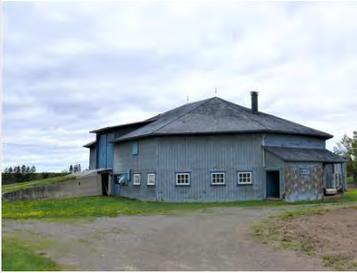
N° 2019_17065_CAST_0475_08_02					
Matricule 3242-82-6717

Adresse		Municipalité		
	475	Castonguay (chemin des)	Saint-Roch-des-Aulnaies (17065)		
	Typologie fonctionnelle		Typologie formelle		Année(s) ou période de
	grange-étable		à plan octogonal		en 1908
	État physique		État d'authenticité		Évaluation patrimoniale
	bon/satisfaisant		transformations réversibles		supérieure
Commentaire					
Ce bâtiment est situé dans un ensemble de ferme, près d'une maison ancienne. Il s'agit d'une grange-étable à plan octogonal. Elle aurait été construite en 1908 par Joseph Castonguay, assisté du menuisier Charles Jean. Castonguay aurait fait lui-même les plans. Quelques transformations réversibles furent effectuées, notamment la pose d'un revêtement de tôle profilée et le remplacement possible d'un pont d'accès en bois et pierres par un modèle en béton. Elle possède toujours plusieurs composantes traditionnelles comme des portes en bois, des fenêtres en bois avec des carreaux, de la tôle canadienne sur la toiture et des sections de tôle embossée.

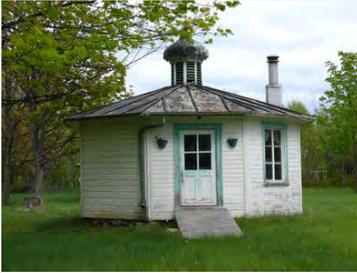
N° 2019_17065_PISP_0110_01					
Matricule 3141-87-8047

Adresse		Municipalité		
	110	Pierre-De Saint-Pierre (rue)	Saint-Roch-des-Aulnaies (17065)		
	Typologie fonctionnelle		Typologie formelle		Année(s) ou période de
	remise		à plan octogonal		entre 1860-1930
	État physique		État d'authenticité		Évaluation patrimoniale
	bon/satisfaisant		état complet		supérieure
Commentaire					
Ce bâtiment provient de la propriété de la famille d'Auguste Dupuis, horticulteur et pépiniériste. Il a été acheté, déménagé et disposé à l'arrière de la maison construite par Jean-Paul Morin, employé de la tannerie Bouchard. Cette petite construction, maintenant utilisée comme une remise, se démarque par sa typologie formelle rare, soit le plan octogonal, son élégant campanile et son excellent état d'authenticité. La tôle à baguettes de la toiture, le campanile, le revêtement de planches de bois à feuillure, les chambranles, les planches cornières et les ouvertures en bois traditionnelles sont encore en place.

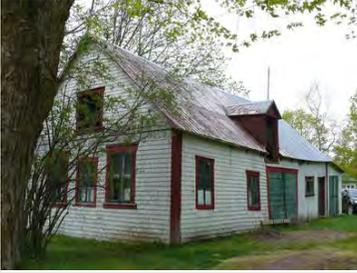
Adresse		Municipalité		
	118	Pierre-De Saint-Pierre	Saint-Roch-des-Aulnaies (17065)		
	Typologie fonctionnelle		Typologie formelle		Année(s) ou période de
	atelier de forge		à toit à deux versants droits		entre 1850-1900
	État physique		État d'authenticité		Évaluation patrimoniale
	bon/satisfaisant		évolution harmonieuse		bonne
Commentaire					
Ce bâtiment est situé au cœur du hameau constitué près du moulin banal des Aulnaies, en cour arrière d'une maison ancienne. Selon des résidents de Saint-Roch-des-Aulnaies, ce bâtiment est l'ancienne forge du village des Aulnaies. Il possède un bon état d'authenticité conféré par la préservation de bardeaux de bois et de planches de bois verticales sur les façades, de fenêtres en bois à grands carreaux, de portes en bois, de chambranles et de planches cornières.					
N° 2019_17065_PISP_0118_06_01					
Matricule 3141-88-0448

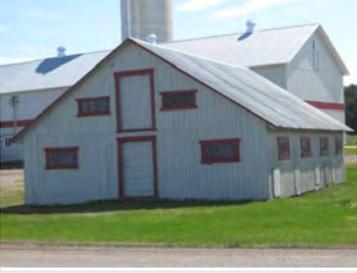
N° 2020_17065_RSEI_0000_00					
Matricule 2738-53-7587

Adresse		Municipalité		
	0	Seigneurie (route de la)	Saint-Roch-des-Aulnaies (17065)		
	Typologie fonctionnelle		Typologie formelle		Année(s) ou période de
	poulailler		à toit à deux versants droits		vers 1930
	État physique		État d'authenticité		Évaluation patrimoniale
	bon/satisfaisant		évolution harmonieuse		bonne
Commentaire					
Ce bâtiment est situé sur une ferme laitière en activité à Saint-Roch-des-Aulnaies, plus précisément face au 1316 route de la Seigneurie. Avec ses deux étages et son abondante fenestration, ce bâtiment est représentatif des poulaillers construits dans les années 1930. Ce bâtiment se démarque par ses multiples ouvertures et un bon état d'authenticité conféré par la préservation d'un revêtement de planches de bois verticales, de fenêtres en bois à carreaux encadrées de chambranles, de portes en bois et des couleurs rouge et blanche. La tôle profilée de la toiture constitue la seule composante contemporaine.

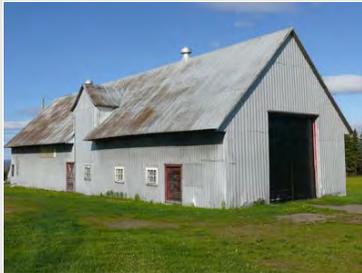
Adresse		Municipalité		
	0	Seigneurie (route de la)	Saint-Roch-des-Aulnaies (17065)		
	Typologie fonctionnelle		Typologie formelle		Année(s) ou période de
	grange-étable		à toit à deux versants droits		entre 1880-1920
	État physique		État d'authenticité		Évaluation patrimoniale
	bon/satisfaisant		transformations réversibles		bonne
	Commentaire				
<p>Ce bâtiment est situé loin derrière une maison ancienne qui sise au 1466, route de la Seigneurie, et à proximité d'autres bâtiments secondaires. Il s'agit d'une grange-étable à toit à deux versants droits complétée d'une lucarne de garnaud. Bien qu'entièrement tôleée, elle possède toujours ses fenêtres et ses portes en bois. Elle se démarque par ses grandes dimensions.</p>					
<p>N° 2019_17065_RSEL0000_01_08</p> <p>Matricule 2636-74-9623</p>

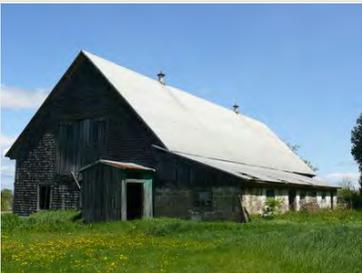
<p>N° 2019_17065_RSEL0000_03_02</p> <p>Matricule 3040-59-1535</p>

Adresse		Municipalité		
	0	Seigneurie (route de la)	Saint-Roch-des-Aulnaies (17065)		
	Typologie fonctionnelle		Typologie formelle		Année(s) ou période de
	grange-étable		à toit à deux versants droits		entre 1880-1920
	État physique		État d'authenticité		Évaluation patrimoniale
	bon/satisfaisant		évolution harmonieuse		bonne
	Commentaire				
<p>Cette grange-étable fait partie d'un ensemble de bâtiments agricoles disposés sur une vaste propriété complétée d'une maison ancienne sise au 905, route de la Seigneurie. Elle est représentative du modèle de grange-étable à toiture à deux versants droits. Cette construction se démarque par ses grandes dimensions, notamment au niveau de sa hauteur, et la présence de multiples annexes. L'intérieur comporte des détails de construction intéressants, notamment une racine d'arbre servant d'équerre. Autrefois peinte en blanc ou blanchie à la chaux, elle possède des revêtements de planches de bois verticales et de bardeaux de bois ainsi que des ouvertures en bois. L'annexe en blocs de béton, ayant probablement servie pour loger des animaux, est un ajout ultérieur. La tôle profilée est le seul élément contemporain.</p>

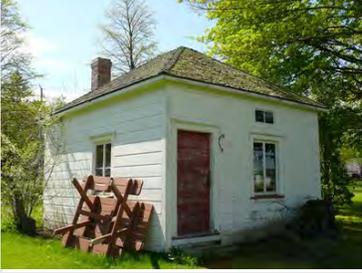
Adresse		Municipalité		
	0	Seigneurie (route de la)	Saint-Roch-des-Aulnaies (17065)		
	Typologie fonctionnelle		Typologie formelle		Année(s) ou période de
	fournil		à toit à pavillon		entre 1880-1920
	État physique		État d'authenticité		Évaluation patrimoniale
	bon/satisfaisant		état complet		bon
	Commentaire				
<p>Cet ancien fournil se dresse sur le terrain de l'ancien presbytère de Saint-Roch-des-Aulnaies, soit près du 974, route de la Seigneurie. Il possède un excellent état d'authenticité conféré par la préservation d'une majorité de composantes de facture traditionnelle comme la porte en bois, le revêtement extérieur fait de planches de bois à feuillures, les fenêtres en bois à grands carreaux, le revêtement de bardeaux de bois sur la toiture, la cheminée de briques, les chambranles et les planches cornières.</p>					
<p>N° 2019_17065_RSEL0000_04_02</p> <p>Matricule 2941-14-8317</p>

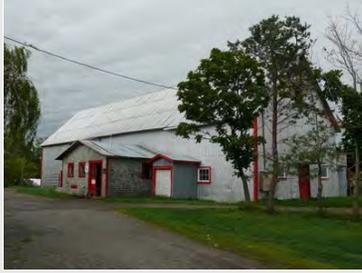
<p>N° 2020_17065_RSEL0000_08</p> <p>Matricule 3543-97-6426</p>

Adresse		Municipalité		
	0	Seigneurie (route de la)	Saint-Roch-des-Aulnaies (17065)		
	Typologie fonctionnelle		Typologie formelle		Année(s) ou période de
	grange-étable		à toit à deux versants droits		entre 1890-1930
	État physique		État d'authenticité		Évaluation patrimoniale
	bon/satisfaisant		transformations réversibles		moyenne
	Commentaire				
<p>Ce bâtiment est situé dans un secteur rural de Saint-Roch-des-Aulnaies, à l'arrière du 117, route de la Seigneurie. Il s'agit d'une grange-étable à toit à deux versants droits. Quelques composantes anciennes ont été préservées comme le revêtement de bardeaux de bois du petit volume annexe et les portes en bois peintes en rouge. Les façades extérieures sont recouvertes de tôle profilée, de même que la toiture, et les fenêtres ont été remplacées par des modèles contemporains. Un petit tambour revêtu de tôle profilée et accessible par une porte en acier a été ajouté récemment sur la façade principale.</p>

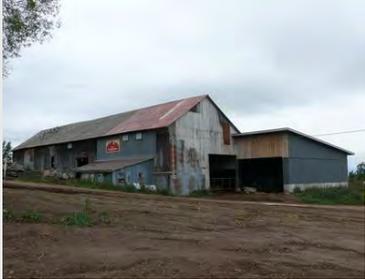
N° 2020_17065_RSEI_0000_08_0					
Matricule 2940-21-1037

Adresse		Municipalité		
	0	Seigneurie (route de la)	Saint-Roch-des-Aulnaies (17065)		
	Typologie fonctionnelle		Typologie formelle		Année(s) ou période de
	grange-étable		à toit à deux versants droits		entre 1890-1930
	État physique		État d'authenticité		Évaluation patrimoniale
	travaux majeurs requis		mauvais		moyenne
Commentaire					
Ce bâtiment est situé à l'entrée du village de Saint-Roch-des-Aulnaies, à l'écart de la route et près d'une maison ancienne qui sise au 1091, route de la Seigneurie. Il s'agit d'une grange-étable à toit à deux versants droits. Quelques composantes anciennes ont été préservées comme le revêtement de bardeaux de bois de la toiture et le revêtement extérieur en planches de bois verticales. Le bâtiment a aussi subi plusieurs modifications comme l'ajout d'un imposant agrandissement contemporain, le recouvrement d'une partie de la toiture et des façades par un revêtement de tôle profilée et la condamnation de plusieurs ouvertures. Le revêtement de bardeaux de bois de la toiture est abîmé.

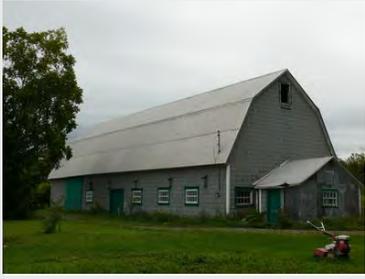
N° 2020_17065_RSEI_0000_08_01					
Matricule 3141-14-6829

Adresse		Municipalité		
	0	Seigneurie (route de la)	Saint-Roch-des-Aulnaies (17065)		
	Typologie fonctionnelle		Typologie formelle		Année(s) ou période de
	grange-étable		à toit brisé		entre 1930-1960
	État physique		État d'authenticité		Évaluation patrimoniale
	bon/satisfaisant		évolution harmonieuse		bonne
Commentaire					
Ce bâtiment est situé derrière une enfilade de résidences, à l'entrée du hameau articulé autour du moulin à farine de Saint-Roch-des-Aulnaies. Il s'agit d'une grange-étable à toit brisé qui se situe derrière la propriété sise au 823, route de la Seigneurie. Ce bâtiment a probablement été construit entre 1930 et 1960. Si cette hypothèse s'avère juste, il pourrait se trouver dans un état d'authenticité complet. En effet, le revêtement de papier goudronné, les portes en bois, les fenêtres à carreaux en bois encadrées de chambranles et les événements sur la façade principale pourraient être d'origine. La tôle profilée de la toiture semble récente mais convient parfaitement à ce type de bâtiment érigé tardivement.

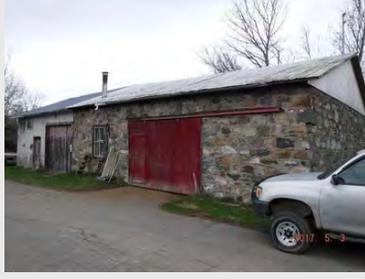
Adresse		Municipalité		
	117	Seigneurie (route de la)	Saint-Roch-des-Aulnaies (17065)		
	Typologie fonctionnelle		Typologie formelle		Année(s) ou période de
	hangar		à toit à deux versants droits		entre 1733-1800
	État physique		État d'authenticité		Évaluation patrimoniale
	bon/satisfaisant		mauvais		bonne
Commentaire					
À l'origine, ce bâtiment était une maison en pierre, construite à une date indéterminée entre 1733 et 1800. Elle était connue sous le nom de maison Alexandre. En 1922, elle est transformée en hangar pour remiser les instruments aratoires. Le toit à pente raide percé de trois cheminées et une partie de la façade sont alors démolis alors que des ouvertures sont condamnées et agrandies. Autrefois, la façade principale faisait face au sud.					
N° 2019_17065_RSEI_0117_08_01					
Matricule 3544-42-5406

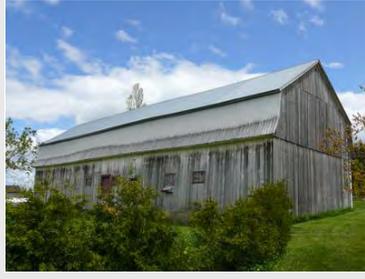
N° 2019_17065_RSEI_0141_01_04_02					
Matricule 3543-75-4304

Adresse		Municipalité		
	141	Seigneurie (route de la)	Saint-Roch-des-Aulnaies (17065)		
	Typologie fonctionnelle		Typologie formelle		Année(s) ou période de
	grange-étable		à toit brisé		entre 1890-1927
	État physique		État d'authenticité		Évaluation patrimoniale
	bon/satisfaisant		transformations réversibles		bonne
Commentaire					
Cette grange-étable est représentative des bâtiments à toit brisé aux versants galbés. La façade sud possède une lucarne de garnaud centrale accessible par un pont d'accès. Plusieurs composantes traditionnelles se trouvent sur le bâtiment tel que le revêtement de planches de bois verticales, des fenêtres et des portes en bois. Une fenêtre (et probablement une porte de garage) ainsi que le revêtement de tôle profilée constituent les seules composantes contemporaines. Ce bâtiment était autrefois peint en blanc ou blanchi à la chaux. Il apparaît sur une photographie prise vers 1927 (voir l'ouvrage Vieux manoirs, vieilles maisons), à côté de la maison Létourneau construite au début du 19e siècle.

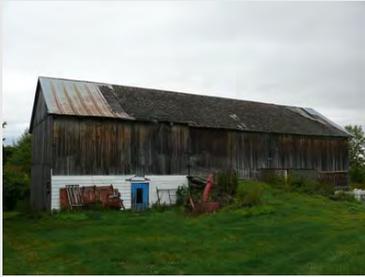
<p>N° 2020_17065_RSEI_0163_02 Matricule 3543-64-2468</p>	Adresse		Municipalité		
	163	Seigneurie (route de la)	Saint-Roch-des-Aulnaies (17065)		
	Typologie fonctionnelle		Typologie formelle		Année(s) ou période de
	grange-étable		à toit à deux versants droits		entre 1890-1930
	État physique		État d'authenticité		Évaluation patrimoniale
	bon/satisfaisant		transformations réversibles		bonne
	<p>Commentaire</p> <p>Ce bâtiment est situé dans un secteur rural de Saint-Roch-des-Aulnaies, à l'écart de la route, et près d'une maison. Il s'agit d'une grange-étable à toit à deux versants droits complétée d'un pont d'accès à base en pierres. Plusieurs composantes d'origine ont été préservées comme le revêtement de planches de bois verticales anciennement chaulé ou peint en blanc portant la trace de clous à tête carrée, le revêtement de bardeaux de bois de l'une des façades et de la toiture, quelques fenêtres en bois peintes en rouge et des portes en bois. Le bâtiment repose en outre sur des fondations de pierres. La tôle profilée de la toiture, la porte bleue et le revêtement de vinyle ou d'aluminium sont contemporains.</p>

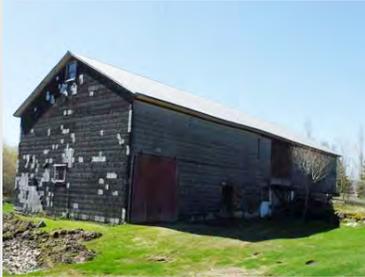
<p>N° 2020_17065_RSEI_0172_02 Matricule 3543-26-8317</p>	Adresse		Municipalité		
	172	Seigneurie (route de la)	Saint-Roch-des-Aulnaies (17065)		
	Typologie fonctionnelle		Typologie formelle		Année(s) ou période de
	grange-étable		à toit à deux versants droits		entre 1890-1930
	État physique		État d'authenticité		Évaluation patrimoniale
	bon/satisfaisant		transformations réversibles		moyenne
	<p>Commentaire</p> <p>Cette grange-étable de Saint-Roch-des-Aulnaies est représentative du modèle à toiture à deux versants droits complété d'un pont d'accès. Elle possède toujours des composantes anciennes comme des portes en bois. et un revêtement extérieur en bois. Ce revêtement fait de planches de bois verticales est recouvert d'un parement apparenté à du papier goudronné. Le toit est revêtu de tôle profilée.</p>

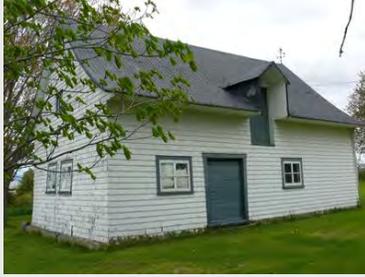
<p>N° 2019_17065_RSEI_0198_02_02 Matricule 3443-77-7134</p>	Adresse		Municipalité		
	198	Seigneurie (route de la)	Saint-Roch-des-Aulnaies (17065)		
	Typologie fonctionnelle		Typologie formelle		Année(s) ou période de
	hangar		à toit à deux versants courbés		entre 1850-1900
	État physique		État d'authenticité		Évaluation patrimoniale
	bon/satisfaisant		transformations réversibles		bonne
	<p>Commentaire</p> <p>Ce bâtiment, situé à l'ouest d'une maison ancienne, possède une toiture avec deux versants courbés. Avec son coyau permettant de monter et de descendre de lourdes charges, l'étage a probablement servi à remiser du grain, des récoltes ou d'autres denrées. À l'exception de la tôle profilée sur le toit, du revêtement de fibre de bois pressé (masonite) et des portes de garage de la façade est, les autres composantes sont de facture traditionnelle. On y retrouve un revêtement de bardeaux de bois, des fenêtres en bois avec de grands carreaux, des chambranles, une porte piétonnière en bois, des chambranles et une girouette.</p>

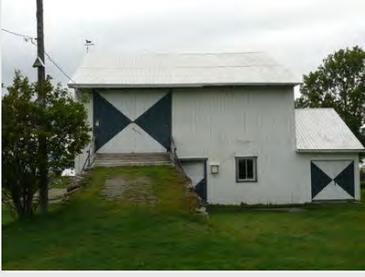
<p>N° 2020_17065_RSEI_0222_01_01 Matricule 3443-64-5621</p>	Adresse		Municipalité		
	222	Seigneurie (route de la)	Saint-Roch-des-Aulnaies (17065)		
	Typologie fonctionnelle		Typologie formelle		Année(s) ou période de
	grange-étable		à toit à deux versants droits		entre 1890-1940
	État physique		État d'authenticité		Évaluation patrimoniale
	bon/satisfaisant		évolution harmonieuse		bonne
	<p>Commentaire</p> <p>Ce bâtiment est situé dans un secteur rural de Saint-Roch-des-Aulnaies, en cour arrière d'un bungalow, et accompagné d'un hangar ancien. Il s'agit d'une petite grange-étable complétée d'un pont d'accès en pierres qui se démarque par la présence de motifs géométriques peints sur ses portes. Plusieurs composantes anciennes ont été préservées comme le revêtement de planches de bois verticales peint en blanc, les portes en bois, les fenêtres à carreaux et la girouette représentant un cheval. La tôle profilée de la toiture et une fenêtre coulissante sont contemporaines.</p>

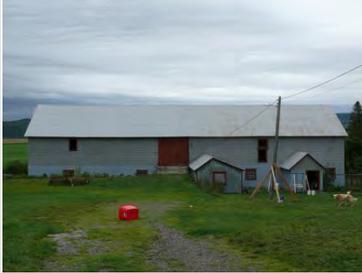
N° 2020_17065_RSEI_0245_01_01					
Matricule 3443-34-9819

Adresse		Municipalité		
	245	Seigneurie (route de la)	Saint-Roch-des-Aulnaies (17065)		
	Typologie fonctionnelle		Typologie formelle		Année(s) ou période de
	grange-étable		à toit à deux versants droits		entre 1890-1930
	État physique		État d'authenticité		Évaluation patrimoniale
	bon/satisfaisant		transformations réversibles		bonne
Commentaire					
Ce bâtiment est situé à l'écart de la route, en cour arrière d'une maison de pierres construite au 18e siècle. Il s'agit d'une grange-étable à toit à deux versants droits complétée d'un pont d'accès. Des composantes anciennes ont été préservées comme le revêtement de bardeaux de bois, les fenêtres à carreaux en bois encadrées de chambranles peints en rouge et les portes en bois peints en rouge. Les façades extérieures sont recouvertes de tôle profilée et de papier goudronné. La toiture est quant à elle revêtue de tôle profilée. Celle-ci revêt également les deux petits volumes annexes greffés à la façade principale.

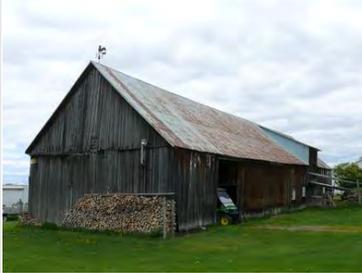
N° 2019_17065_RSEI_0328_01_02_02					
Matricule 3441-09-6997

Adresse		Municipalité		
	328	Seigneurie (route de la)	Saint-Roch-des-Aulnaies (17065)		
	Typologie fonctionnelle		Typologie formelle		Année(s) ou période de
	grange-étable		à toit à deux versants droits		entre 1900-1930
	État physique		État d'authenticité		Évaluation patrimoniale
	bon/satisfaisant		évolution harmonieuse		bonne
Commentaire					
Cette grange-étable se dresse près du fournil-laiterie et derrière une maison ancienne. Elle est représentative du modèle à toiture à deux versants droits percée d'une lucarne de garnaud en plus de se démarquer par ses vastes dimensions, son pont d'accès en pierre et d'une girouette qui coiffe l'un des pignons. Elle possède un bon état d'authenticité conféré par la préservation d'un revêtement en planches de bois verticales et de bardeaux de bois, des fenêtres à carreaux et des portes en bois. On la retrouvait autrefois peinte en blanc ou blanchie à la chaux. Le revêtement de tôle profilée de la toiture constitue la seule composante contemporaine. Actuellement, ce bâtiment abrite des poules.

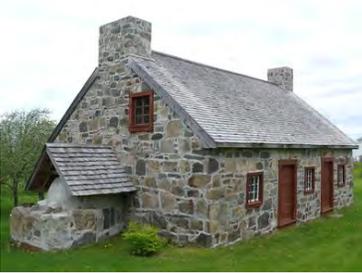
N° 2019_17065_RSEI_0328_02_02					
Matricule 3441-09-6997

Adresse		Municipalité		
	328	Seigneurie (route de la)	Saint-Roch-des-Aulnaies (17065)		
	Typologie fonctionnelle		Typologie formelle		Année(s) ou période de
	fournil		à toit à deux versants droits		vers 1785
	État physique		État d'authenticité		Évaluation patrimoniale
	excellent		état complet		supérieure
Commentaire					
Ce bâtiment en pierre ayant servi de fournil et de laiterie aurait été construit, selon les plus récentes recherches, par Barthélemy Pelletier peu après son mariage en 1785. On dit également qu'il aurait aussi servi de maison. Il se dresse sur la terre concédée en 1707 à Charles Pelletier, premier Pelletier de Saint-Roch-des-Aulnaies. Au cours des dernières années, il a subi des travaux de restauration remarquables consistant dans le remplacement de la toiture de tôle profilée par une toiture de bardeaux de bois, la remise en état de la maçonnerie et des cheminées, la réhabilitation d'une ancienne ouverture de fenêtre, la restauration des portes en bois et la réfection du four à pain.

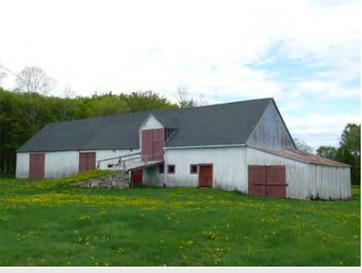
N° 2019_17065_RSEI_0344_01_08					
Matricule 6102-06-0917

Adresse		Municipalité		
	344	Seigneurie (route de la)	Saint-Roch-des-Aulnaies (17065)		
	Typologie fonctionnelle		Typologie formelle		Année(s) ou période de
	grange-étable		à toit à deux versants droits		entre 1850-1900
	État physique		État d'authenticité		Évaluation patrimoniale
	bon/satisfaisant		évolution harmonieuse		supérieure
Commentaire					
Cette grange-étable fait partie d'un ensemble agricole remarquablement bien préservé disposé à l'arrière d'une maison ancienne ayant appartenu à des membres de la famille Pelletier. Elle est représentative du modèle à toiture à deux versants droits percée d'une lucarne de garnaud accessible par un pont d'accès en pierres. Elle possède un bon état d'authenticité conféré par la préservation d'un revêtement de planches de bois verticales, de portes en bois, de fenêtres en bois et des couleurs rouge et blanche. Les dessous des rebords de toit sont ponctués d'aisseliers en bois. Les seules composantes contemporaines sont le revêtement de tôle profilée et le revêtement en bardeau d'asphalte sur le toit.

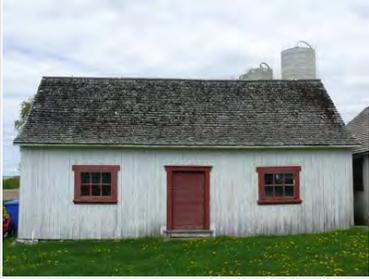
<p>N° 2019_17065_RSEI_0344_02_01</p> <p>Matricule 3342-16-1250</p>	Adresse		Municipalité		
	344	Seigneurie (route de la)	Saint-Roch-des-Aulnaies (17065)		
	Typologie fonctionnelle		Typologie formelle		Année(s) ou période de
	porcherie		à toit à deux versants courbés		entre 1850-1900
	État physique		État d'authenticité		Évaluation patrimoniale
	bon/satisfaisant		évolution harmonieuse		supérieure
<p>Commentaire</p> <p>Cette porcherie fait partie d'un ensemble agricole remarquablement bien préservé disposé à l'arrière d'une maison ancienne ayant appartenu à des membres de la famille Pelletier. Les portes basses sur la façade arrière du bâtiment rappellent qu'il était utilisé comme porcherie. Ces portes laissaient sortir et entrer les porcs. Ce bâtiment se trouve dans un excellent état d'authenticité. Toutes les composantes sont de facture traditionnelle comme le revêtement de planches en bois verticales, les portes et les fenêtres en bois à carreaux, les bardeaux de bois sur la toiture, les chambranles et les couleurs rouge et blanche. La seule composante contemporaine est un revêtement goudronné sur la façade droite.</p>

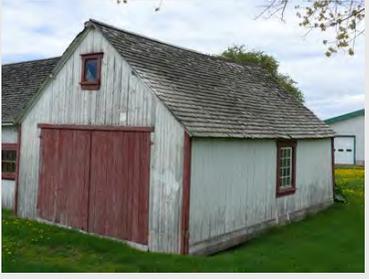
<p>N° 2019_17065_RSEI_0344_03_08</p> <p>Matricule 3342-16-1250</p>	Adresse		Municipalité		
	344	Seigneurie (route de la)	Saint-Roch-des-Aulnaies (17065)		
	Typologie fonctionnelle		Typologie formelle		Année(s) ou période de
	fournil		à toit à deux versants droits		entre 1850-1900
	État physique		État d'authenticité		Évaluation patrimoniale
	bon/satisfaisant		évolution harmonieuse		supérieure
<p>Commentaire</p> <p>Ce fournil fait partie d'un ensemble agricole remarquablement bien préservé disposé à l'arrière d'une maison ancienne ayant appartenu à des membres de la famille Pelletier. Ce bâtiment se trouve dans un excellent état d'authenticité. Toutes les composantes sont de facture traditionnelle comme le revêtement de planches en bois verticales, les portes et les fenêtres en bois à petits carreaux, les bardeaux de bois sur la toiture, les chambranles, les planches cornières et les couleurs rouge et blanche. La seule composante contemporaine est un revêtement goudronné sur la façade arrière.</p>

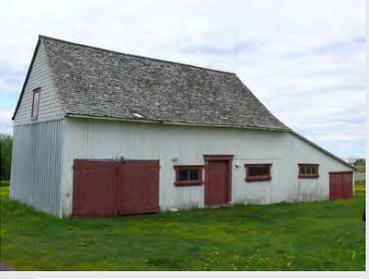
<p>N° 2019_17065_RSEI_0344_04_02</p> <p>Matricule 3342-16-1250</p>	Adresse		Municipalité		
	344	Seigneurie (route de la)	Saint-Roch-des-Aulnaies (17065)		
	Typologie fonctionnelle		Typologie formelle		Année(s) ou période de
	hangar		à toit à deux versants courbés		entre 1850-1900
	État physique		État d'authenticité		Évaluation patrimoniale
	bon/satisfaisant		transformations réversibles		supérieure
<p>Commentaire</p> <p>Ce hangar fait partie d'un ensemble agricole remarquablement bien préservé disposé à l'arrière d'une maison ancienne ayant appartenu à des membres de la famille Pelletier. En plus de servir de hangar pour remiser les voitures d'été et d'hiver, on y retrouvait également une boutique permettant de réparer les outils ou d'effectuer plusieurs autres types d'ouvrages manuels. Ce bâtiment possède un bon état d'authenticité conféré par la préservation d'un revêtement de planches de bois verticales, de bardeaux de bois sur la toiture, de portes et de fenêtres en bois, de chambranles et des couleurs rouge et blanche. Les composantes contemporaines sont reconnaissables au niveau des revêtements de tôle profilé et goudronné.</p>

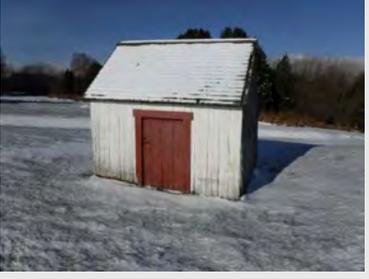
<p>N° 2019_17065_RSEI_0344_05_08</p> <p>Matricule 3342-16-1250</p>	Adresse		Municipalité		
	344	Seigneurie (route de la)	Saint-Roch-des-Aulnaies (17065)		
	Typologie fonctionnelle		Typologie formelle		Année(s) ou période de
	laiterie		à toit à deux versants droits		entre 1850-1900
	État physique		État d'authenticité		Évaluation patrimoniale
	bon/satisfaisant		évolution harmonieuse		supérieure
<p>Commentaire</p> <p>Cette laiterie fait partie d'un ensemble agricole remarquablement bien préservé disposé à l'arrière d'une maison ancienne ayant appartenu à des membres de la famille Pelletier. Elle se démarque par son bon état d'authenticité conféré par la préservation d'un revêtement de planches de bois verticales, d'une porte en bois, d'un revêtement de bardeaux de bois sur la toiture ainsi que des couleurs rouge et blanche. Les dessous des rebords de toit sont ponctués d'aisseliers en bois.</p>

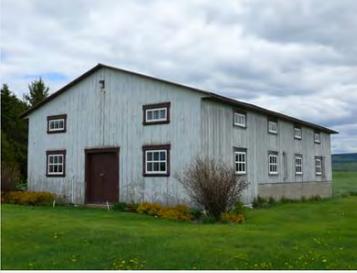
N° 2019_17065_RSEI_0473_01_08_02

Adresse		Municipalité
473	Seigneurie (route de la)	Saint-Roch-des-Aulnaies (17065)
Typologie fonctionnelle	Typologie formelle	Année(s) ou période de
poulailler	à toit à deux versants droits	vers 1930
État physique	État d'authenticité	Évaluation patrimoniale
bon/satisfaisant	évolution harmonieuse	bonne
Commentaire		
Avec ses deux étages, ses grandes dimensions et son abondante fenestration, ce bâtiment est représentatif des poulaillers construits dans les années 1930 grâce à une initiative gouvernementale. Les agriculteurs y élevaient la volaille pour la viande et les oeufs qui étaient destinés à nourrir la population durant la crise. Ce bâtiment se démarque par ses multiples ouvertures et un bon état d'authenticité conféré par la préservation d'un revêtement de planches de bois verticales, de fenêtres en bois à carreaux encadrées de chambranles, d'une porte en bois et des couleurs rouge et blanche.

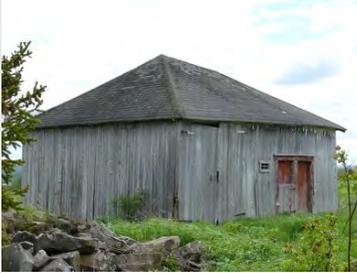
N° 2019_17065_RSEI_0473_02_02

Adresse		Municipalité
473	Seigneurie (route de la)	Saint-Roch-des-Aulnaies (17065)
Typologie fonctionnelle	Typologie formelle	Année(s) ou période de
hangar	à toit en croupe	entre 1850-1900
État physique	État d'authenticité	Évaluation patrimoniale
menacé	évolution harmonieuse	bonne
Commentaire		
Ce bâtiment devait autrefois servir à remiser les voitures d'été ou d'hiver, entreposer de la machinerie agricole en plus de, peut-être, loger quelques animaux (probablement des porcs en raison de la porte basse de la façade arrière). Il se trouve dans un bon état d'authenticité en raison de la préservation de planches de bois verticales, de portes et de fenêtres en bois. Sa toiture à croupe reste un élément rarement rencontré sur les bâtiments agricoles de L'Islet. État physique : ce bâtiment est menacé de disparition. La toiture a été endommagée et la façade arrière est éventrée. Les bardeaux d'asphalte de la toiture sont en fin de vie utile et laissent passer l'eau. Autrefois, les murs de ce bâtiment étaient peints en blanc ou blanchis à la chaux.

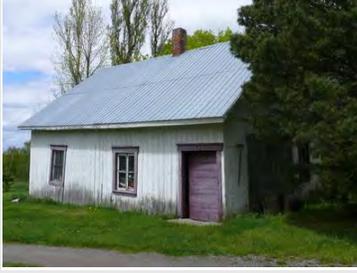
N° 2019_17065_RSEI_0486_01_08

Adresse		Municipalité
486	Seigneurie (route de la)	Saint-Roch-des-Aulnaies (17065)
Typologie fonctionnelle	Typologie formelle	Année(s) ou période de
fournil	à toit à deux versants droits	entre 1854-1900
État physique	État d'authenticité	Évaluation patrimoniale
bon/satisfaisant	évolution harmonieuse	bonne
Commentaire		
Ce bâtiment fait partie d'un ensemble de bâtiments agricoles disposé derrière l'ancienne maison de Jean-Baptiste Dupuis, construite en 1854, ancien député et père d'Auguste Dupuis. La cheminée en brique indiquerait l'utilisation probable de ce bâtiment comme fournil. Le bâtiment possède un bon état d'authenticité conféré par la préservation d'un revêtement de planches de bois verticales, de fenêtres à grands et à petits carreaux en bois, de portes en bois et de chambranles. La seule composante de facture contemporaine est la tôle profilée de la toiture et de la façade arrière.

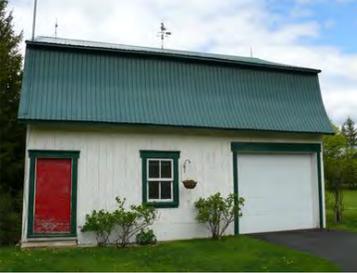
N° 2019_17065_RSEI_0515_01

Adresse		Municipalité
515	Seigneurie (route de la)	Saint-Roch-des-Aulnaies (17065)
Typologie fonctionnelle	Typologie formelle	Année(s) ou période de
hangar	à toit brisé	entre 1890-1950
État physique	État d'authenticité	Évaluation patrimoniale
bon/satisfaisant	transformations réversibles	bonne
Commentaire		
Ce bâtiment est situé sur le haut d'une pente, près d'une maison ancienne, à l'entrée du hameau constitué autour du moulin banal des Aulnaies. Il est représentatif des bâtiments à toit brisé. Il se distingue par la présence de ce type de toiture, de ses belles couleurs, de sa girouette et d'une porte située dans le pignon donnant accès à l'étage et de laquelle du matériel pouvait être extrait du bâtiment. Plusieurs composantes de facture traditionnelle ont été conservées comme les fenêtres à guillotine à grands carreaux en bois, les portes en bois, le revêtement en planches de bois verticales et les chambranles. Les seules composantes contemporaines sont la porte de garage et le revêtement de tôle profilée sur la toiture.

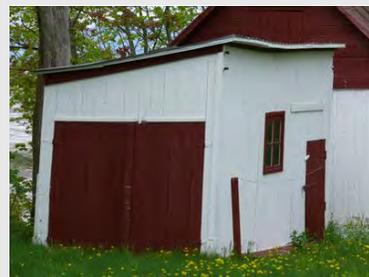
Adresse		Municipalité
522	Seigneurie (route de la)	Saint-Roch-des-Aulnaies (17065)
Typologie fonctionnelle		Typologie formelle
hangar	à toit en appentis	Année(s) ou période de entre 1900-1950
État physique		État d'authenticité
excellent	évolution harmonieuse	Évaluation patrimoniale bonne
Commentaire		
Ce hangar avec une toiture en appentis est situé en cour arrière de l'ancienne maison-magasin d'Auguste Dupuis qui se trouve au cœur du hameau constitué près du moulin banal des Aulnaies. Il possède un bon un état d'authenticité conféré par un revêtement de planches verticales en bois, de portes et fenêtres en bois et de la présence des couleurs rouge et blanche. De plus, il est impeccablement tenu.		
N° 2019_17065_RSEI_0522_01_02		
Matricule 3141-79-3559

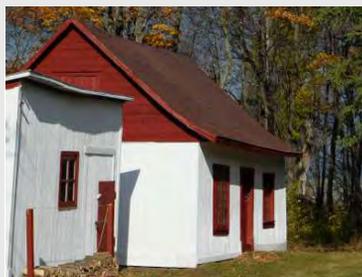
Adresse		Municipalité
522	Seigneurie (route de la)	Saint-Roch-des-Aulnaies (17065)
Typologie fonctionnelle		Typologie formelle
fournil	à toit à deux versants courbés	Année(s) ou période de entre 1850-1900
État physique		État d'authenticité
excellent	état complet	Évaluation patrimoniale bonne
Commentaire		
Ce bâtiment aux versants courbés est situé en cour arrière de l'ancienne maison-magasin d'Auguste Dupuis qui se trouve au cœur du hameau constitué près du moulin banal des Aulnaies. Ce bâtiment aurait pu servir de résidence ou de fournil. Il se présente dans un état d'authenticité remarquable avec la présence des revêtements extérieurs en bois, de la tôle traditionnelle sur le toit, des portes et fenêtres en bois et de la préservation des couleurs rouge et blanche. De plus, il est impeccablement tenu.		
N° 2019_17065_RSEI_0522_02_02		
Matricule 3141-79-3559

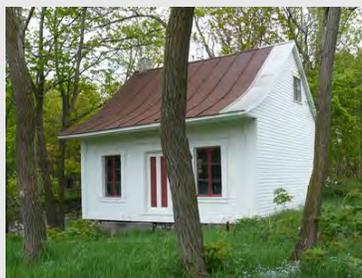
N° 2019_17065_RSEI_0522_02_08

Adresse		Municipalité
522	Seigneurie (route de la)	Saint-Roch-des-Aulnaies (17065)
Typologie fonctionnelle		Typologie formelle
fournil	à toit à deux versants courbés	Année(s) ou période de entre 1850-1900
État physique		État d'authenticité
excellent	état complet	Évaluation patrimoniale bonne
Commentaire		
Ce bâtiment à toit à deux versants courbés est situé près de la rivière. Il était autrefois accolé à la maison-magasin d'Auguste Dupuis qui se trouve au cœur du hameau constitué près du moulin banal des Aulnaies. Ce bâtiment aurait pu servir de résidence ou/et de fournil. Il se présente dans un état d'authenticité remarquable avec la préservation d'un revêtement de planches de bois à feuillure, de la tôle à baguettes sur le toit, d'une porte en bois à panneaux, de fenêtres à battants à grands carreaux, de chambranles, de planches cornières et de la présence des couleurs rouge et blanche. De plus, il est impeccablement tenu. À noter que le manque de réceptivité de la propriétaire à l'égard de l'inventaire a empêché une prise de photographies complète de ce bâtiment.

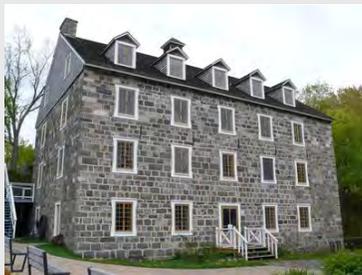
N° 2019_17065_RSEI_0525_01_02_01

Adresse		Municipalité
525	Seigneurie (route de la)	Saint-Roch-des-Aulnaies (17065)
Typologie fonctionnelle		Typologie formelle
moulin à farine	à toit à deux versants droits	Année(s) ou période de en 1842
État physique		État d'authenticité
excellent	évolution harmonieuse	Évaluation patrimoniale exceptionnelle
Commentaire		
Le moulin banal des Aulnaies a été construit en 1842, à l'emplacement de deux plus anciens moulins, pour Amable Dionne, marchand et propriétaire de la seigneurie des Aulnaies. L'ingénieur irlandais Edward Ennis conçoit les mécanismes du moulin et le charpentier François Richard édifie le bâtiment. Actionné par la force hydraulique de la rivière Le Bras, ce moulin a servi à moudre le grain des censitaires de la seigneurie de Saint-Roch-des-Aulnaies. Le moulin est restauré et classé immeuble patrimonial en 1977. Il fait partie du domaine seigneurial des Aulnaies. Le moulin est toujours utilisé pour produire de la farine et possède la plus grande roue à godets encore en activité au Québec.

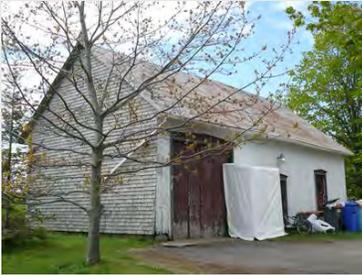
N° 2019_17065_RSEI_1049_02

Adresse		Municipalité
1049	Seigneurie (route de la)	Saint-Roch-des-Aulnaies (17065)
Typologie fonctionnelle		Typologie formelle
hangar	à toit à deux versants droits	Année(s) ou période de entre 1900-1950
État physique		État d'authenticité
bon/satisfaisant	évolution harmonieuse	Évaluation patrimoniale bonne
Commentaire		
<p>Ce hangar est situé à l'entrée du village de Saint-Roch-des-Aulnaies, en cour arrière d'une maison à mansarde probablement construite entre 1880 et les premières décennies du 20e siècle. La haute et large porte sur la section est laisse présager que ce bâtiment était probablement destiné à entreposer les voitures d'été et d'hiver (carrioles et traîneaux). La section ouest pouvait servir à d'autres fonctions d'entreposage, de logement pour des animaux ou de lieu de travail. Le bâtiment possède une bonne authenticité grâce à la conservation de ses revêtements de bardeaux de bois et de planches de bois verticales, de son revêtement de toiture en tôle embossée et des chambranles autour des ouvertures.</p>

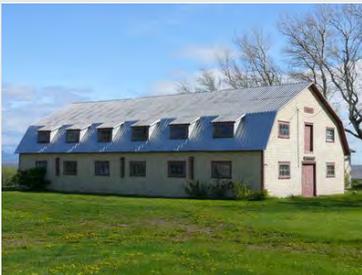
N° 2019_17065_RSEI_1112_02

Adresse		Municipalité
1112	Seigneurie (route de la)	Saint-Roch-des-Aulnaies (17065)
Typologie fonctionnelle		Typologie formelle
grange-étable	à toit brisé	Année(s) ou période de en 1959
État physique		État d'authenticité
bon/satisfaisant	évolution harmonieuse	Évaluation patrimoniale bonne
Commentaire		
<p>Cette grange-étable est située à l'entrée du village de Saint-Roch-des-Aulnaies, sur un vaste terrain offrant de belles vues sur le fleuve Saint-Laurent. Elle est représentative du modèle mansardé, particulièrement populaire au Québec entre la fin du 19e siècle et la première moitié du 20e siècle. La date 1959, considérée comme une date de construction et installée dans le pignon, atteste de la persistance de ce style jusque dans les années 1950. Cette grange-étable se démarque par la succession de ses lucarnes pendantes, la symétrie de ses ouvertures et la conservation de plusieurs composantes de facture traditionnelle comme le revêtement de bardeaux de bois, les fenêtres et les portes de bois, les chambranles et les planches cornières.</p>

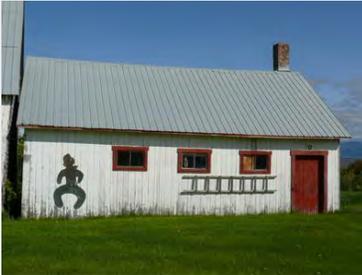
N° 2019_17065_RSEI_1264_01_01

Adresse		Municipalité
1264	Seigneurie (route de la)	Saint-Roch-des-Aulnaies (17065)
Typologie fonctionnelle		Typologie formelle
porcherie	à toit à deux versants droits	Année(s) ou période de entre 1850-1950
État physique		État d'authenticité
bon/satisfaisant	évolution harmonieuse	Évaluation patrimoniale bonne
Commentaire		
<p>Ce bâtiment est inséré dans un ensemble comprenant une maison traditionnelle québécoise et un autre bâtiment secondaire ancien intéressant. Les portes basses de la façade arrière suggèrent que ce bâtiment servait autrefois de porcherie. Plusieurs composantes traditionnelles ont été conservées telles que les portes et les fenêtres en bois, le revêtement de planches en bois verticales et les couleurs rouge et blanche. Les revêtements en tôle profilée de la toiture et de la façade sont les seules composantes de facture contemporaine.</p>

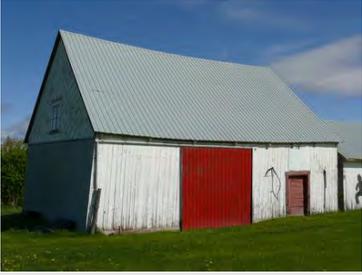
N° 2019_17065_RSEI_1264_02_02

Adresse		Municipalité
1264	Seigneurie (route de la)	Saint-Roch-des-Aulnaies (17065)
Typologie fonctionnelle		Typologie formelle
hangar	à toit à deux versants droits	Année(s) ou période de entre 1850-1900
État physique		État d'authenticité
bon/satisfaisant	transformations réversibles	Évaluation patrimoniale bonne
Commentaire		
<p>Ce bâtiment est inséré dans un ensemble comprenant une maison de ferme ancienne et un autre bâtiment secondaire ancien intéressant. Il a servi de hangar et probablement de lieu pour remiser et/ou réparer les voitures d'hiver, d'été et les voitures agricoles. Plusieurs composantes traditionnelles ont été conservées telles que les portes et les fenêtres en bois, le revêtement de planches en bois verticales et les couleurs rouge et blanche. Le pignon ouest est revêtu de bardeaux d'amiante en forme de losange. La tôle profilée est la seule composante de facture contemporaine.</p>

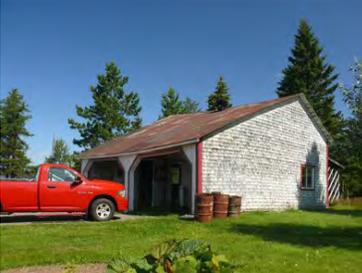
<p>N° 2019_17035_PIR_0000_02_02</p> <p>Matricule 4515-08-2004</p>

Adresse		Municipalité		
	0	Principale (rue)	Tourville (17035)		
	Typologie fonctionnelle		Typologie formelle		Année(s) ou période de
	hangar		à toit asymétrique		entre 1900–1950
	État physique		État d'authenticité		Évaluation patrimoniale
	bon/satisfaisant		transformations réversibles		bonne
	<p>Commentaire</p> <p>Le bâtiment est situé derrière le 1292, rue Principale, une maison ancienne positionnée près du village de Tourville. Il s'agit d'un hangar à toit asymétrique ayant probablement servi à loger des animaux, entreposer des récoltes, remiser des voitures d'été et d'hiver. Le bâtiment possède un bon état d'authenticité conféré par la préservation d'un revêtement extérieur en planches de bois verticales, de portes en bois et de fenêtres en bois avec des carreaux. La seule composante contemporaine est la tôle profilée sur le toit. Anciennement, le bâtiment se présentait blanc avec des ouvertures rouges.</p>

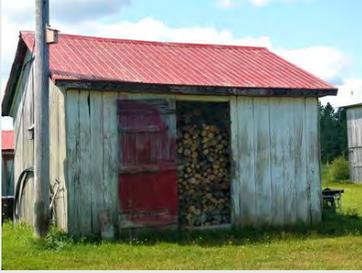
<p>N° 2019_17035_PIR_0830_08_01</p> <p>Matricule 4317-57-8293</p>

Adresse		Municipalité		
	830	Principale (rue)	Tourville (17035)		
	Typologie fonctionnelle		Typologie formelle		Année(s) ou période de
	hangar		à toit asymétrique		vers 1904
	État physique		État d'authenticité		Évaluation patrimoniale
	bon/satisfaisant		transformations réversibles		bonne
	<p>Commentaire</p> <p>Ce bâtiment est situé derrière une maison ancienne fortement modifiée, dans le village de Tourville. Ce hangar aurait été construit vers 1904, avec des planches sciées dans un moulin. Un M. Ouellet a construit la maison, vers 1902. C'est peut-être lui aussi qui a construit le bâtiment. Il s'agit d'un hangar avec un porche possédant un toit asymétrique. Le bâtiment possède un bon état d'authenticité conféré par la préservation d'un revêtement extérieur composé de planches de bois verticales et de bardeaux de bois complété de chambranles et de planches cornières ainsi que de portes en bois. Les seules composantes contemporaines sont la tôle profilée sur le toit, une porte et les fenêtres.</p>

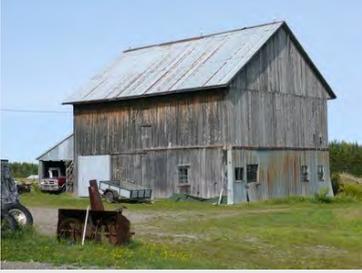
Adresse		Municipalité		
	1295	Principale (rue)	Tourville (17035)		
	Typologie fonctionnelle		Typologie formelle		Année(s) ou période de
	hangar à bois		à toit à deux versants droits		entre 1900–1950
	État physique		État d'authenticité		Évaluation patrimoniale
	bon/satisfaisant		évolution harmonieuse		bonne
	<p>Commentaire</p> <p>Ce bâtiment fait partie d'un ensemble de ferme composé d'une maison ancienne et de plusieurs bâtiments agricoles. Il s'agit d'un hangar à bois. Le bâtiment possède un bon état d'authenticité conféré par la préservation d'un revêtement extérieur en planches de bois verticales et d'une porte en bois. La seule composante contemporaine est la tôle profilée sur le toit.</p>				
<p>N° 2019_17035_PIR_1295_02</p> <p>Matricule 4516-21-1228</p>
